COMANDO DA AERONÁUTICA
CENTRO DE INVESTIGAÇÃO E PREVENÇÃO DE
ACIDENTES AERONÁUTICOS

RELATÓRIO FINAL SIMPLIFICADO

DADOS DA OCORRÊNCIA								
DATA - HORA		INVESTIGAÇÃO		SUMA N°				
15OUT2020 - 15:40 (UTC)		SERIPA VI		A-128/CENIPA/2020				
CLASSIFICAÇÃO		TIPO(S)						
ACIDENTE		[SCF-PP] FALHA OU MAU FUNCIONAMENTO DO MOTOR						
LOCALIDADE		MUNICÍPIO	UF	COORDENADAS				
ÁREA RURAL		PRIMAVERA DO LESTE	MT	15°33'12"S	054°19'51"W			
DADOS DA AERONAVE								
MATRÍCULA		FABRICANTE			MODELO			
PT-WIP		NEIVA			EMB-810D			
OPERADOR			REGISTRO		OPERAÇÃO			
AERO CENTER BRASIL TÁXI AÉREO LTDA.			TPX		TÁXI-AÉREO			
PESSOAS A BORDO / LESÕES / DANOS À AERONAVE								
A BORDO		LESÕES					DANOS À AERONAVE	
		Ileso	Leve	Grave	Fatal	Desconhecido		
Tripulantes	1	1	-	-	-	-	Nenhum	
Passageiros	5	5	-	-	-	-	Leve	
Total	6	6	-	-	-	-	X Substancial	
							Destruída	
Terceiros	-	-	-	-	-	-	Desconhecido

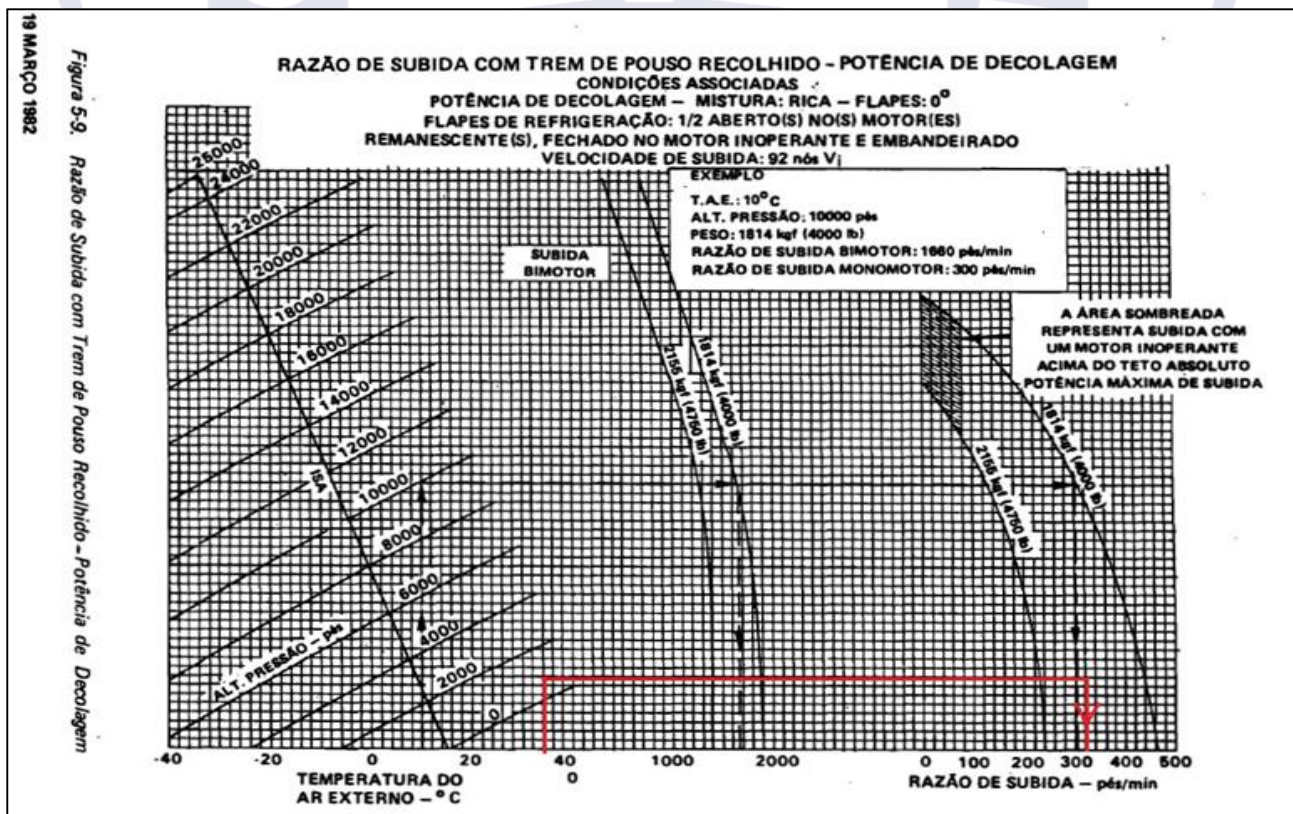
Figura 3 - Razão de Subida com Trem de Pouso Recolhido - Potência de Decolagem.

Com relação à perda de potência, no caso de uma eventual falha de motor durante a decolagem, conforme o gráfico “Razão de Subida com Trem de Pouso Recolhido - Potência de Decolagem”; e considerando o peso da aeronave no momento da ocorrência (2.000 kg), a altitude (600 ft) e a temperatura (37°C), a aeronave manteria uma razão de subida aproximada de 320 ft/min nas condições de um motor inoperante.

Ressalta-se que para ser obtido esse desempenho, conforme manual da aeronave, a hélice do motor inoperante deveria ser embandeirada antes que a rotação do motor caísse abaixo de 800 RPM.

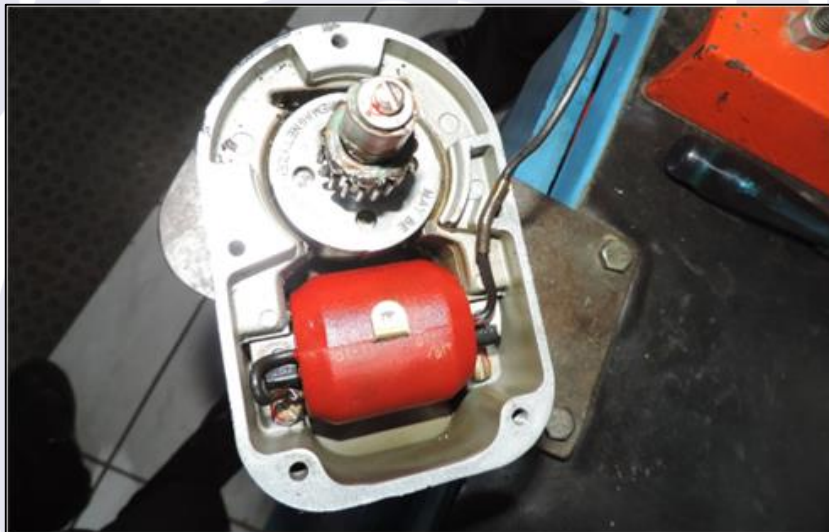
Figura 4 - Parte externa da bobina primária do magneto direito.

Durante a ação inicial de investigação, os magnetos da aeronave foram recolhidos e submetidos a análise em uma oficina homologada para esse serviço. No decorrer dessa atividade, foi constatado que o magneto direito (Figura 4) apresentava funcionamento anormal, o que foi observado a partir do centelhamento aquém do previsto, evidenciando um possível mau funcionamento da bobina primária.

Após uma análise detalhada do magneto do motor direito, evidenciou-se como hipótese para o colapso da bobina primária uma provável falha em seu isolamento térmico e/ou elétrico, a qual ocasionou um curto-circuito em seu interior e, conseqüentemente, a perda de potência do respectivo motor, possivelmente, ocasionado por inadequado serviço de manutenção realizado em momento anterior na aeronave.

Atuar junto à SOMA - Serviços Oficina e Manutenção Aeronáutica Ltda., Certificado de Organização de Manutenção (COM) nº 9809-01/ANAC, no sentido de que aquela OM demonstre que as atividades de manutenção, nos produtos aeronáuticos constantes de sua Especificação Operativa, estão ocorrendo em conformidade com as práticas aprovadas, especificamente no que se refere aos serviços executados nos Magnetos PN 10-79020-

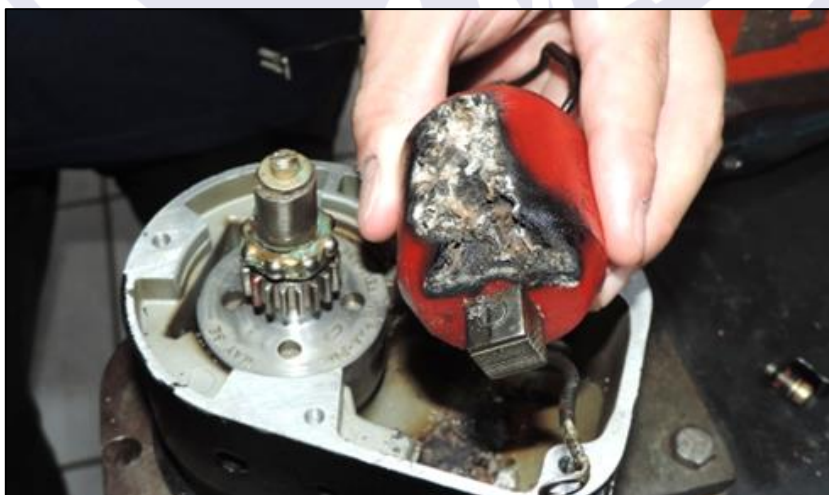
Figura 5 - Parte interna da bobina primária do magneto direito.

Ao ser efetuada a abertura do magneto direito, verificou-se que a bobina primária se encontrava severamente danificada (Figura 5), sendo esperado como resultado a perda de potência do motor, conforme ocorreu neste acidente.
