COMANDO DA AERONÁUTICA
CENTRO DE INVESTIGAÇÃO E PREVENÇÃO DE
ACIDENTES AERONÁUTICOS

RELATÓRIO FINAL SIMPLIFICADO

| DADOS DA OCORRÊNCIA | | | | | | | | |
|---|---|--|---|---|---|---|---|--|
| 23FEV2021 | 10:20 (UTC) | SERIPA VI | | | A-021/CENIPA/2021 | | | |
| PT-WIY | | RAYTHEON AIRCRAFT | | | A36 | | | |

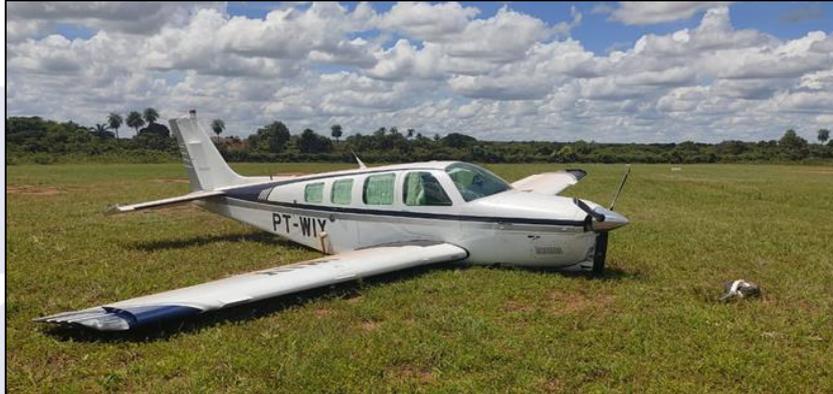
Figura 1 – Vista do PT-WIY após o pouso forçado.

A aeronave teve danos substanciais na região inferior e o piloto saiu ileso.

No entanto, antes do toque na pista, houve a colisão do PT-WIY contra a cerca patrimonial, fato que acabou colapsando o conjunto do trem de pouso. O piloto, então, optou por descontinuar a manobra de pouso, arremeter e prosseguir para o aeródromo de SWPK.

O motor foi cortado antes de a aeronave tocar o solo. O pouso ocasionou danos substanciais na parte inferior da aeronave e o piloto saiu da aeronave sem ferimentos.
