COMANDO DA AERONÁUTICA
CENTRO DE INVESTIGAÇÃO E PREVENÇÃO DE
ACIDENTES AERONÁUTICOS

RELATÓRIO FINAL SIMPLIFICADO

DADOS DA OCORRÊNCIA								
DATA - HORA		INVESTIGAÇÃO		SUMA N°				
18DEZ2020 - 14:00 (UTC)		SERIPA VI		A-153/CENIPA/2020				
CLASSIFICAÇÃO		TIPO(S)		SUBTIPO(S)				
ACIDENTE		[SCF-PP] FALHA OU MAU FUNCIONAMENTO DO MOTOR		NIL				
LOCALIDADE		MUNICÍPIO		UF	COORDENADAS			
USINA FLORESTA		SANTA HELENA DE GOIÁS		GO	17°45'38"S	050°35'32"W		
DADOS DA AERONAVE								
MATRÍCULA		FABRICANTE		MODELO				
PT-WKN		CESSNA AIRCRAFT		A188B				
OPERADOR			REGISTRO		OPERAÇÃO			
AERO AGRÍCOLA RIO VERDE LTDA.			SAE-AG		PRIVADA			
PESSOAS A BORDO / LESÕES / DANOS À AERONAVE								
A BORDO		LESÕES					DANOS À AERONAVE	
		lleso	Leve	Grave	Fatal	Desconhecido		
Tripulantes	1	1	-	-	-	-	Nenhum	
Passageiros	-	-	-	-	-	-	Leve	
Total	1	1	-	-	-	-	X Substancial	
							Destruída	
Terceiros	-	-	-	-	-	-	Desconhecido

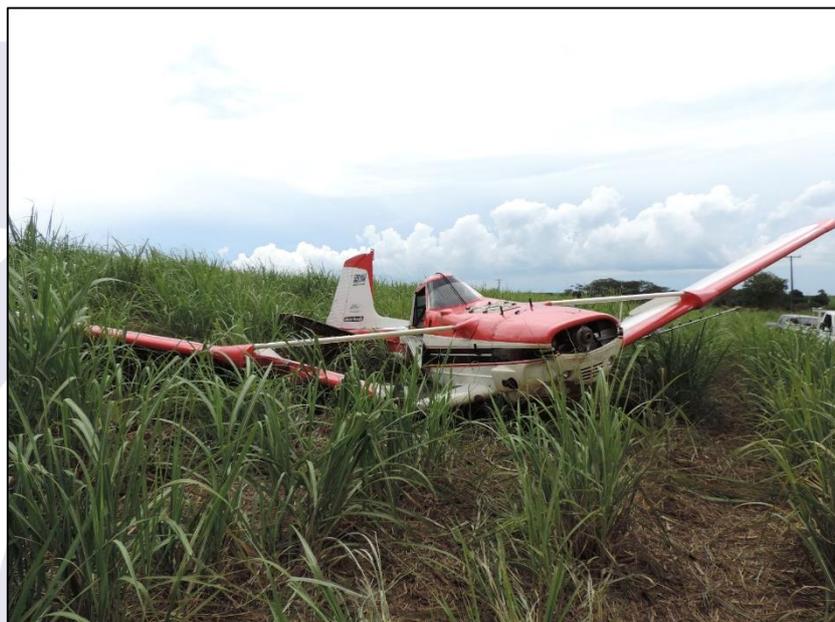
Logo após a decolagem, a aeronave apresentou perda de potência no motor e realizou pouso forçado em um canavial.

A aeronave teve danos substanciais e o piloto saiu ileso.

Figura 1 - Posicionamento final da aeronave.
