COMANDO DA AERONÁUTICA
CENTRO DE INVESTIGAÇÃO E PREVENÇÃO DE
ACIDENTES AERONÁUTICOS

RELATÓRIO FINAL SIMPLIFICADO

DADOS DA OCORRÊNCIA								
DATA - HORA		INVESTIGAÇÃO		SUMA N°				
21DEZ2022 - 14:20 (UTC)		SERIPA VI		A-146/CENIPA/2022				
CLASSIFICAÇÃO		TIPO(S)						
ACIDENTE		[LOC-G] PERDA DE CONTROLE NO SOLO						
LOCALIDADE		MUNICÍPIO		UF	COORDENADAS			
FAZENDA BOA VISTA		QUIRINÓPOLIS		GO	18°33'06"S	050°25'04"W		
DADOS DA AERONAVE								
MATRÍCULA		FABRICANTE			MODELO			
PT-WKW		CESSNA AIRCRAFT			A188B			
OPERADOR			REGISTRO		OPERAÇÃO			
TEXTOR AVIAÇÃO AGRÍCOLA LTDA.-EPP			SAE-AG		AGRÍCOLA			
PESSOAS A BORDO / LESÕES / DANOS À AERONAVE								
A BORDO		LESÕES					DANOS À AERONAVE	
		Ileso	Leve	Grave	Fatal	Desconhecido		
Tripulantes	1	1	-	-	-	-	Nenhum	
Passageiros	-	-	-	-	-	-	Leve	
Total	1	1	-	-	-	-	X Substancial	
							Destruída	
Terceiros	-	-	-	-	-	-	Desconhecido

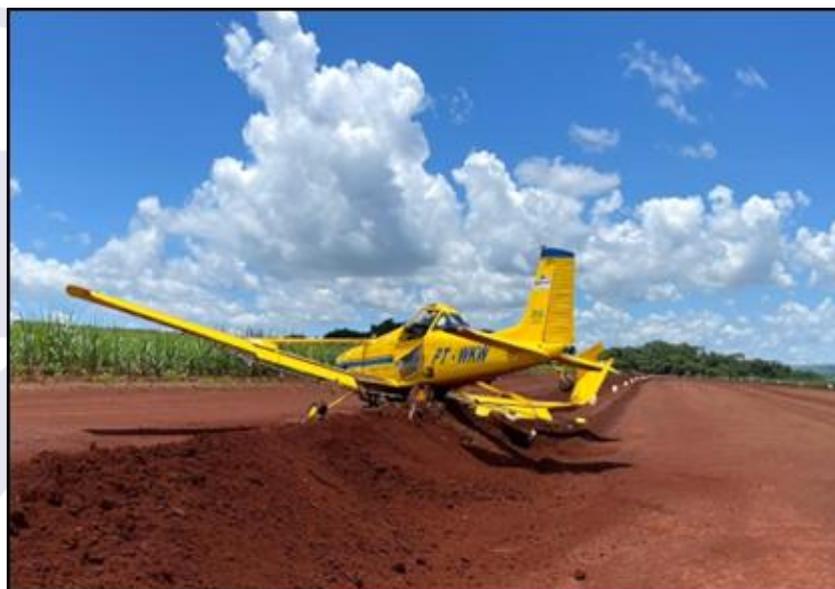
Após a aplicação e durante a operação de pouso, ocorreu a perda de controle da aeronave e posterior saída pela lateral esquerda da área de pouso para uso aeroagrícola.

Figura 1 - Posição final da aeronave PT-WKW.

A aeronave teve danos substanciais. O tripulante saiu ileso.

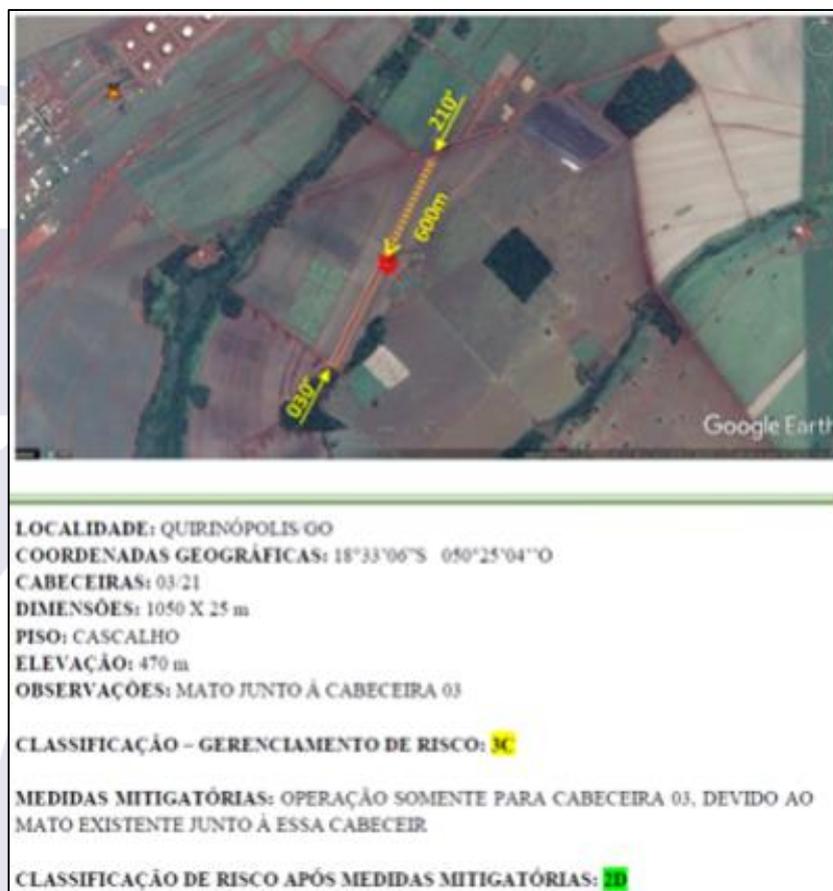
A área de pouso para uso aeroagrícola da Fazenda Boa Vista era de cascalho e estava situada a 1.551 ft de altitude (470 m). Ela possuía, aproximadamente, 1.050 m de comprimento e 25 m de largura, com cabeceiras 03/21, conforme pôde ser verificado no fragmento do Gerenciamento do Risco à Segurança Operacional (GRSO) do operador para a localidade. A aeronave percorreu cerca de 600 m até a sua parada total (Figura 2).

Figura 2 - Fragmento, adaptado, do GRSO do operador para a área de pouso para uso aeroagrícola da Fazenda Boa Vista.

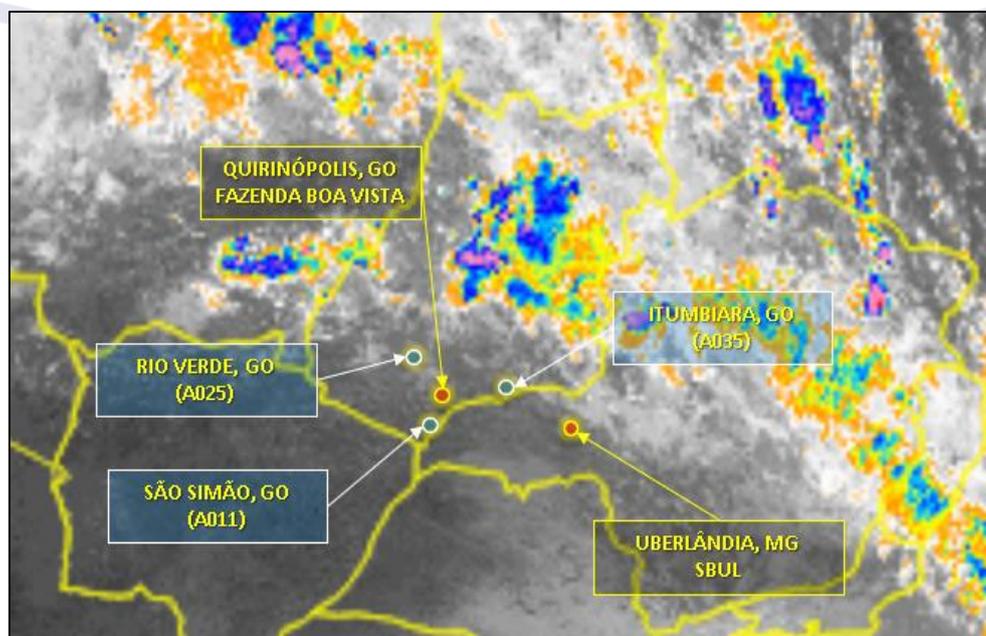
De acordo com a imagem de satélite realçada, mais próxima do horário do evento, não havia formações meteorológicas relevantes na região da ocorrência (Figura 3).

Figura 3 - Imagem satélite realçada da região às 14h10min (UTC).

Dessa forma, concluiu-se que as condições meteorológicas estavam acima dos mínimos para a realização do voo, com possível vento variável em sua direção.

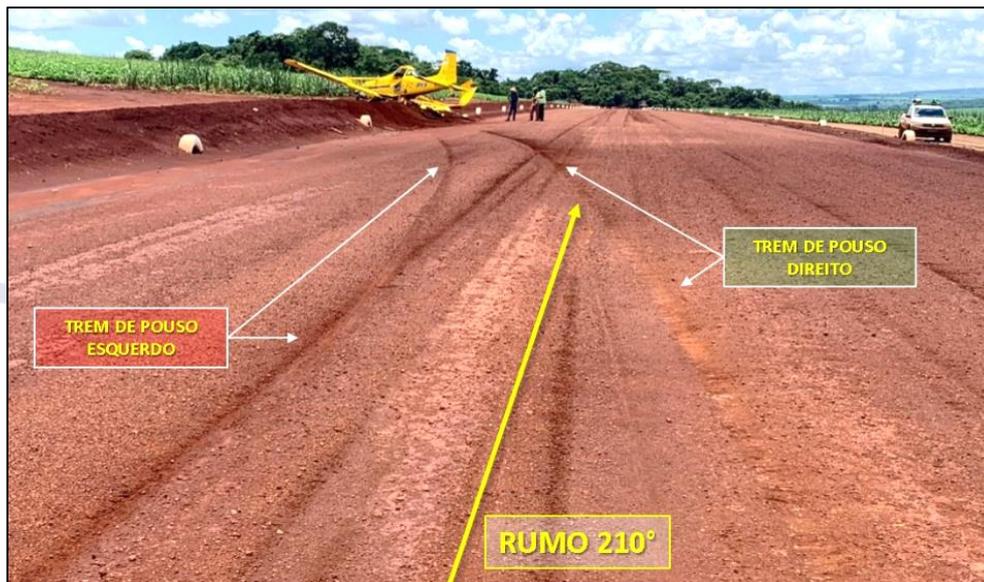
O PIC informou que, no momento do toque, a aeronave teve tendência de guinar à esquerda.

Ele relatou ter aplicado leme e freio oposto, entretanto, não houve o efeito desejado, apesar de já estar com a velocidade reduzida, culminando na colisão contra a lateral esquerda da área de pouso, onde havia um barranco de terra e pneus, que delimitavam o local, separando da via de veículos.

A Figura 4 permite visualizar as marcas de pneu das rodas dos trens principais com sentido de deslocamento à esquerda, seguido da colisão contra o desnível da área de pouso.

Figura 4 - Marcas de frenagem dos trens principais e posicionamento final da aeronave no barranco da lateral esquerda da área de pouso.

Analisando os dados colhidos nesta investigação, é possível inferir que a direção do vento, no instante da ocorrência, estivesse variando.

Uma condição de operação com vento cruzado (ou rajada de vento) pode ter levado a uma inadequada resposta no uso dos comandos de voo da aeronave ou uma exigência maior de atuação assertiva por parte do piloto para a qual ele não estava preparado.
