COMANDO DA AERONÁUTICA
CENTRO DE INVESTIGAÇÃO E PREVENÇÃO DE
ACIDENTES AERONÁUTICOS

RELATÓRIO FINAL SIMPLIFICADO

DADOS DA OCORRÊNCIA								
DATA - HORA		INVESTIGAÇÃO		SUMA N°				
17FEV2020 - 11:20 (UTC)		SERIPA VI		A-022/CENIPA/2020				
CLASSIFICAÇÃO		TIPO(S)		SUBTIPO(S)				
ACIDENTE		[SCF-PP] FALHA OU MAU FUNCIONAMENTO DO MOTOR		FALHA DO MOTOR EM VOO				
LOCALIDADE		MUNICÍPIO		UF	COORDENADAS			
FAZENDA BRASÍLIA		INACIOLÂNDIA		GO	18°29'16"S	049°59'13"W		
DADOS DA AERONAVE								
MATRÍCULA		FABRICANTE		MODELO				
PT-WLN		CESSNA AIRCRAFT		T188C				
OPERADOR			REGISTRO		OPERAÇÃO			
AEROTEX AVIAÇÃO AGRÍCOLA LTDA - EPP			SAE-AG		AGRÍCOLA			
PESSOAS A BORDO / LESÕES / DANOS À AERONAVE								
A BORDO		LESÕES					DANOS À AERONAVE	
		Ileso	Leve	Grave	Fatal	Desconhecido		
Tripulantes	1	-	1	-	-	-	Nenhum	
Passageiros	-	-	-	-	-	-	Leve	
Total	1	-	1	-	-	-	X Substancial	
							Destruída	
Terceiros	-	-	-	-	-	-	Desconhecido

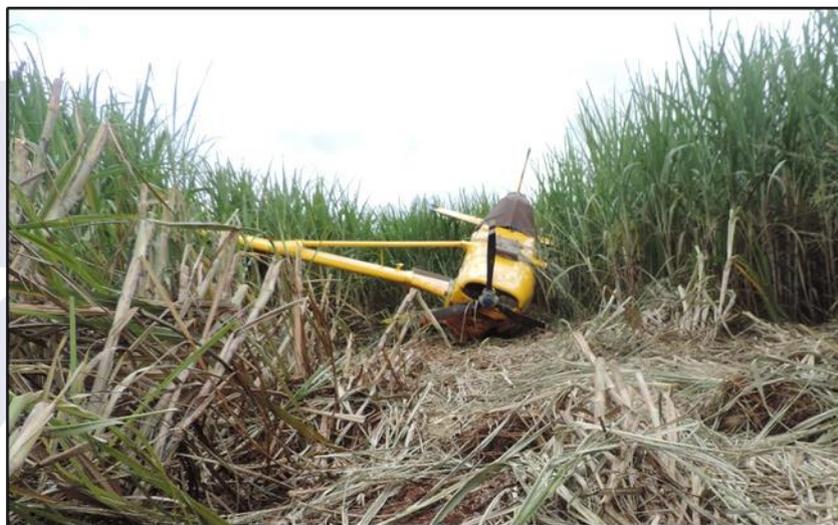
Logo após a decolagem, o motor da aeronave perdeu potência, obrigando o piloto a realizar pouso forçado em uma plantação de cana-de-açúcar contígua à área de pouso.

A aeronave teve danos substanciais e o piloto sofreu lesões leves.

Figura 1 - Vista geral da aeronave após a ocorrência.
