**COMANDO DA AERONÁUTICA**  
**CENTRO DE INVESTIGAÇÃO E PREVENÇÃO DE**  
**ACIDENTES AERONÁUTICOS**

**RELATÓRIO FINAL SIMPLIFICADO**

DADOS DA OCORRÊNCIA								
DATA - HORA		INVESTIGAÇÃO		SUMA N°				
29NOV2022 - 12:35 (UTC)		SERIPA VI		A-136/CENIPA/2022				
CLASSIFICAÇÃO		TIPO(S)						
ACIDENTE		[SCF-PP] FALHA OU MAU FUNCIONAMENTO DO MOTOR						
LOCALIDADE		MUNICÍPIO	UF	COORDENADAS				
FAZENDA SÃO PAULO		GAÚCHA DO NORTE	MT	12°59'53"S	053°16'07"W			
DADOS DA AERONAVE								
MATRÍCULA		FABRICANTE		MODELO				
PT-WMK		CESSNA AIRCRAFT		A188B				
OPERADOR			REGISTRO		OPERAÇÃO			
PARTICULAR			TPP		AGRÍCOLA			
PESSOAS A BORDO / LESÕES / DANOS À AERONAVE								
A BORDO		LESÕES					DANOS À AERONAVE	
		Ileso	Leve	Grave	Fatal	Desconhecido		
Tripulantes	1	1	-	-	-	-	Nenhum	
Passageiros	-	-	-	-	-	-	Leve	
<b>Total</b>	<b>1</b>	<b>1</b>	-	-	-	-	X Substancial	
							Destruída	
Terceiros	-	-	-	-	-	-	Desconhecido

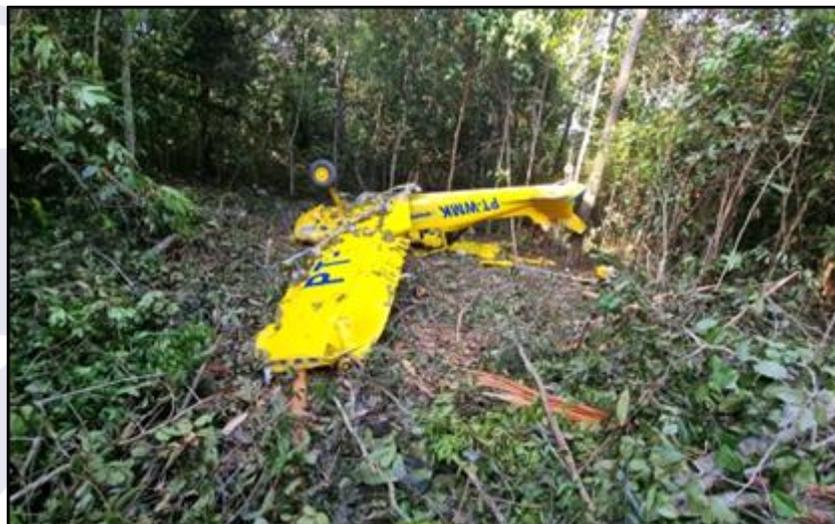
Durante a aplicação, ocorreu falha do motor, sendo realizado um pouso forçado sobre as árvores.

Figura 1 - Posicionamento final da aeronave.

A aeronave teve danos substanciais. O tripulante saiu ileso.

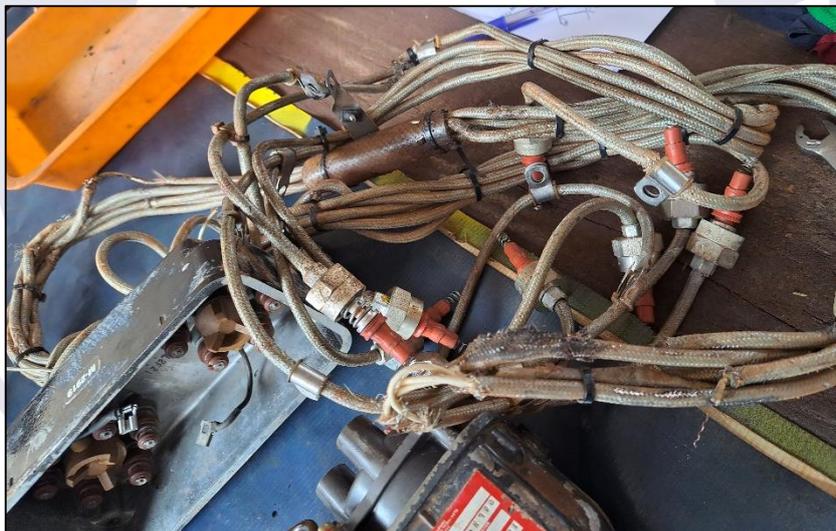
Ao analisar o magneto, que aparentemente estava íntegro, visualmente pôde-se identificar que, das doze cablagens, quatro estavam em péssimo estado de conservação, sendo duas delas rompidas em decorrência do impacto.

Figura 2 - Condição geral das cablagens e do magneto, já desmontado.

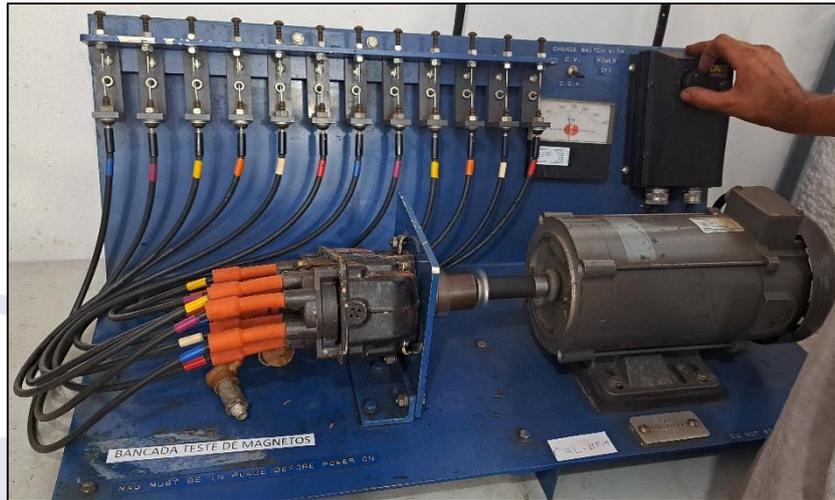
O teste de centelhamento do magneto foi realizado com cablagens novas e revelou discrepâncias na capacidade de produção de centelhas, nas diversas rotações de operação do motor.

Verificou-se que somente quatro cablagens proporcionavam centelhamento integral, outras quatro proporcionavam de forma intermitente e mais outras quatro não centelhavam, demonstrando anormalidade no componente, corroborando que o sistema de ignição do motor pode ter apresentado funcionamento anormal em voo (Figura 3).

Figura 3 - Teste de bancada do magneto com cablagens novas.

Dessa forma, concluiu-se que o magneto apresentou funcionamento anormal com menos de 100 horas voadas após a sua inspeção.

Diante das evidências encontradas, considerou-se que houve funcionamento anormal do sistema de ignição, originado pelo magneto, ocasionando a perda de potência do motor em voo.
