COMANDO DA AERONÁUTICA
CENTRO DE INVESTIGAÇÃO E PREVENÇÃO DE
ACIDENTES AERONÁUTICOS

RELATÓRIO FINAL SIMPLIFICADO

DADOS DA OCORRÊNCIA			
DATA - HORA	INVESTIGAÇÃO	SUMA N°	
29JUN2023 - 14:30 (UTC)	SERIPA VI	A-107/CENIPA/2023	
CLASSIFICAÇÃO	TIPO(S)		
ACIDENTE	[RE] EXCURSÃO DE PISTA		
LOCALIDADE	MUNICÍPIO	UF	COORDENADAS
FAZENDA SÃO FRANCISCO DO SALTO	ITARUMÃ	GO	18°42'46"S 051°45'26"W

DADOS DA AERONAVE		
MATRÍCULA	FABRICANTE	MODELO
PT-WOJ	CESSNA AIRCRAFT	182S
OPERADOR	REGISTRO	OPERAÇÃO
PARTICULAR	TPP	PRIVADA

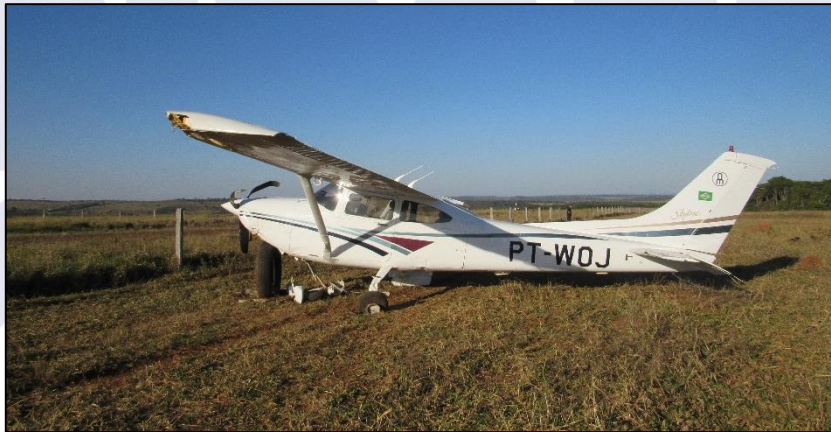
Durante o voo, a aeronave alternou o local de pouso para a área de pouso para uso aeroagrícola da Fazenda São Francisco do Salto, Itarumã, GO. No decorrer do pouso, a aeronave perdeu o controle, ultrapassou o limite lateral esquerdo da área e colidiu contra a cerca que a limitava.

A aeronave teve danos substanciais. O tripulante e os dois passageiros saíram ilesos.

Figura 1 - Posição do PT-WOJ encontrada pela equipe de investigação.

A aeronave tocou a pista a 490 m da cabeceira 31 e retornou ao voo. Ela percorreu, aproximadamente, 54 m até colidir contra a cerca à esquerda, arrastou a asa esquerda e a hélice no solo, tendo parado por volta de 106 m da marca de toque, com a proa defasada 90° à direita do sentido de pouso (proa 060°).

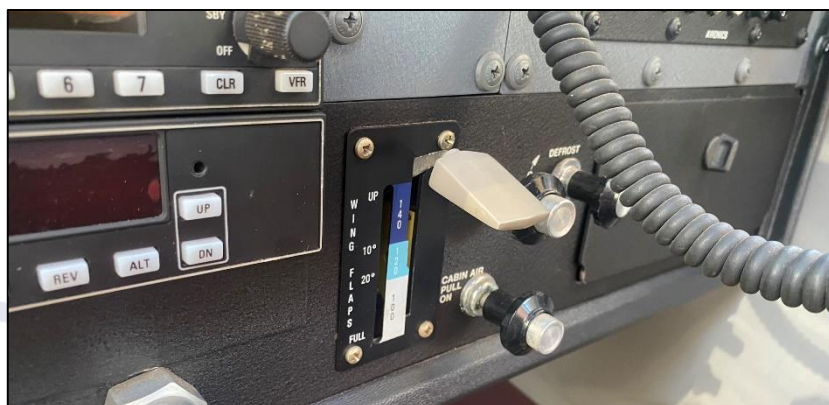
No entanto, a Comissão de Investigação verificou, durante a ação inicial, que o comando do flape estava na posição "up" e os flapes recolhidos. Questionado a respeito, o PIC não soube informar se o pouso foi realizado sem flapes ou se recolheu após a parada da aeronave. Apesar disso, o manual da aeronave (*Information Manual - 182S Skylane*) dizia que era previsto efetuar um pouso normal com qualquer posição de flapes.

Figura 3 - Comando do flape na posição “up”.

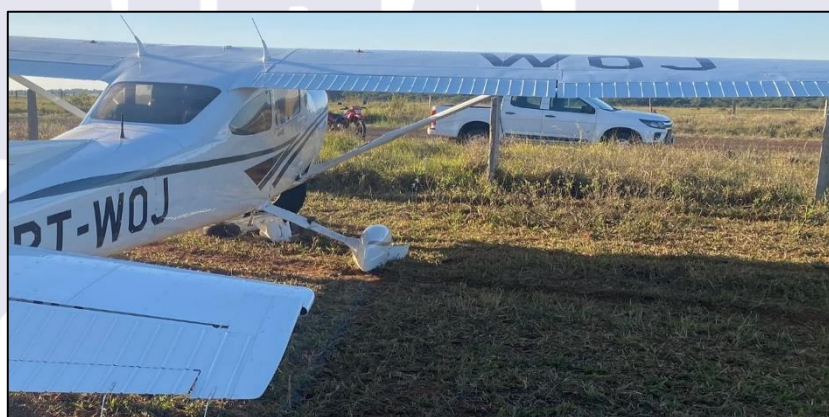
Figura 4 - Superfícies dos flapes recolhidas.

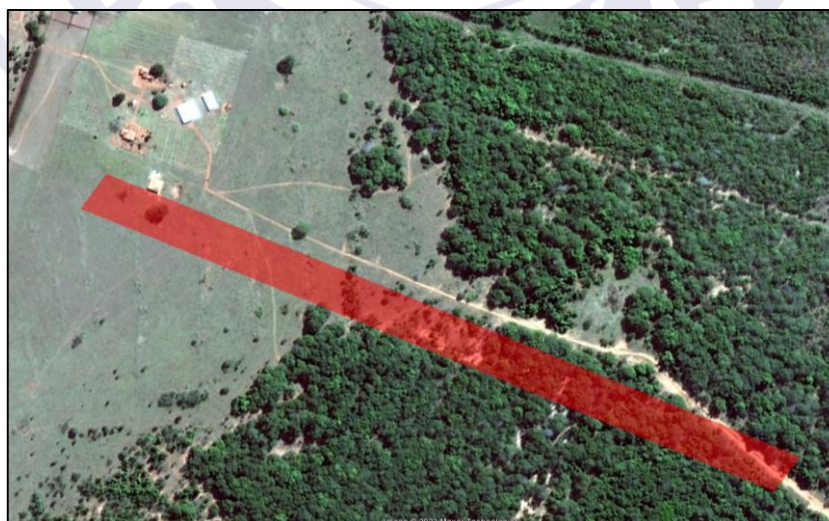
A Fazenda São Francisco do Salto não possuía pista registrada, no entanto, dispunha de uma área de pouso para uso aeroagrícola. Apesar de no plano de voo constar a rota SDID-SJ6V, segundo o relato do PIC, o voo foi alternado para a Fazenda São Francisco do Salto, pois esse era o real local de destino dos passageiros.

O Regulamento Brasileiro da Aviação Civil (RBAC) nº 137 - "Certificação e Requisitos Operacionais: Operações Agrícolas" - trazia em sua seção 137.301, letra (e), o seguinte texto:

(1) a operação seja exclusiva de atividades aeroagrícolas, por um período previamente definido (grifo nosso).

A área de pouso para uso aeroagrícola da Fazenda São Francisco do Salto era de terra, situava-se a 2.020 ft e possuía, aproximadamente, 900 m (2.952 ft) de comprimento por 11 m de largura, suas cabeceiras eram 13/31 e apresentava ligeiro acive no sentido noroeste (sentido utilizado para o pouso).

Figura 5 - Área de pouso para uso aeroagrícola (adaptado em vermelho) da Fazenda São Francisco do Salto (orientação da imagem N). Fonte: adaptado do *Google Earth*.

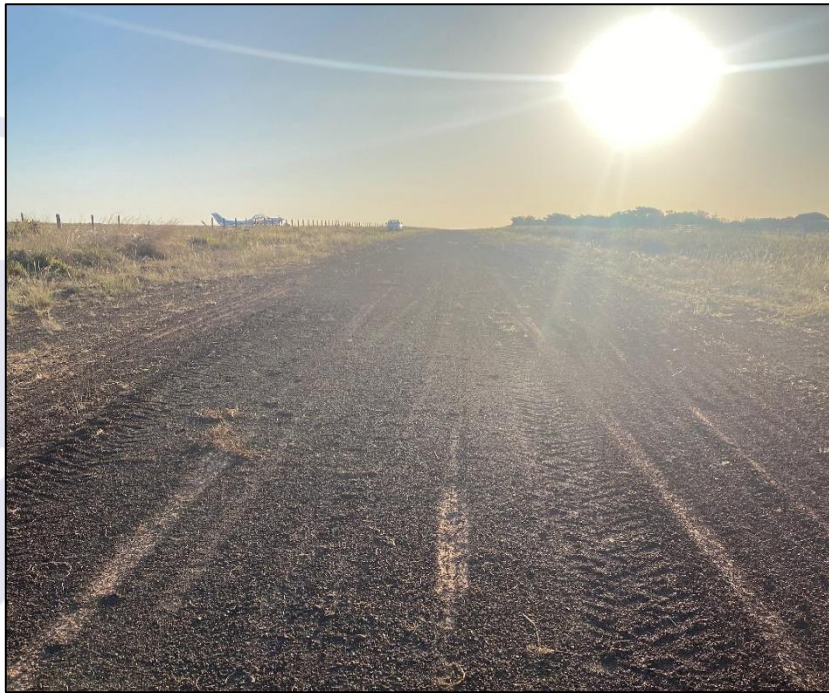
Segundo informações coletadas, a área de pouso não havia sido utilizada anteriormente por outra aeronave no dia do acidente. As marcas encontradas nela possuíam a mesma distância lateral dos trens de pouso do PT-WOJ e deixavam de existir pouco depois do seu início.

Figura 6 - Marcas curtas de toque na pista e a aeronave ao fundo à esquerda.

Diante das evidências encontradas, como as marcas do ponto de toque com pequeno comprimento e na metade da extensão da área, flapes recolhidos, comando de flapes na posição “up”, ausência de eventos meteorológicos significativos e um provável componente de vento de cauda presente no momento do pouso, pôde-se inferir que a aeronave flutuou sobre a pista, até a metade do seu comprimento, efetuou um toque mais brusco que o usual e retornou ao voo.

É provável que, após esse toque brusco, o PIC, ao tentar arremeter e aplicar potência, não tenha corrigido adequadamente a tendência de guinada à esquerda com os comandos de leme, levando à saída da aeronave da área pela sua lateral.

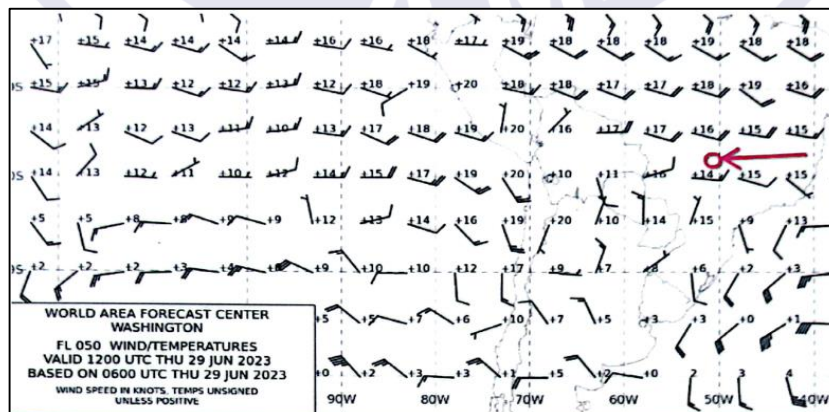
Segundo a carta de vento das 12h00min (UTC), do dia 29JUN2023, para o FL050, o vento previsto na região apresentava direção predominante NE/E, com velocidade inferior a 10 kt.

Figura 7 - Carta de vento do FL050 com validade entre as 12h00min (UTC) e 18h00min (UTC), do dia 29JUN2023. Fonte: CIMAER.

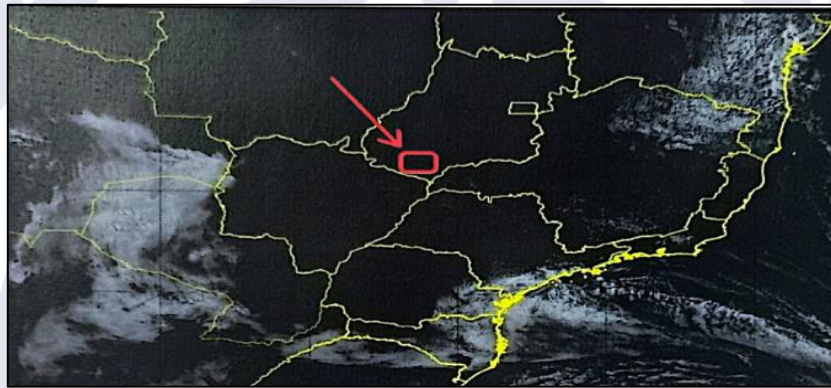
A imagem do satélite meteorológico GOES-16 (canal visível) do dia 29JUN2023, das 14h30min (UTC), evidenciou formação de pouca nebulosidade do tipo *cumulus humilis* em toda a extensão de área delimitada da ocorrência. Esse tipo de nuvem é caracterizado pelo pouco desenvolvimento vertical e está associada a tempo bom.

Figura 9 - Imagem do satélite GOES-16, 29JUN2023, das 14h30 (UTC).
Fonte: CIMAER.

Diante das análises meteorológicas observadas no dia da ocorrência, verificou-se que as condições reinantes na região do acidente eram propícias e favoráveis ao voo.
