COMANDO DA AERONÁUTICA
CENTRO DE INVESTIGAÇÃO E PREVENÇÃO DE
ACIDENTES AERONÁUTICOS

RELATÓRIO FINAL SIMPLIFICADO

| DADOS DA OCORRÊNCIA | | | | | |
|---|--|---|---|---|--|
| 06FEV2020 | 20:50 (UTC) | SERIPA I | | A-017/CENIPA/2020 | |

| DADOS DA AERONAVE | | | | | |
|---|--|---|---|---|---|
| PT-WOT | | PIPER AIRCRAFT | | PA-31 | |

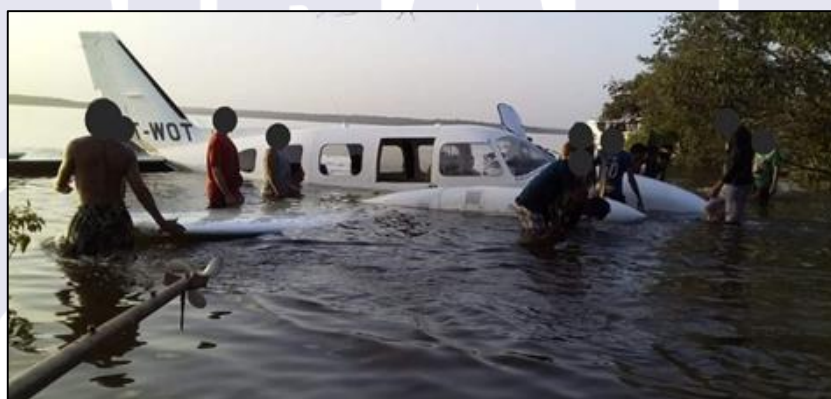
O piloto não logrou êxito na tentativa de retorno para pouso em SBSN e realizou um pouso forçado no rio Arapiuns, localizado na região da Comunidade São Miguel, distante cerca de 23 NM de SBSN.

Figura 1 - Vista do PT-WOT, após o pouso no rio Arapiuns.

- l) a aeronave teve danos substanciais; e
- m) o piloto sofreu lesões leves e os passageiros saíram ilesos.
