COMANDO DA AERONÁUTICA
CENTRO DE INVESTIGAÇÃO E PREVENÇÃO DE
ACIDENTES AERONÁUTICOS

RELATÓRIO FINAL
A-079/CENIPA/2017

OCORRÊNCIA:	ACIDENTE
AERONAVE:	PT-WPD
MODELO:	PA-34-220T
DATA:	28MAIO2017

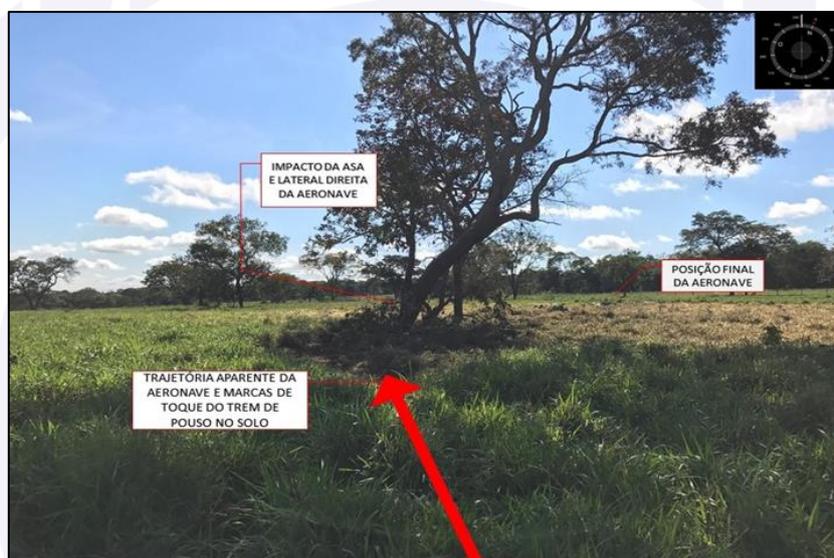
Figura 2 - Trajetória e impacto da aeronave.

Observou-se que, inicialmente, a aeronave colidiu contra o caule de uma árvore, a aproximadamente 1m de altura (Figuras 2 e 3). O primeiro ponto de impacto na aeronave foi na asa e motor direito, com separação desses do restante da aeronave e presença de fogo no impacto, evidenciado pela queima de partes da árvore e porções da asa direita.

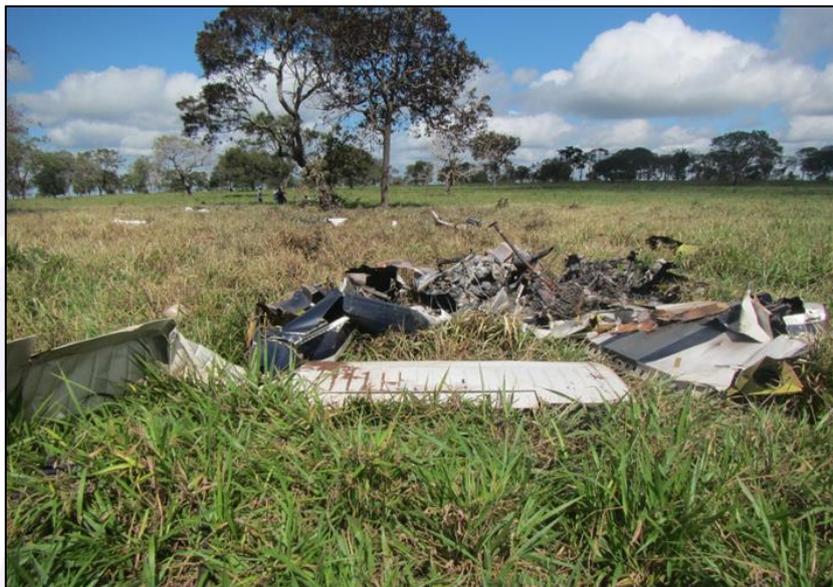
Figura 4 - Posição final da aeronave.

A fuselagem, o cone de cauda, o motor (separado do berço, mas ligado à aeronave por cabos) e a seção interna da asa esquerda, seguiram por, aproximadamente 30m, onde pararam, na posição de dorso (Figura 4).

O fogo consumiu a cabine e provocou lesões fatais em seus ocupantes. O cone de cauda e a seção interna da asa esquerda não foram danificados pelo fogo.
