COMANDO DA AERONÁUTICA
CENTRO DE INVESTIGAÇÃO E PREVENÇÃO DE
ACIDENTES AERONÁUTICOS

RELATÓRIO FINAL
A-149/CENIPA/2015

OCORRÊNCIA:	ACIDENTE
AERONAVE:	PT-WQH
MODELO:	650
DATA:	10NOV2015

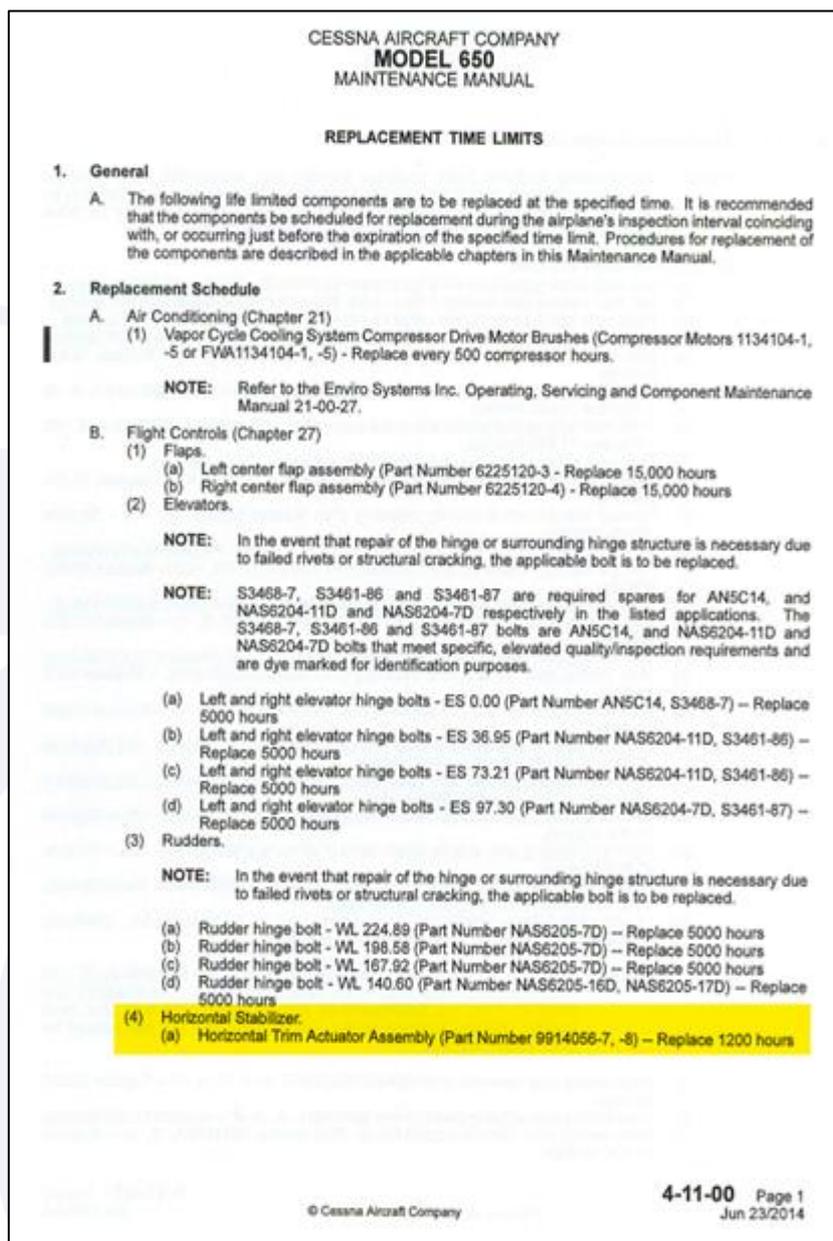
Figura 6 - Página do Capítulo 04 do AMM, Revisão 32, de 23JUN2014. Encontra-se destacado o intervalo de substituição do *Horizontal Trim Actuator Assembly*.

Segundo o programa de manutenção da aeronave, aprovado em 05JAN1983, de acordo com o Capítulo 04 - *Replacement Time Limits* do AMM, Revisão 32, de 23JUN2014 (Figura 6), o *Horizontal Trim Actuator* deveria ser substituído a cada 1.200 horas de voo, se o *Part Number* instalado fosse 9914056-7 ou 9914056-8.

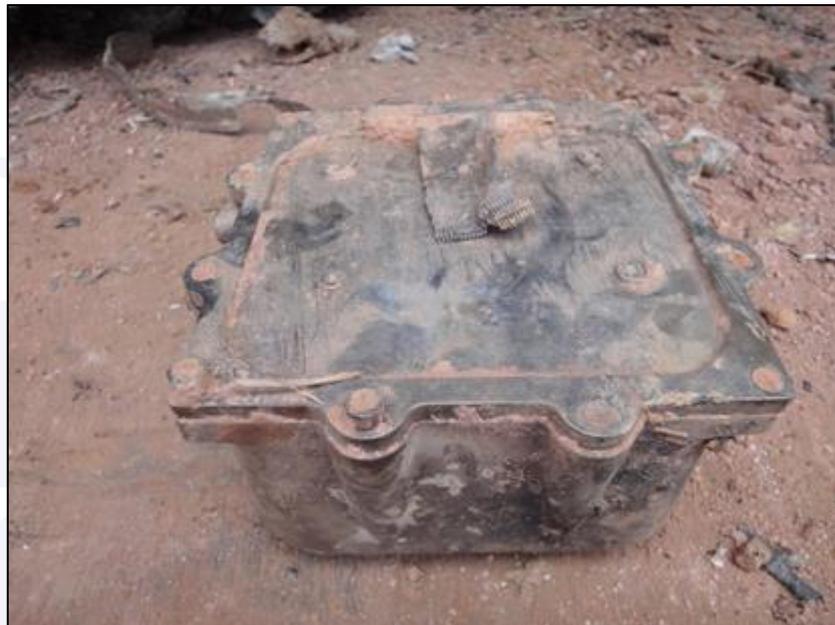
Figura 22 - CSMU no local do acidente.

Os dados desse modelo de gravador de voz eram armazenados em uma unidade denominada *Crash Survivable Memory Unit* (CSMU). A CSMU foi encontrada no sítio do acidente com danos significativos devido ao impacto e ao fogo (Figura 22).

Devido à extensão dos danos na CSMU, a extração dos dados da memória foi realizada nas instalações do *National Transportation Safety Board* (NTSB), em Washington, Estados Unidos da América, acompanhada por técnicos do Centro de Investigação e Prevenção de Acidentes Aeronáuticos (CENIPA).

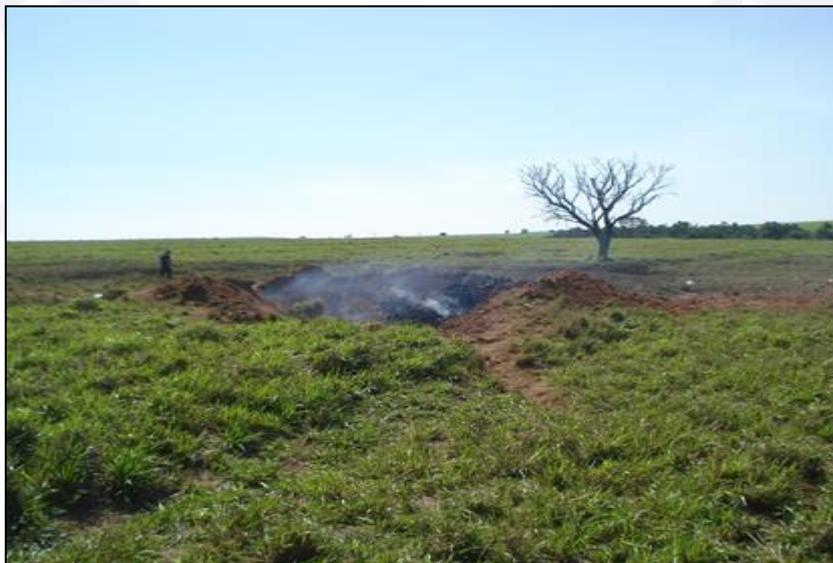
Figura 23 - Local de impacto da aeronave contra o solo.

A aeronave colidiu contra o solo com alta energia, em uma fazenda localizada no município de Guarda-Mor, MG. A elevação do terreno era de, aproximadamente, 2.200ft.

O impacto contra o solo produziu alta fragmentação da aeronave e uma cratera de, aproximadamente, dez metros de diâmetro e sete metros de profundidade.

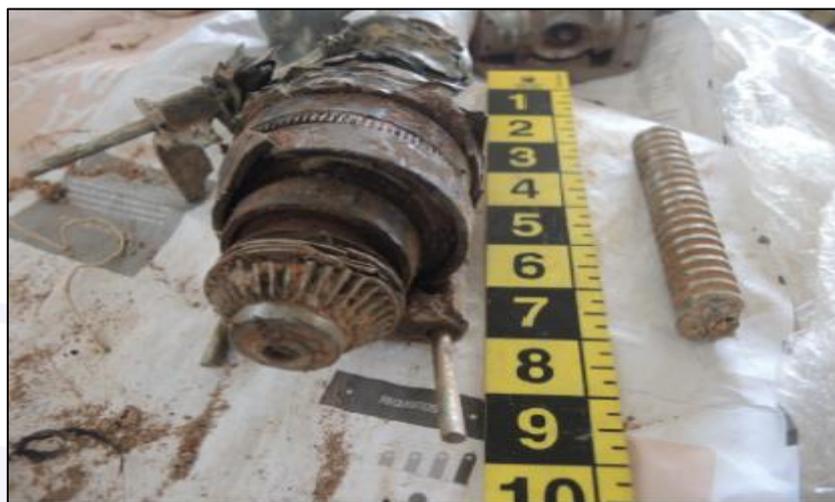
Figura 24 - Motor elétrico do estabilizador horizontal e seção do *jackscrew*.

Com relação ao sistema de compensação longitudinal, foram recuperados o conjunto de fixação do atuador na superfície do estabilizador horizontal, o motor elétrico do estabilizador horizontal e uma seção de, aproximadamente, cinco polegadas do *jackscrew* de acionamento (Figura 24).

Não foi possível estimar a posição do estabilizador horizontal no momento do impacto.

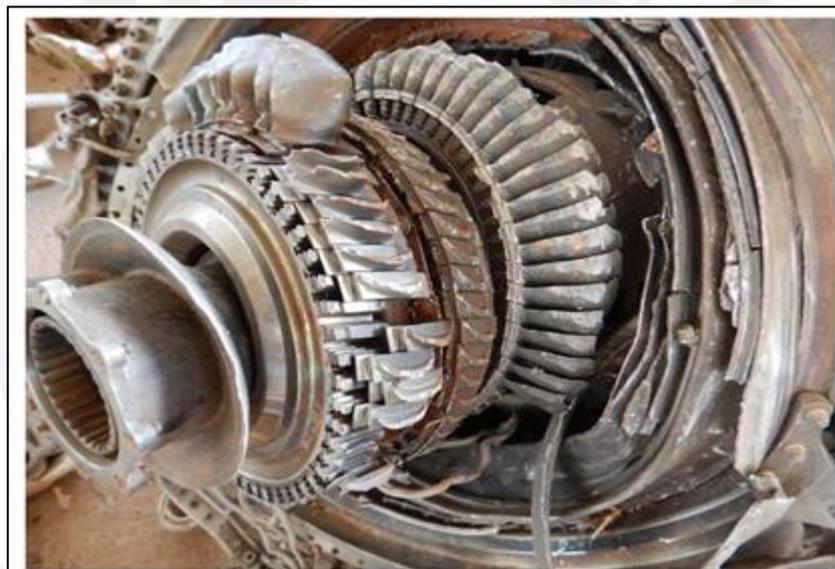
Figura 25 - *Blades* danificadas da turbina de baixa pressão do motor esquerdo.

O motor esquerdo, modelo TFE731-4, PN 3073640-2, SN P-102269, apresentava danos com características de roçamento nos discos de turbina. Esses danos indicavam que o motor apresentava rotação e estava operando no momento do impacto.

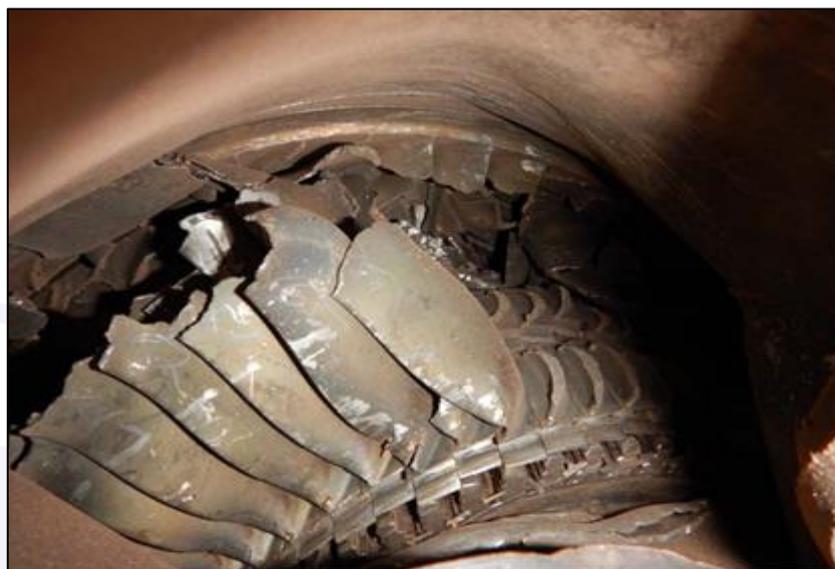
Figura 26 - *Blades* danificadas da turbina de baixa pressão do motor direito.

O motor direito, modelo TFE731-4, PN 3073640-2, SN P-102278, apresentava danos com características de roçamento nos discos de turbina. Esses danos indicavam que o motor apresentava rotação e estava operando no momento do impacto.

Não foram observadas condições preexistentes ao impacto que indicassem condições de funcionamento anormal dos motores.

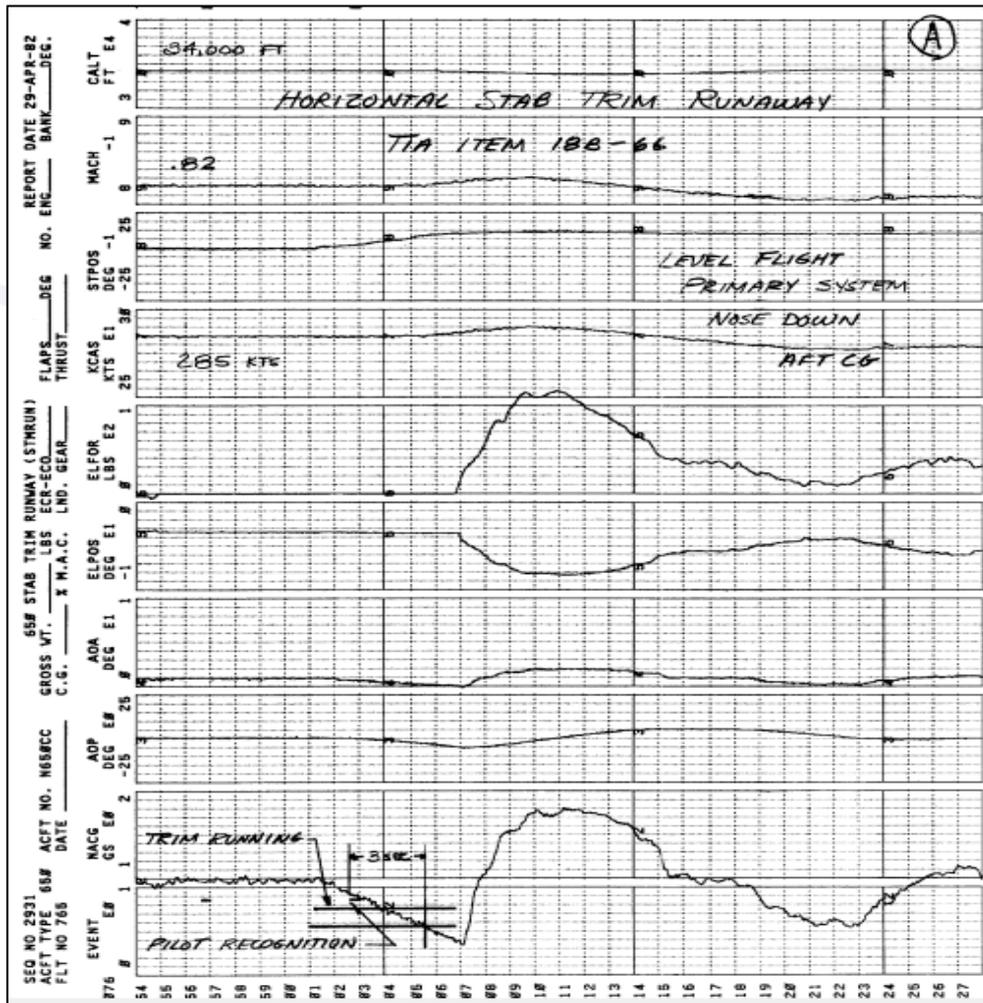
Figura 48 - Ensaio em voo: Teste "A" para a condição de falha de disparo do estabilizador horizontal. Informação de propriedade da Textron Aviation®.

No Teste "A", foi possível observar que o estabilizador se movimentou por cerca de 6 segundos, sendo aproximadamente 1,5 segundo sem aviso sonoro, 3 segundos com aviso sonoro onde o piloto já possuía indicações para o reconhecimento da situação de emergência e 1,5 segundo adicional, onde ainda haveria indicação de movimentação para os pilotos.

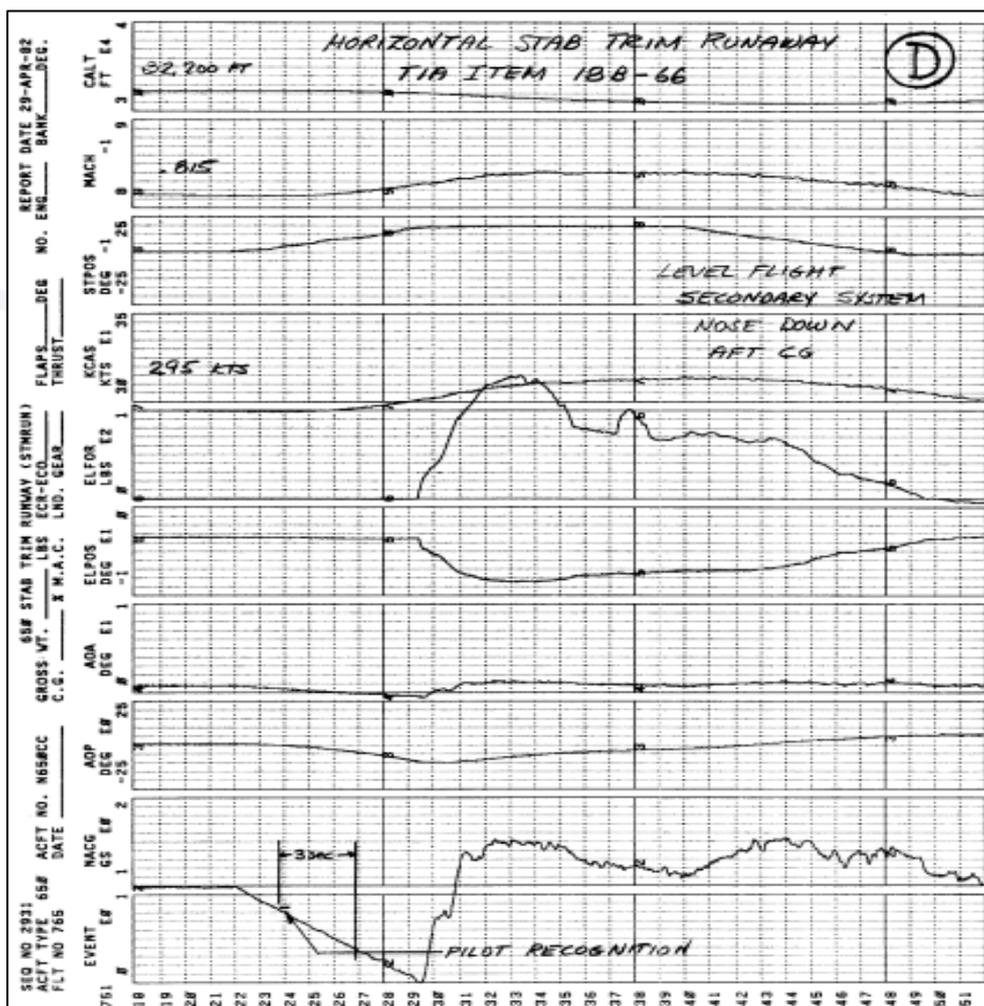
Figura 49 - Ensaio em voo: Teste "D" para a condição de falha de disparo do estabilizador horizontal. Informação de propriedade da Textron Aviation®.

No Teste "D" foi possível observar que primeiramente o estabilizador se movimentou por cerca de 8 segundos (entre os tempos em torno de 22 e 30), sendo aproximadamente 2 segundos sem aviso sonoro, 3 segundos com aviso sonoro onde o piloto já possuía indicações para o reconhecimento da situação de emergência e 3 segundos adicionais, onde ainda haveria indicação de movimentação para os pilotos.

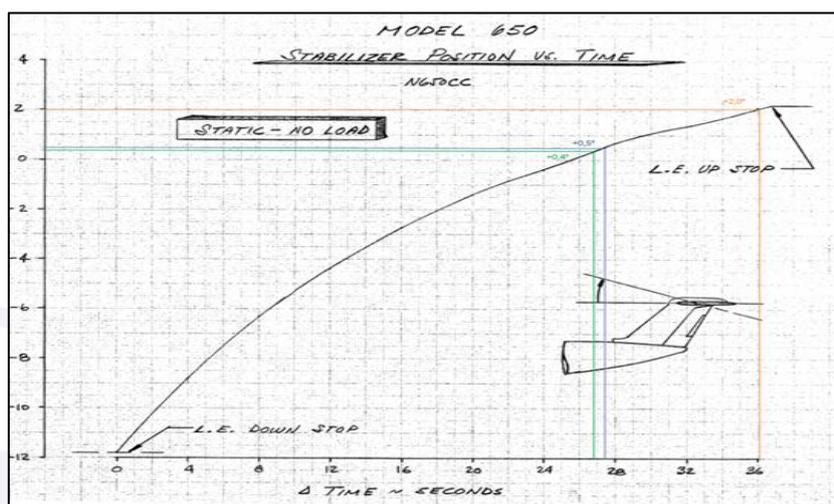
Figura 54 – Compartivo das posições do estabilizador horizontal em movimentação realizada no solo com as posições observadas no Teste “D” de ensaio em voo. Adaptada de relatórios pertencentes à *Textron Aviation*®.

A Figura 54 resume as observações descritas acima ilustrando o comparativo das movimentações do estabilizador horizontal observadas no Teste “D” do ensaio em voo e a movimentação dessa superfície em solo e sem cargas aerodinâmicas, conforme mostrada na Figura 46.

Linha Azul. Posição inicial do estabilizador no Teste “D” (em torno de $+0,5^\circ$).
