**COMANDO DA AERONÁUTICA**  
**CENTRO DE INVESTIGAÇÃO E PREVENÇÃO DE**  
**ACIDENTES AERONÁUTICOS**

**RELATÓRIO FINAL SIMPLIFICADO**

DADOS DA OCORRÊNCIA								
DATA - HORA		INVESTIGAÇÃO		SUMA Nº				
18ABR2022 - 14:20 (UTC)		SERIPA V		IG-051/CENIPA/2022				
CLASSIFICAÇÃO		TIPO(S)						
INCIDENTE GRAVE		[SCF-NP] FALHA OU MAU FUNCIONAMENTO DE SISTEMA/COMPONENTE						
LOCALIDADE		MUNICÍPIO	UF	COORDENADAS				
AERÓDROMO BACACHERI (SBBI)		CURITIBA	PR	25°24'24"S	049°13'54"W			
DADOS DA AERONAVE								
MATRÍCULA		FABRICANTE			MODELO			
PT-WSA		BEECH AIRCRAFT			58			
OPERADOR			REGISTRO		OPERAÇÃO			
G. DO EST. DO PARANÁ - SEC DE EST. DE SEG. PUB			ADE		POLICIAL			
PESSOAS A BORDO / LESÕES / DANOS À AERONAVE								
A BORDO		LESÕES					DANOS À AERONAVE	
		Illeso	Leve	Grave	Fatal	Desconhecido		
Tripulantes	2	2	-	-	-	-	Nenhum	
Passageiros	1	1	-	-	-	-	X Leve	
<b>Total</b>	<b>3</b>	<b>3</b>	-	-	-	-	Substancial	
							Destruída	
Terceiros	-	-	-	-	-	-	Desconhecido

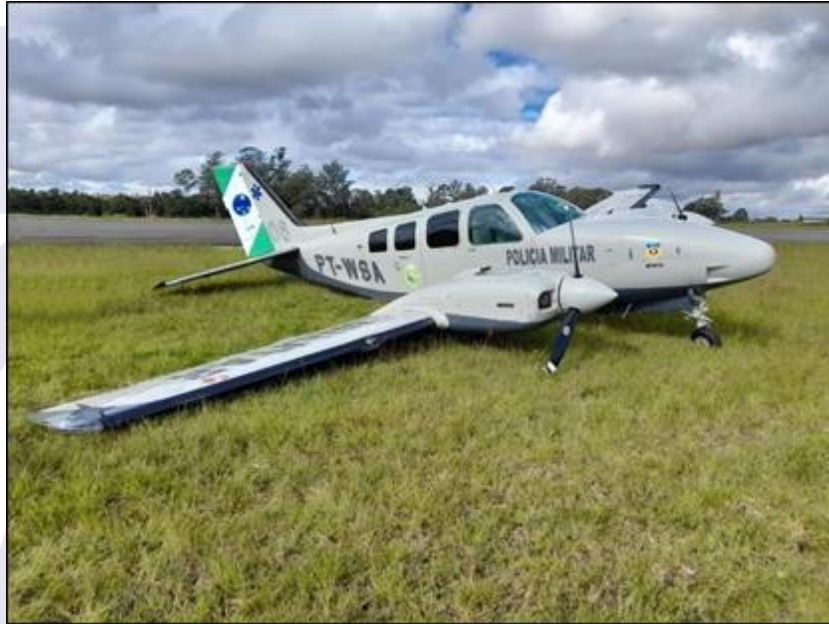
A tripulação, sem ter conhecimento da situação anormal, prosseguiu para o pouso. A aeronave tocou a pista e houve a colisão da asa direita e da hélice do motor direito contra o solo e o avião saiu da pista pela lateral direita.

Figura 1 - PT-WSA após a saída da pista com o trem de pouso principal direito recolhido.

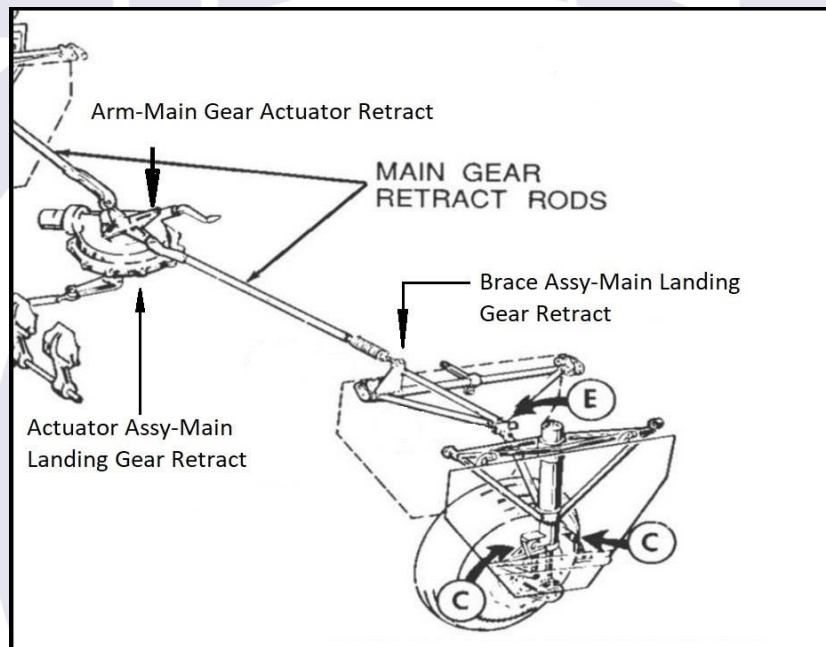
Ao se movimentar, o braço do atuador aliviava a tensão do cabo do conjunto de travamento em cima (*Cable Assy Uplock, PN 106-810011-1*), de forma que uma mola puxava o bloco de travamento em cima (*Block Uplock, PN 35-815077-21*), destravando o trem de pouso.

Ao mesmo tempo, o giro do braço do atuador movimentava a haste de retração do trem de pouso principal direito (*Arm-Main Gear Actuator Retract, PN 45-810090*), resultando na extensão do componente.

Figura 2 - Representação do trem de pouso principal direito da aeronave.

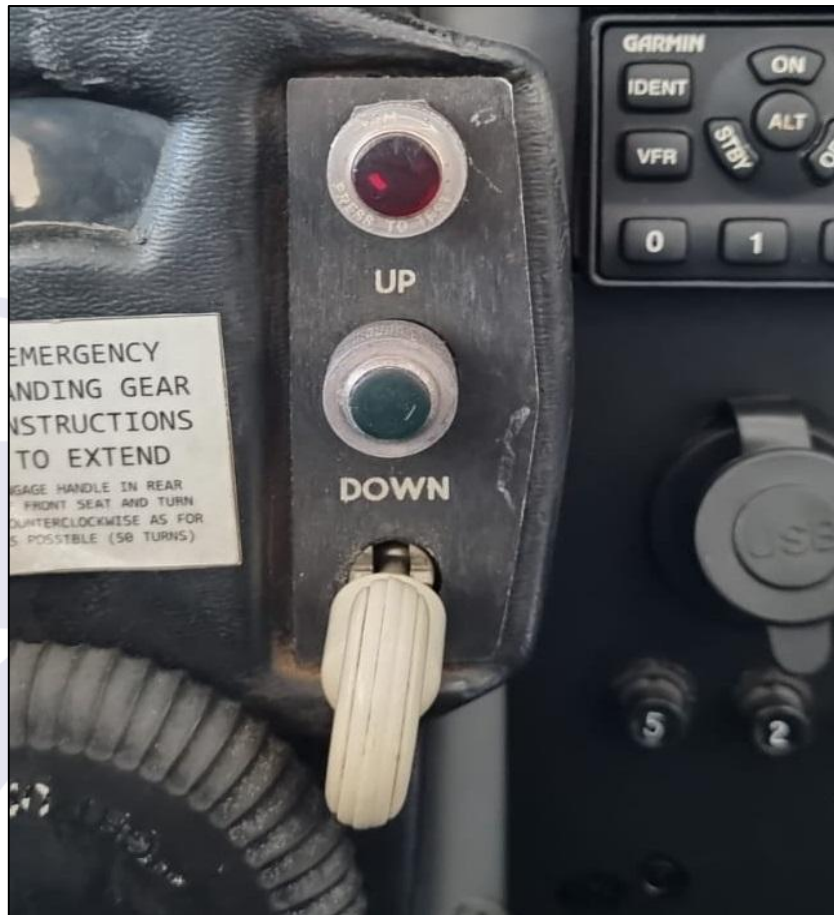
Ao final do processo de extensão, quando o braço do atuador completava o giro, ele acionava um microcontactor (circuito fechado) que acendia uma única luz verde de indicação de trem de pouso na posição “embaixo”. Não havia contactores ou luzes individuais para cada uma das pernas do trem de pouso da aeronave.

Da maneira como foi concebido, o sistema de indicação de posição do trem de pouso baseava-se na posição do braço do atuador e não na real posição de cada uma das pernas do trem de pouso da aeronave.

Figura 3 - Painel de indicação de posição do trem de pouso da aeronave.

Analisar os dados colhidos na investigação e avaliar a viabilidade de realizar gestões junto ao fabricante da aeronave no sentido de revisar o sistema de indicação de posição dos trens de pouso, a fim de garantir que as indicações fornecidas pelo sistema sejam condizentes com a condição real de posição dos trens de pouso da aeronave.

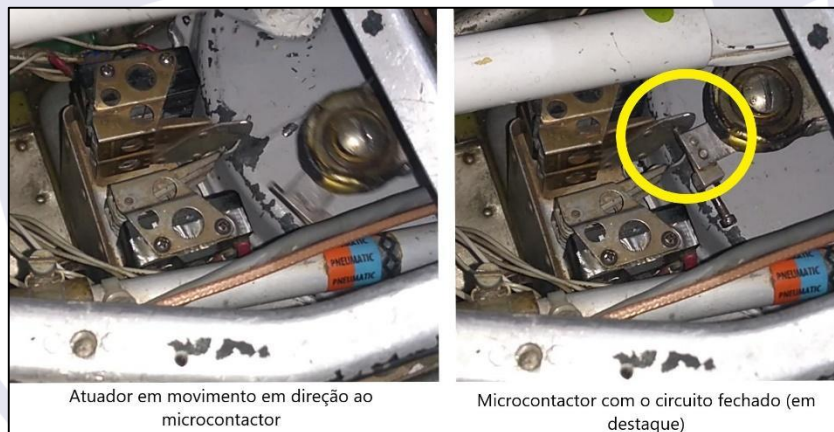
Atuador em movimento em direção ao microcontactor

Microcontactor com o circuito fechado (em destaque)

Figura 4 - Braço do atuador e microcontactor da luz verde.

Diante do exposto, a investigação concluiu que o sistema de indicação de posição do trem de pouso, por sua própria concepção, não foi suficiente para apontar à tripulação a real condição do trem de pouso principal direito da aeronave. Pelo contrário, o sistema indicou uma situação de normalidade (trem de pouso estendido - luz verde acesa) quando, na verdade, o trem de pouso principal direito estava travado na posição “em cima”. Essa condição foi preponderante para a ocorrência do incidente aeronáutico grave.

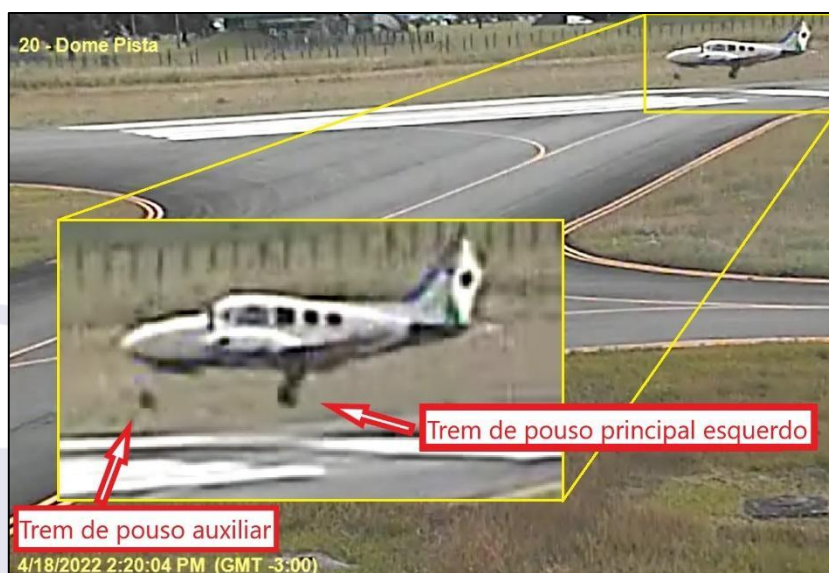
Imagens obtidas das câmeras do aeródromo mostraram que a aeronave realizou a aproximação com o trem de pouso principal direito recolhido (Figura 5).

Figura 5 - Aeronave sobre a pista com o trem de pouso principal direito recolhido.

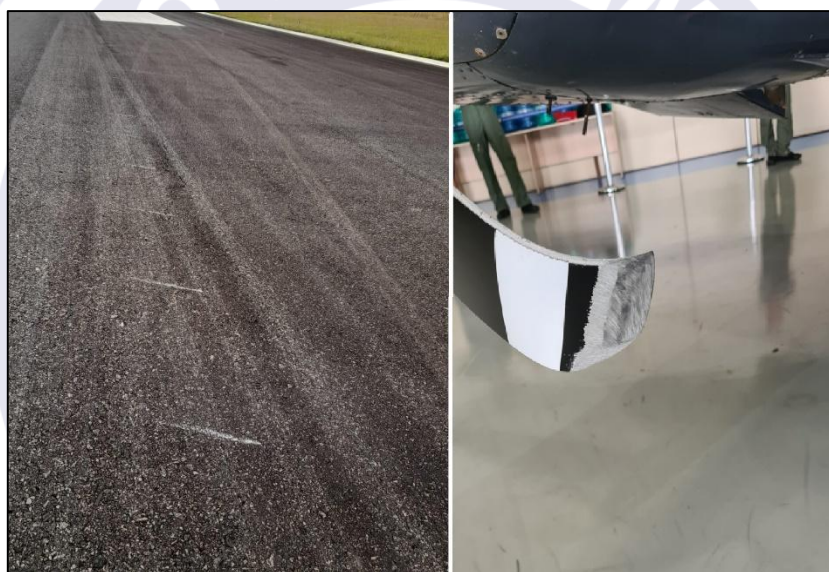
Conforme relatos dos tripulantes, o toque ocorreu conforme planejado. Todavia, perceberam uma tendência de afundamento da asa direita, que veio a tocar o solo a, aproximadamente, 300 m após o cruzamento da cabeceira 18.

Figura 6 - Marcas na pista e vista de umas das pás danificadas.

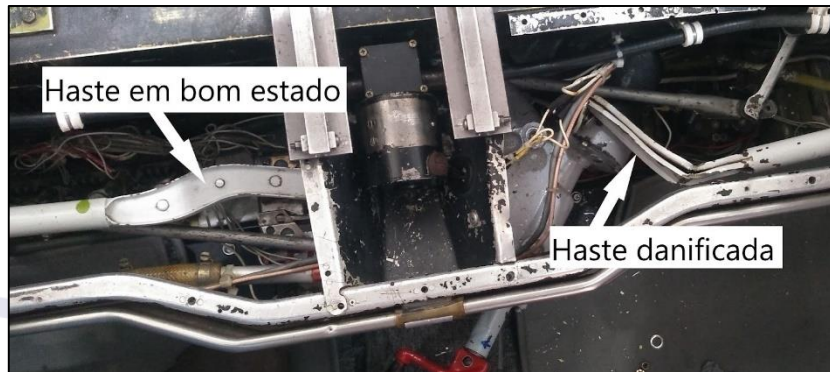
Após a chegada no local da ocorrência, os investigadores verificaram que a haste de retração do trem de pouso principal direito estava danificada. Os danos encontrados eram compatíveis com avarias em decorrência da atuação do sistema durante um procedimento de extensão do trem de pouso pelo método normal.

Figura 7 - Haste de retração do trem de pouso principal direito danificada.

O fato de o trem de pouso principal esquerdo estender-se evidenciou que o atuador *Actuator Assy-Main Landing Gear Retract* funcionou normalmente. Porém, como o trem de pouso principal direito permaneceu travado na posição “em cima”, o movimento de rotação do braço do atuador *Arm-Main Gear Actuator Retract* gerou esforço de compressão suficiente para que a haste *Arm-Main Gear Actuator Retract* fosse danificada. Provavelmente o barulho reportado, após o comandamento do trem de pouso, foi percebido pela tripulação em razão do amassamento dessa haste.

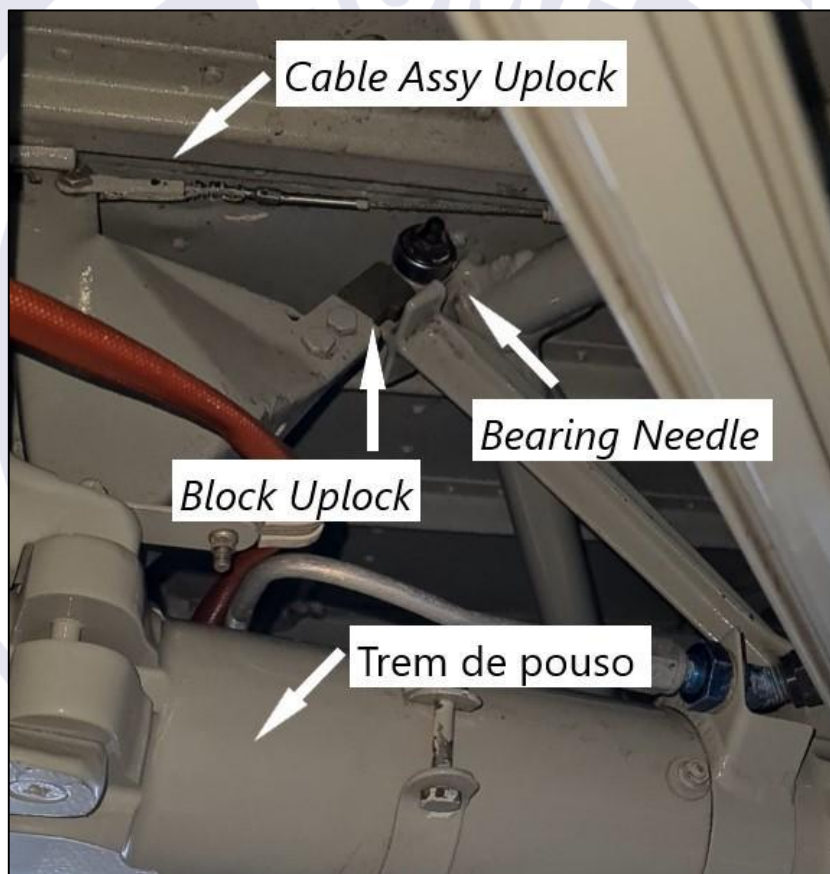
Figura 8 - Componentes do sistema de travamento do trem de pouso principal direito.

O sistema do trem de pouso da aeronave foi inspecionado pelos investigadores, incluindo os cabos de atuação, travas e alojamento. Não foram encontradas anormalidades que pudessem ser atribuídas ao travamento ocorrido no trem de pouso principal direito.

O cabo do conjunto de travamento “em cima”, o bloco de travamento “em cima” e o rolamento do conjunto de travamento “em cima” (*Bearing Needle*, PN NAS505-61) foram submetidos a exames laboratoriais. Os exames concluíram que não havia sinais de sobrecarga, corrosão ou fadiga nos componentes analisados.
