**COMANDO DA AERONÁUTICA**  
**CENTRO DE INVESTIGAÇÃO E PREVENÇÃO DE**  
**ACIDENTES AERONÁUTICOS**

**RELATÓRIO FINAL SIMPLIFICADO**

| DADOS DA OCORRÊNCIA | | | | | | | |
|---|---|---|---|---|---|---|---|
| 06ABR2020 - 09:30 (UTC) | | SERIPA VI | | A-047/CENIPA/2020 | | | |
| PT-WUH | PIPER AIRCRAFT | | PA-25-235 | | | | |

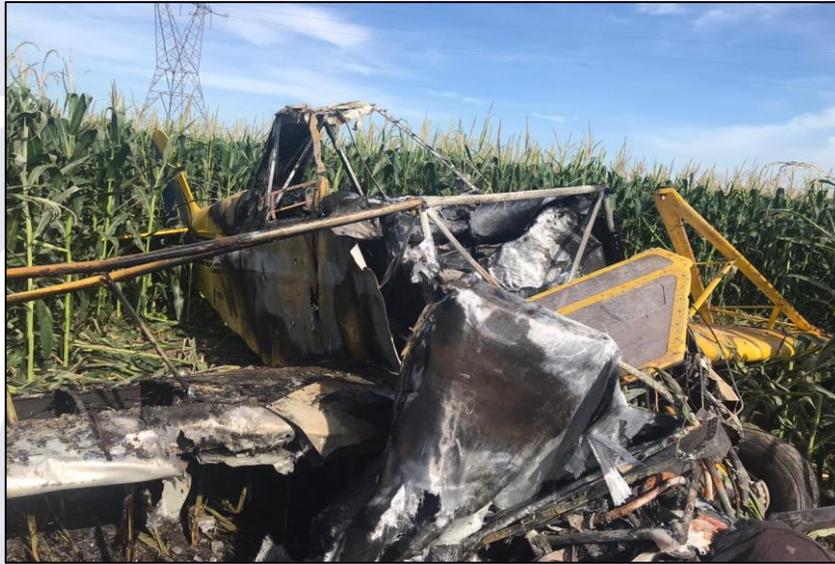
Após a queda da aeronave, o piloto conseguiu abandonar os destroços que foram consumidos pelo fogo.

A aeronave teve danos substanciais e o piloto sofreu lesões graves.

Figura 1 - Aeronave após a ocorrência.

Após o impacto, iniciou-se um processo de combustão dos destroços que consumiu, principalmente, a parte frontal da fuselagem, a cabine de pilotagem e a asa direita da aeronave.

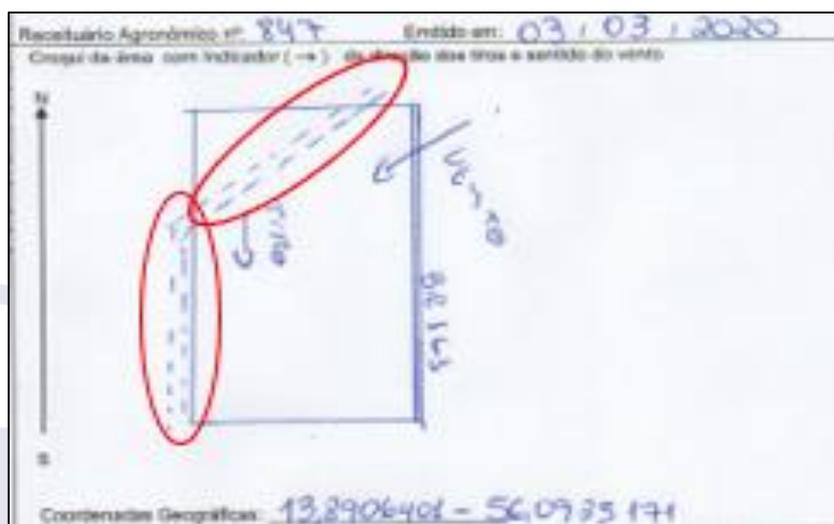
O piloto tinha conhecimento da existência das redes de alta tensão, comprovado por meio da realização de reconhecimento terrestre, de um voo prévio de reconhecimento e pela assinatura do Relatório Operacional, confeccionado pelo Gerente de Segurança Operacional (GSO) da Empresa, no qual constava, inclusive, a marcação das duas linhas de alta tensão, conforme Figura 2.

Figura 2 - Parte do Relatório Operacional com identificação da linha de alta tensão.

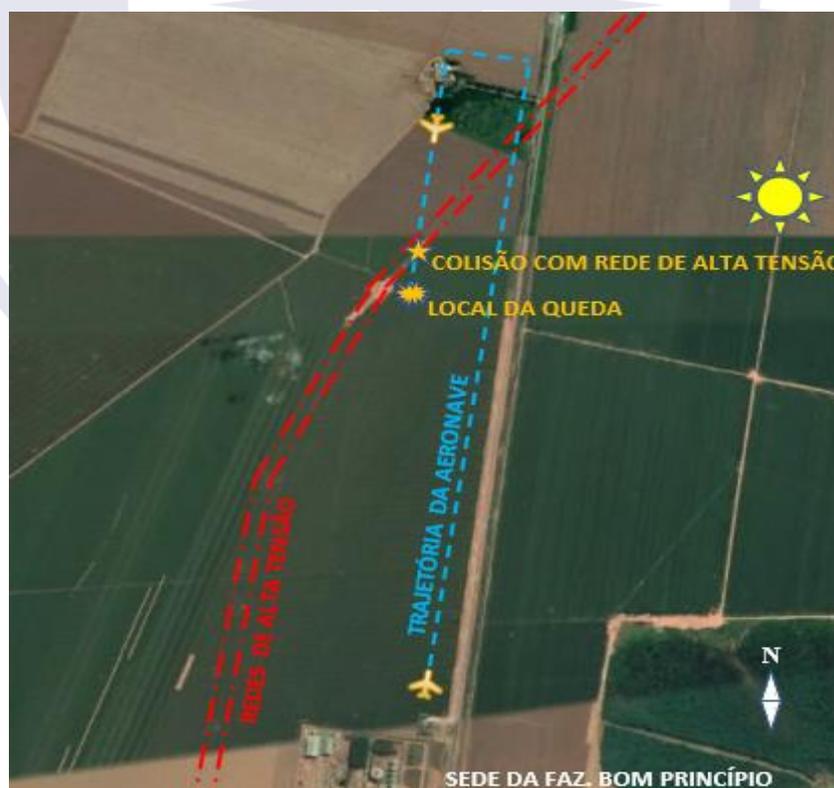
A Comissão de Investigação teve acesso a uma filmagem do momento da ocorrência, onde é possível visualizar a aeronave realizando o “mergulho” para dar início à aplicação, quando ela colide contra os cabos para-raios. Na sequência, inicia um movimento de rotação longitudinal no sentido horário e vai de encontro ao solo.

A dinâmica do acidente pode ser visualizada por meio da Figura 3.

Figura 3 - Dinâmica do acidente incluindo a posição relativa do sol.

No horário do acidente, o sol se encontrava em uma posição perpendicular ao sentido do deslocamento da aeronave, mais precisamente na lateral esquerda, conforme descrito na Figura 3. Diante disso, a luz solar não teria prejudicado a visão do piloto de forma que contribuísse para o acidente, sendo possível descartar essa hipótese.
