COMANDO DA AERONÁUTICA
CENTRO DE INVESTIGAÇÃO E PREVENÇÃO DE
ACIDENTES AERONÁUTICOS

RELATÓRIO FINAL SIMPLIFICADO

DADOS DA OCORRÊNCIA								
DATA - HORA		INVESTIGAÇÃO		SUMA Nº				
28NOV2019 10:10 (UTC)		SERIPA V		A-151/CENIPA/2019				
CLASSIFICAÇÃO	TIPO(S)			SUBTIPO(S)				
ACIDENTE	[SCF-PP] FALHA OU MAU FUNCIONAMENTO DO MOTOR [RE] EXCURSÃO DE PISTA			NIL				
LOCALIDADE	MUNICÍPIO		UF	COORDENADAS				
APUA PREDEBOM BOLSO)	SANTA MARGARIDA DO SUL		RS	30°14'44"S		054°11'36"W		
DADOS DA AERONAVE								
MATRÍCULA		FABRICANTE		MODELO				
PT-WUJ		CESSNA AIRCRAFT		A188B				
OPERADOR			REGISTRO		OPERAÇÃO			
AERO AGRÍCOLA GABRIELENSE LTDA.			SAE-AG		AGRÍCOLA			
PESSOAS A BORDO / LESÕES / DANOS À AERONAVE								
A BORDO		LESÕES					DANOS À AERONAVE	
		Ileso	Leve	Grave	Fatal	Desconhecido		
Tripulantes	1	1	-	-	-	-	Nenhum	
Passageiros	-	-	-	-	-	-	Leve	
Total	1	1	-	-	-	-	X Substancial	
							Destruída	
Terceiros	-	-	-	-	-	-	Desconhecido

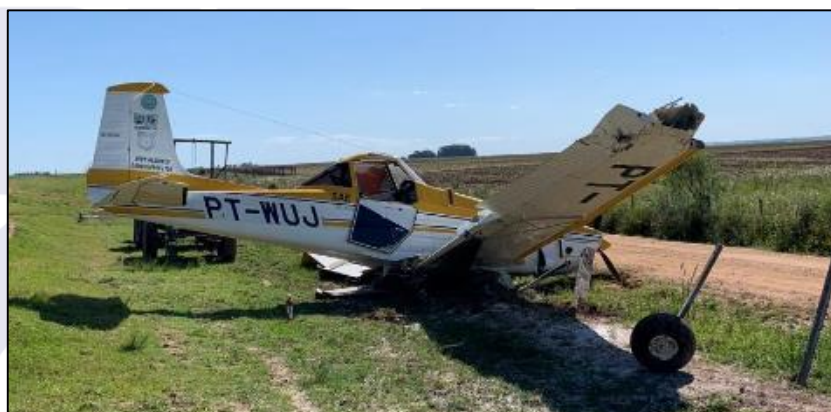
Figura 1 - Vista do PT-WUJ no local do acidente.

Tratava-se de um voo local com intenção de pulverização aeroagrícola, onde após a decolagem houve a incidência de gotas de óleo no para-brisas, acarretando a saída de pista da aeronave e danos aos trens de pouso e à asa esquerda.

Quando próximo da final para pouso, houve um aumento do fluxo de óleo expelido e, quando próximo do toque no solo, uma grande quantidade de óleo sujou o para-brisas, de modo que houve a perda do contato visual com a pista. A aeronave saiu pela lateral direita e colidiu contra uma cerca, parando a 90° em relação ao eixo de pouso.

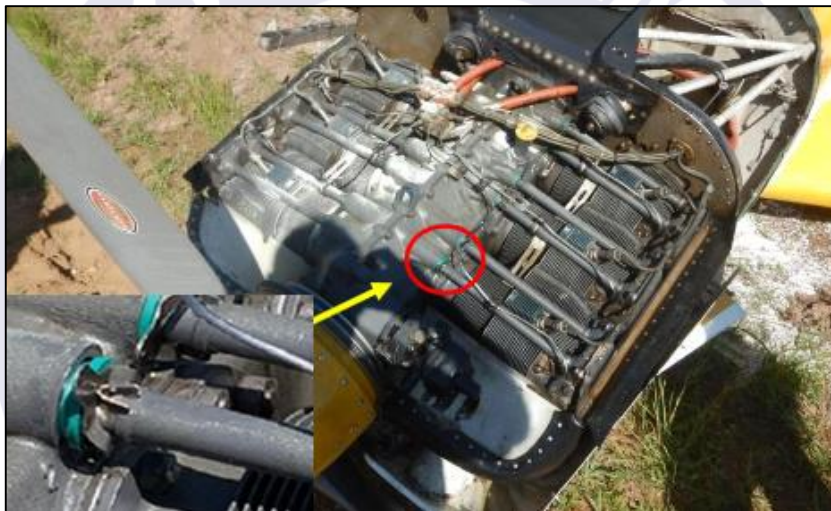
Durante a ação inicial, foi realizada uma verificação no motor, onde constatou-se que o óleo expelido no para-brisas da aeronave se originava na região da mola do tubo de proteção (item 16, *Spring Shroud Tube*, PN LW-14995, página 3-6 do *Lycoming IO-540 Series Parts Catalog*) que estava deslocada do seu posicionamento de travamento, deixando solto o tubo de cobertura da haste (item 15, *Tube Push Rod Shroud*, PN LW-11485), conforme Figuras 2 e 3.

Figura 2 - Local do vazamento do óleo, com destaque para o *Spring Shroud Tube* fora da posição de travamento.

Assim sendo, considerou-se a hipótese de que a *Spring Shroud Tube* pode ter sido manuseada durante uma intervenção de manutenção não programada e não registrada, a qual não garantiu o correto travamento da *Spring Shroud Tube* (item 16) e provocou o vazamento de óleo vivenciado pelo piloto após a decolagem.

- j) o óleo expelido no para-brisas tinha como origem a região da *Spring Shroud Tube*, PN LW-14995;
- k) houve o destravamento da *Spring Shroud Tube* e consequente vazamento de óleo do motor pelo deslocamento do *Tube Push Rod Shroud*, PN LW-11485
- l) a aeronave teve danos substanciais; e
- m) o piloto saiu ileso.

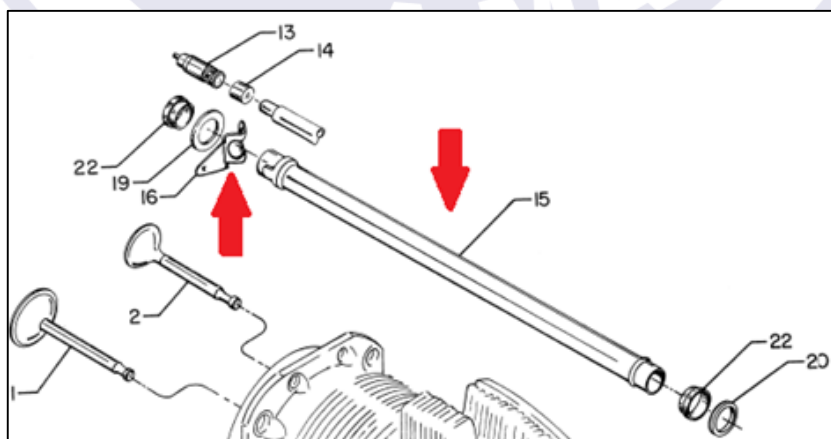
Figura 3 - Itens 15 (*Tube Push Rod Shroud*, PN LW-11485) e 16 (*Spring Shroud Tube*, PN LW-14995). Fonte: *Lycoming IO-540 Séries Parts Catalog*.

A análise da área onde ocorreu o vazamento de óleo não apontou a existência de qualquer condição ou anomalia que pudesse ter permitido o deslocamento do *Tube Push Rod Shroud* (item 15), nem qualquer falha que acarretasse o destravamento da *Spring Shroud Tube* (item 16).

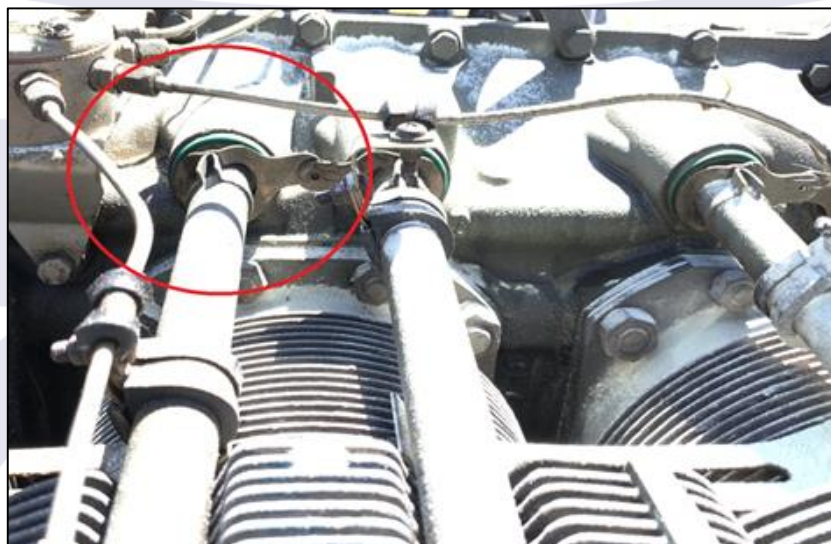
Ao se recolocar o *Tube Push Rod Shroud* no lugar e realizar o seu travamento com a respectiva *Spring Shroud Tube*, pôde-se constatar que esta permanecia travada corretamente, mantendo o *Tube Push Rod Shroud* na sua posição (Figura 4)

Figura 4 - Vista da *Tube Push Rod Shroud* com a respectiva *Spring Shroud Tube* após serem recolocadas e travadas.

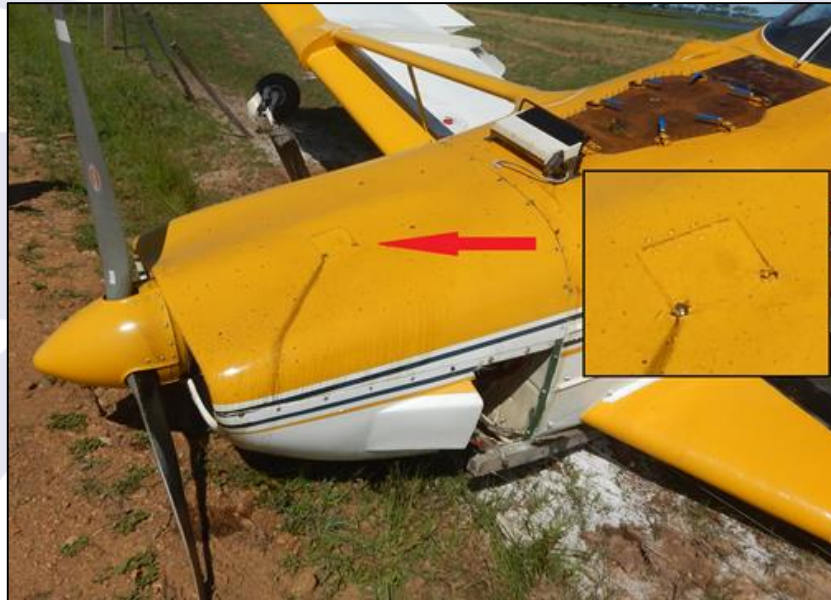
Para alcançar a área do *Tube Push Rod Shroud* e da *Spring Shroud Tube* era necessário remover completamente a capota do motor, o que não era feito por ocasião do pré-voos da aeronave, pois o único acesso ao motor se dava por meio da janela de verificação do nível do óleo (Figura 5).

Figura 5 - Detalhe da janela de verificação do nível do óleo do motor.
