RELATÓRIO FINAL
A-014/CENIPA/2021

OCORRÊNCIA:	ACIDENTE
AERONAVE:	PT-WUU
MODELO:	T188C
DATA:	31JAN2021

O presente Relatório Final refere-se ao acidente com a aeronave PT-WUU, modelo T188C, ocorrido em 31JAN2021, classificado como “[LOC-I] Perda de controle em voo”.

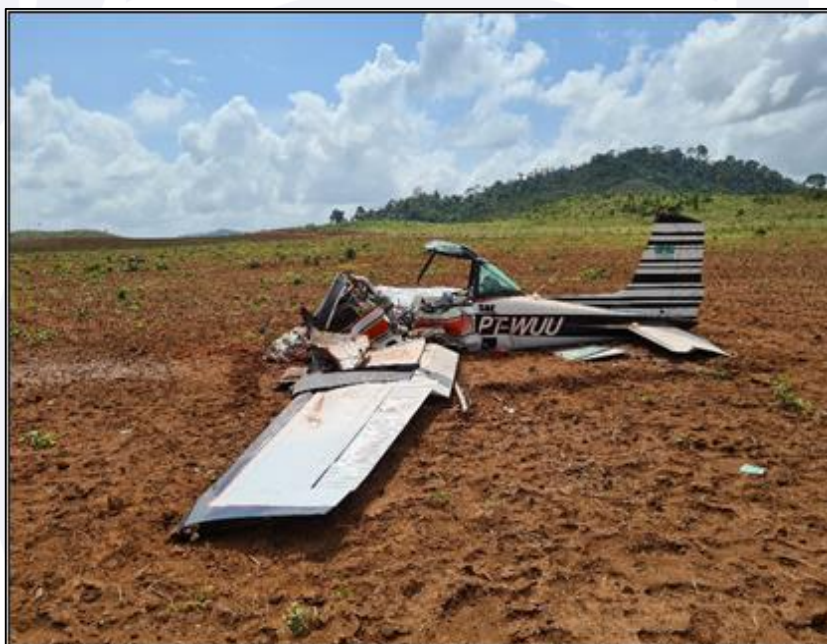
Figura 1 - Aeronave após a ocorrência.

A aeronave ficou destruída e o tripulante sofreu lesões fatais.

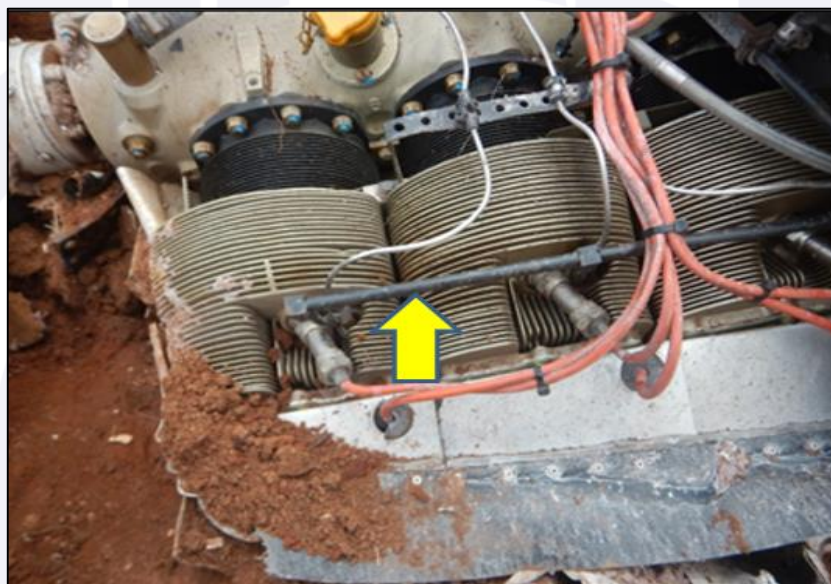
Embora não tenha sido apresentada a documentação de que o motor pudesse operar com Etanol, foram encontrados indícios de que o motor era adaptado para utilização desse combustível (Figura 2).

Figura 2 - Indícios de que o motor da aeronave foi modificado no sistema de alimentação de combustível. Em destaque, a tubulação utilizada para a conversão do motor para Etanol.

Destaca-se que, a despeito dos indícios verificados quanto à modificação do motor para operação com Etanol, a Organização de Manutenção (OM) Lima Aeropeças (COM 1905-31/ANAC) emitiu a atualização do CVA, em 26OUT2020, indicando que a aeronave havia sido inspecionada quanto à condição de aeronavegabilidade e documentação.

Com a emissão dessa atualização do CVA, o responsável técnico da empresa de manutenção certificou que, naquela data (aproximadamente 90 dias antes do acidente), o motor da aeronave (modelo: TSIO-520-T, SN: 515294) não estava modificado para Etanol.

Ressalta-se que não foram apresentados os certificados que, conforme prescrição da Instrução Suplementar, IS nº 137.201-001, Revisão C, Uso de Etanol em Aeronaves Agrícolas, comprovassem a adequação do motor à referida instrução.

Nesse contexto, à época do acidente, a aeronave não atenderia ao que era estabelecido pela ANAC e não poderia estar em operação utilizando Etanol.

Sobre os relatos e indícios quanto à utilização do Etanol como combustível, apesar de essa condição, aparentemente, não ter contribuído para a ocorrência em tela, verificou-se falhas latentes no sistema gerencial e nos procedimentos de execução e controle de manutenção da OM que emitiu o CVA.

Atuar junto à Lima Aeropeças (COM 1905-31/ANAC), a fim de que aquela Organização de Manutenção observe os requisitos estabelecidos para emissão do Certificado de Verificação de Aeronavegabilidade (CVA).

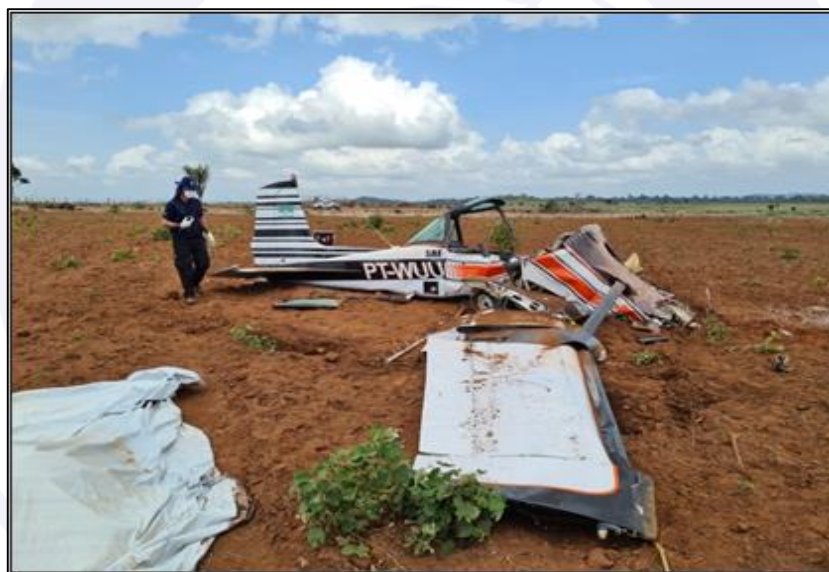
A aeronave impactou contra o solo em atitude picada (entre 70° e 80°) e sem inclinação de asas. O impacto foi concentrado em um ponto sem haver deslocamento no solo (Figura 3).

Figura 3 – Situação dos destroços do PT-WUU.

A parte traseira da aeronave acomodou-se horizontalmente, rompendo a fuselagem na região da cabine de comando e na estação de fixação dos montantes do motor.

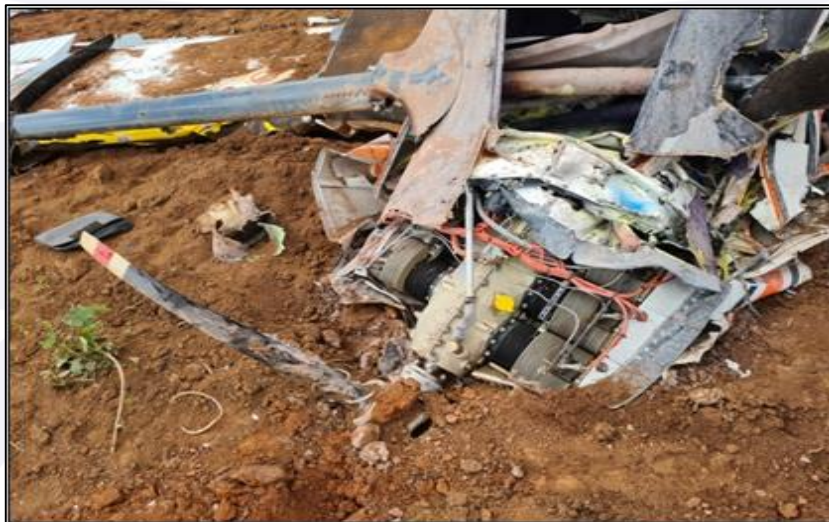
Durante a ação inicial, foi observado que a terra havia sido arada para plantio, sendo perceptível que o solo não compactado contribuiu para que a hélice e parte do motor penetrassem na terra (Figura 4).

Figura 4 - Motor parcialmente enterrado, com duas pás de hélice arrancadas do cubo de fixação.

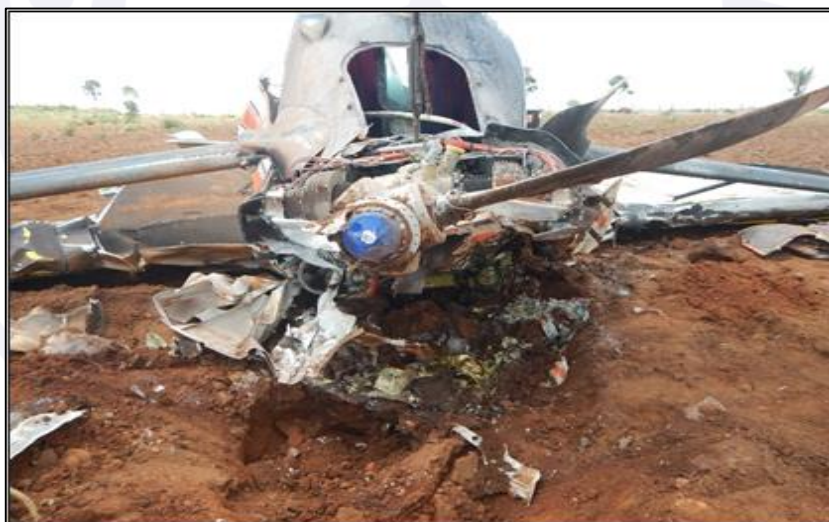
Duas das três pás da hélice foram arrancadas do cubo, todavia foram localizadas logo abaixo do motor enterradas no solo (Figura 5).

Figura 5 - Hélice com duas pás arrancadas do cubo.

Duas das três pás da hélice foram arrancadas do cubo. Contudo, foram localizadas logo abaixo do motor, enterradas no solo. Houve o relato de que o motor permaneceu em funcionamento após o impacto.

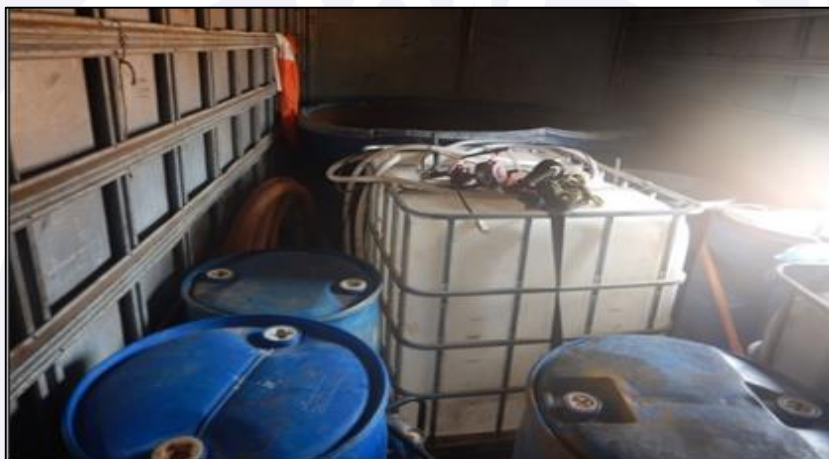
Foi relatada a existência de documentos de aquisição de 10 mil litros de Etanol por parte da empresa para a operação de suas aeronaves. Esse combustível era estocado no tanque de abastecimento mantido no Aeródromo de Ourilândia do Norte, PA, bem como no caminhão de apoio que ficava na Fazenda Colorado (Figura 6).

Figura 6 - Interior do caminhão baú de apoio para abastecimento de Etanol na fazenda.

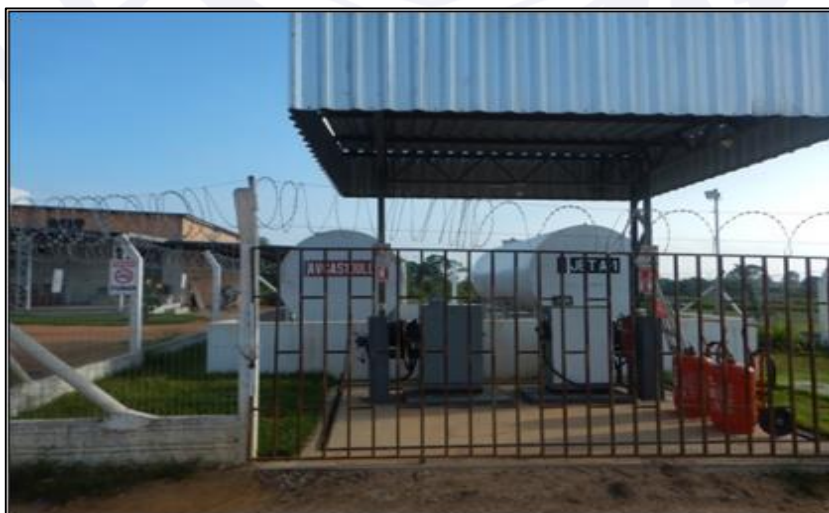
Destaca-se que, no aeródromo, o tanque no qual o Etanol estava armazenado estampava a identificação de querosene de aviação (JET-A1) (Figura 7).

Figura 7 - Posto de armazenamento do Etanol da empresa com a inscrição de querosene de aviação (JET-A1).
