COMANDO DA AERONÁUTICA
CENTRO DE INVESTIGAÇÃO E PREVENÇÃO DE
ACIDENTES AERONÁUTICOS

RELATÓRIO FINAL
A-021/CENIPA/2021

OCORRÊNCIA:	ACIDENTE
AERONAVE:	PT-WVZ
MODELO:	AT-402A
DATA:	06FEV2021

O presente Relatório Final refere-se ao acidente com a aeronave PT-WVZ, modelo AT-402A, ocorrido em 06FEV2021, classificado como “[RE] Excursão de pista”.

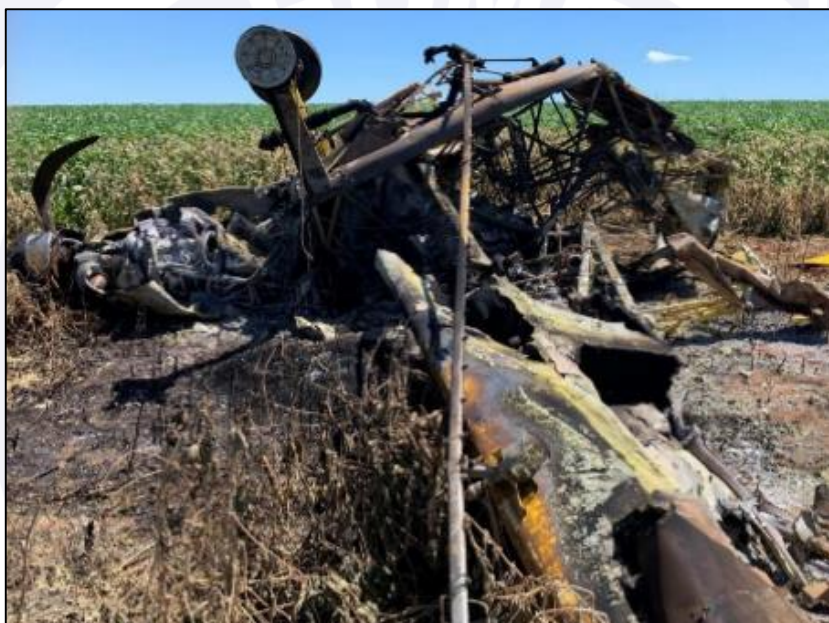
Durante a corrida de decolagem, a aeronave não atingiu a velocidade de rotação e ultrapassou os limites da área pela cabeceira oposta. Houve a colisão da asa direita contra o solo, o que fez a aeronave capotar e pegar fogo.

Figura 1 - Vista do PT-WVZ no local do acidente.

A aeronave foi destruída pelo fogo e o piloto sofreu lesões leves.

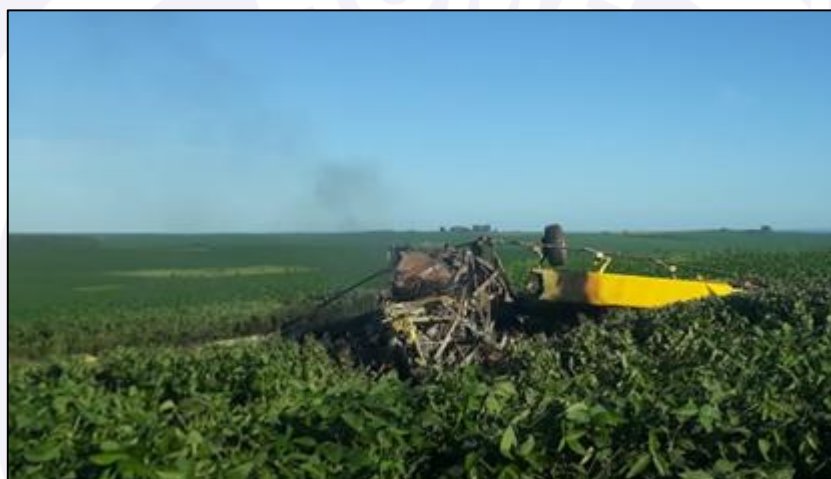
O PIC relatou que as condições eram propícias à realização do voo, com temperatura em torno de 29°C, com direção do vento de aproximadamente 060° e 4 kt de intensidade, sem a presença de nebulosidade ou restrição de visibilidade como pode ser constatado na Figura 2.

Figura 2 - Imagem do local do acidente momentos após o evento.

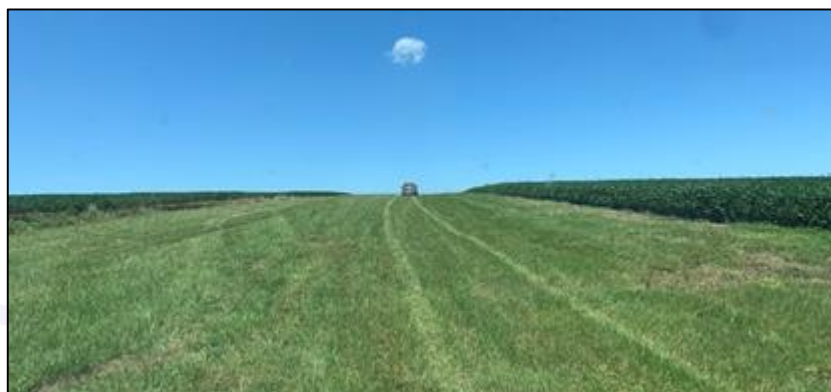
A ocorrência se deu em uma área de pouso para uso aeroagrícola, cuja superfície era de grama, com cabeceiras 13/31, dimensões de 700 x 16 m, com elevação de 1.322 ft nas cabeceiras e 1.360 ft na metade da pista, indicando uma inclinação positiva, com variação de 36 ft (11 m) entre a cabeceira e o ponto mais elevado do terreno (Figura 3).

Figura 3 - Imagem da área de pouso para uso aeroagrícola a partir da cabeceira 13.

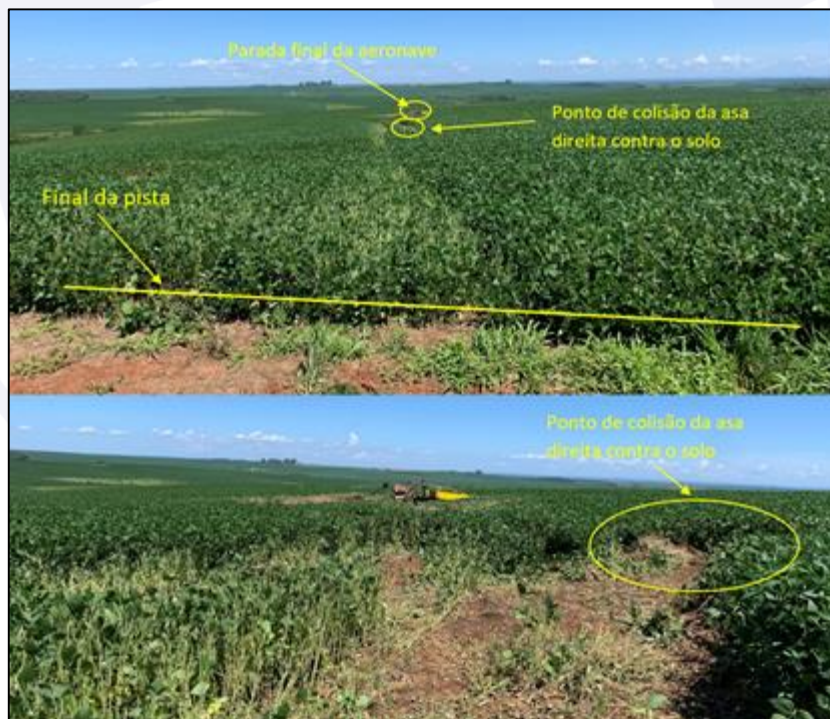
O impacto ocorreu após a cabeceira oposta (31), não havendo qualquer evidência de colisão anterior. A distribuição dos destroços foi do tipo concentrada.

O primeiro impacto ocorreu entre a asa direita e o solo, fazendo com que a aeronave girasse e parasse no dorso, conforme Figura 4.

Figura 4 - Local da saída da pista e do ponto do impacto contra o solo.

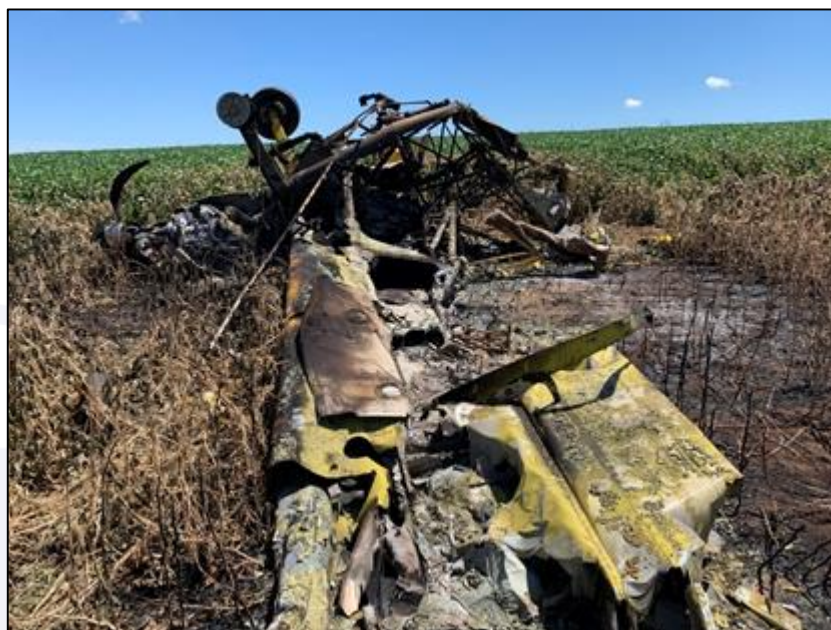
Houve fogo após a parada total. O elevado grau de destruição e de carbonização da aeronave dificultou a verificação de equipamentos e instrumentos (Figura 5).

Figura 5 - Vista do PT-WVZ destruído pelo fogo.

Foi relatado pelo piloto que o fogo começou após o impacto contra o solo. Como a aeronave estava abastecida para iniciar a aplicação, havia uma quantidade significativa de combustível a bordo, o que contribuiu para a manutenção das chamas e a carbonização da aeronave.

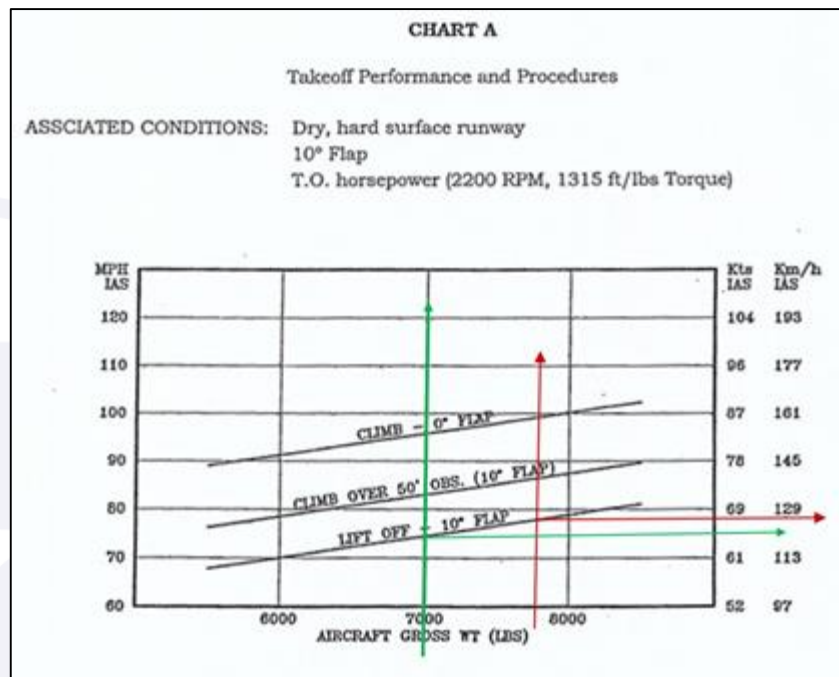
De acordo com informações coletadas na ação inicial pela equipe de investigação, a aeronave estava operando com cerca de 3.505 kg (7.727 lb), ou seja, 330 kg acima do limite de peso máximo previsto para o AT-402A, que era de 3.175 kg (7.000 lb).

Segundo a *Section 4 - Performance, CHART A*, constante do AFM, *Model AT-402A*, para um peso de 3.505 kg (7.727 lb), a velocidade indicada para decolagem seria cerca de

68 kt, ao passo que, para o peso máximo de decolagem dentro dos limites estabelecidos, a velocidade seria cerca de 65 kt (Figura 9).

Figura 9 - Gráfico de performance para decolagem do AT- 402A.

Junto ao gráfico de performance da Figura 9, o AFM apresentava uma nota informando que a corrida e a aceleração durante a decolagem seriam prejudicadas quando operando em superfície gramada ou macia: (tradução nossa)

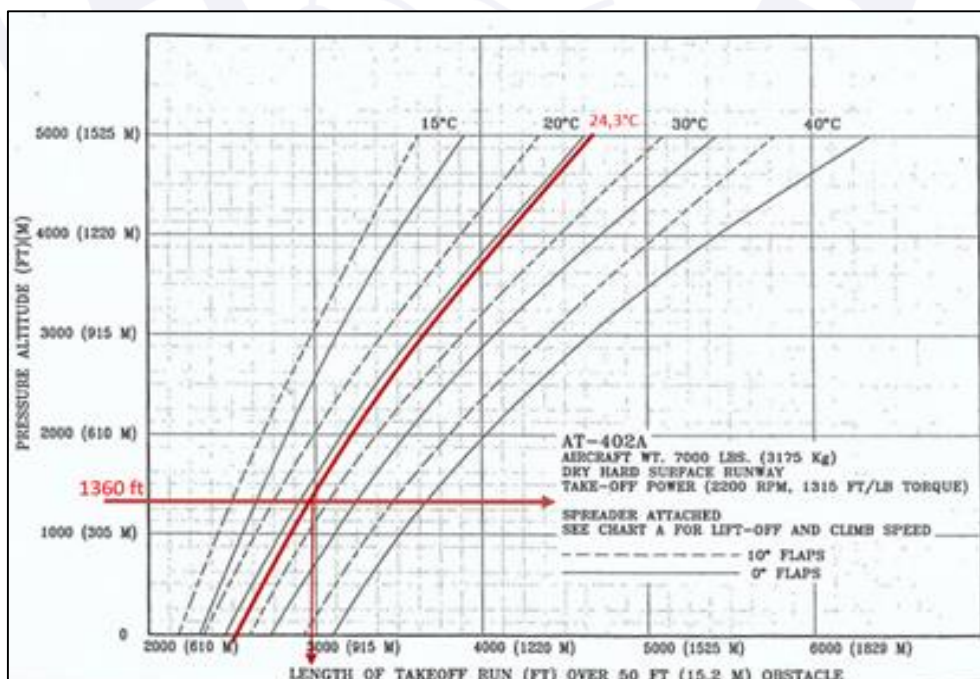
Por sua vez, a distância requerida de decolagem para ultrapassar um obstáculo a 50 ft, para o peso de 3.175 kg (7.000 lb), a uma altitude de 1.360 ft, com temperatura de 24,3°C, com potência máxima de decolagem, em uma superfície dura e seca, seria de aproximadamente 900 m. (Figura 10).

Figura 10 - Gráfico de distância para decolagem, para um peso de 3.175 kg.
