COMANDO DA AERONÁUTICA
CENTRO DE INVESTIGAÇÃO E PREVENÇÃO DE
ACIDENTES AERONÁUTICOS

RELATÓRIO FINAL SIMPLIFICADO

DADOS DA OCORRÊNCIA						
DATA - HORA		INVESTIGAÇÃO		SUMA Nº		
24ABR2014 - 17:00 (UTC)		SERIPA IV		A-084/CENIPA/2014		
CLASSIFICAÇÃO		TIPO(S)		SUBTIPO(S)		
ACIDENTE		[ARC] CONTATO ANORMAL COM A PISTA		POUSO SEM TREM		
LOCALIDADE		MUNICÍPIO		UF	COORDENADAS	
AERÓDROMO DE AMERICANA (SDAI)		AMERICANA		SP	22°45'19"S	047°16'05"W

DADOS DA AERONAVE			
MATRÍCULA	FABRICANTE	MODELO	
PT-XBM	RAYTHEON AIRCRAFT	58	
OPERADOR		REGISTRO	OPERAÇÃO
PARTICULAR		TPP	PRIVADA

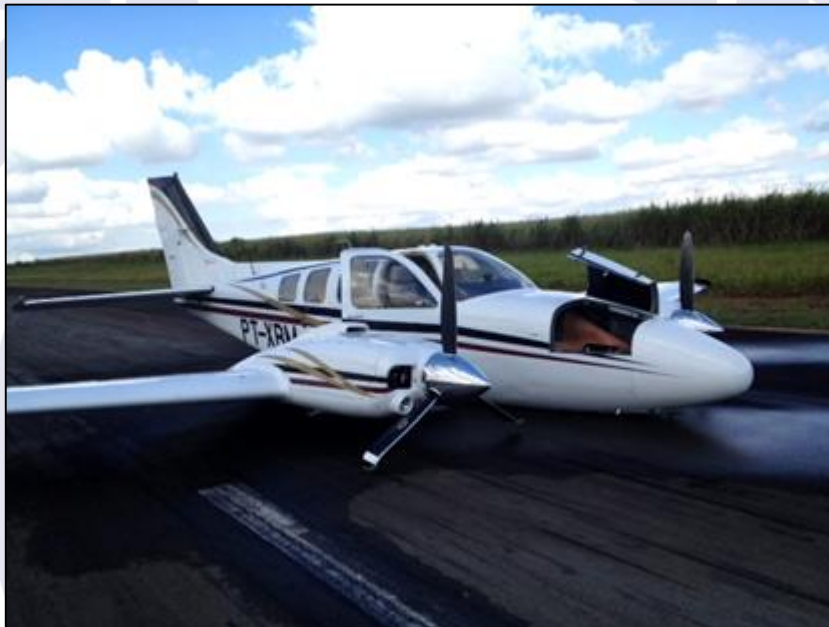
A aeronave teve danos substanciais. O piloto saiu ileso.

Figura 1 - Imagem da aeronave após a parada na pista.

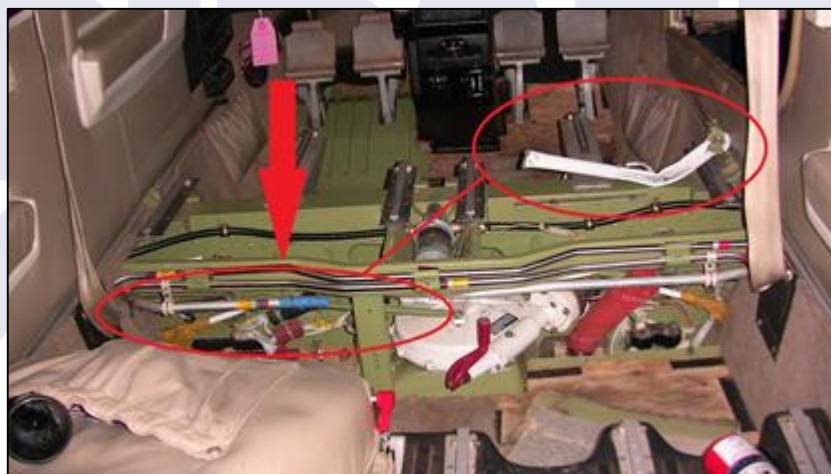
Após o acidente, a aeronave foi movida para desinterdição da pista e uma haste de comando do trem de pouso rompida foi retirada do avião sem a autorização da autoridade de investigação do Sistema de Investigação e Prevenção de Acidentes Aeronáuticos (SIPAER) (Figuras 2 e 3).

Figura 2 - Imagem da cabine da aeronave mostrando o componente retirado e a posição onde estaria originalmente instalado.

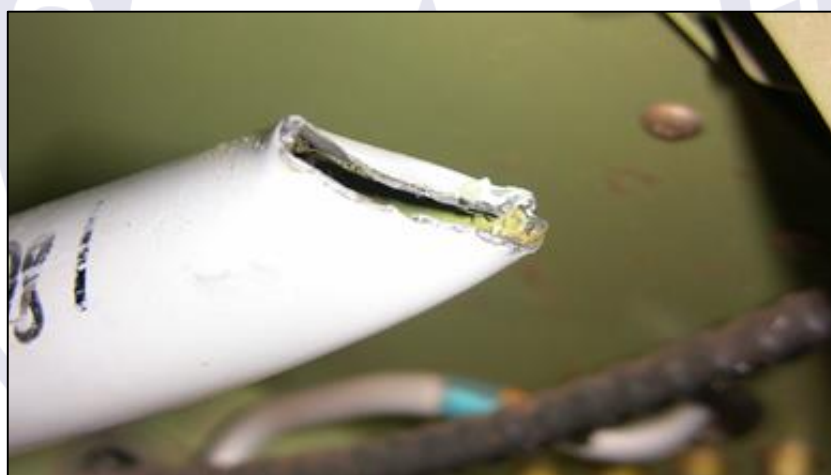
Figura 3 - Detalhe do ponto em que o componente apresentado aos investigadores estava fraturado.

Não obstante, o *Braze Assy - Rod LH, Part Number* (PN) 35-815125-12 foi enviado para análise no Instituto de Aeronáutica e Espaço (IAE) do Departamento de Ciência e Tecnologia Aeroespacial (DCTA).

O relatório emitido pela Divisão de Materiais (AMR) do IAE concluiu que o componente apresentava uma fratura decorrente de sobrecarga.

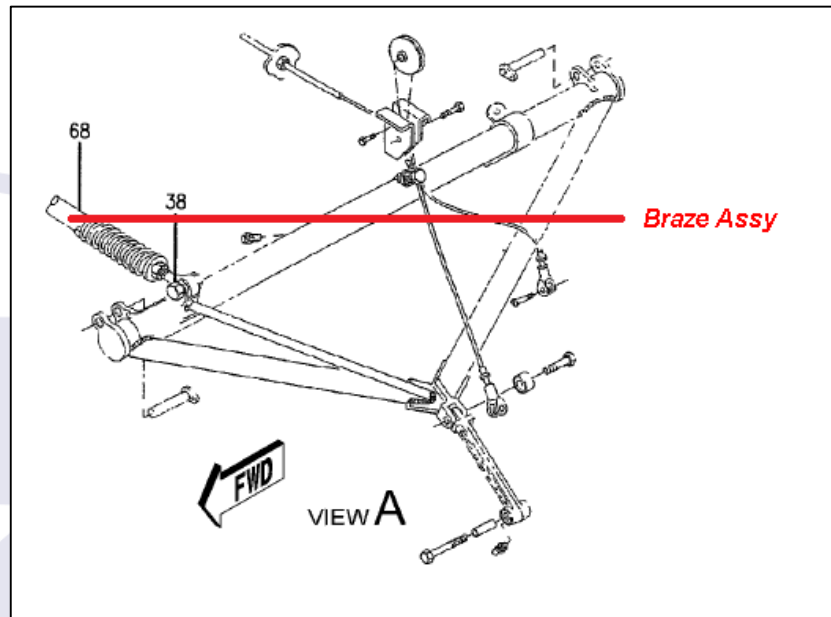
Com base na análise dos sistemas da aeronave, os investigadores concluíram que o rompimento da haste *Braze Assy - Rod LH* de acionamento do trem de pouso poderia

impossibilita o baixamento da perna esquerda do trem de pouso principal do PT-XBM (Figuras 4 e 5).

Figura 4 - Componentes do sistema dos trens de pouso principais.
Fonte: *Parts Catalog Baron B55, E55, 58, & G58.*

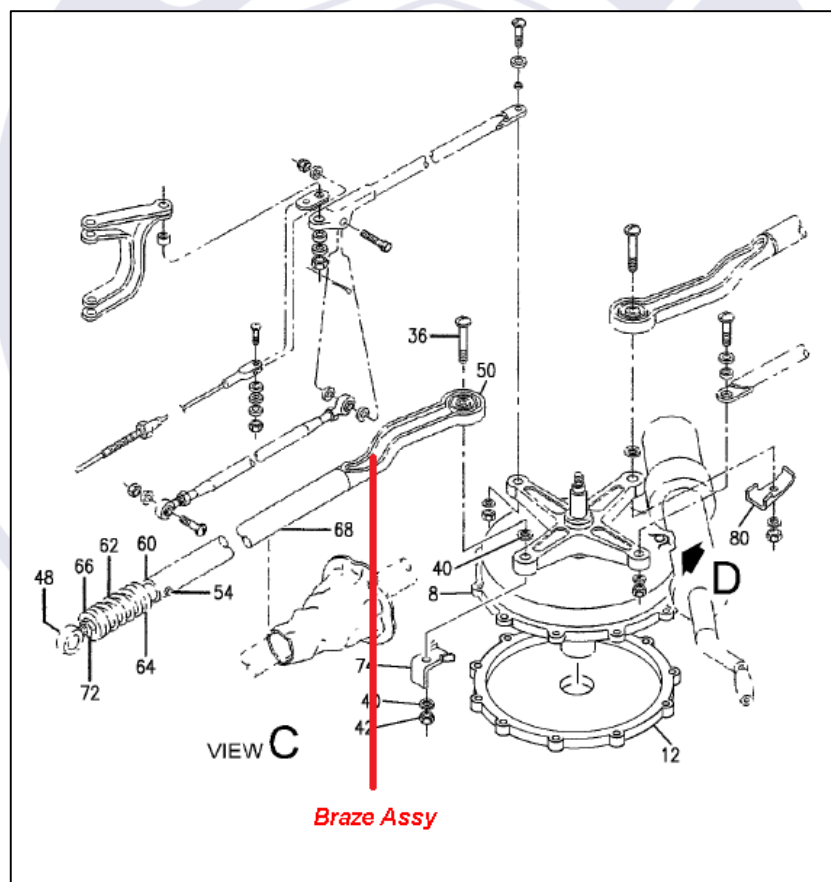
Figura 5 - Detalhe do componente *Braze Assy*.
Fonte: *Parts Catalog Baron B55, E55, 58, & G58.*
