**COMANDO DA AERONÁUTICA**  
**CENTRO DE INVESTIGAÇÃO E PREVENÇÃO DE**  
**ACIDENTES AERONÁUTICOS**

**RELATÓRIO FINAL SIMPLIFICADO**

DADOS DA OCORRÊNCIA								
DATA - HORA		INVESTIGAÇÃO		SUMA N°				
28OUT2016 - 19:30 (UTC)		SERIPA VI		A-142/CENIPA/2016				
CLASSIFICAÇÃO		TIPO(S)						
ACIDENTE		[LOC-I] PERDA DE CONTROLE EM VOO						
LOCALIDADE		MUNICÍPIO		UF	COORDENADAS			
AEROPORTO DE JATAÍ (SWJW)		JATAÍ		GO	17°50'13"S	051°45'32"W		
DADOS DA AERONAVE								
MATRÍCULA		FABRICANTE			MODELO			
DESCONHECIDA		CESSNA			DESCONHECIDO			
OPERADOR				REGISTRO		OPERAÇÃO		
DESCONHECIDO				---		PRIVADA		
PESSOAS A BORDO / LESÕES / DANOS À AERONAVE								
A BORDO		LESÕES					DANOS À AERONAVE	
		Ileso	Leve	Grave	Fatal	Desconhecido		
Tripulantes	1	-	-	-	1	-	Nenhum	
Passageiros	1	-	-	-	1	-	Leve	
<b>Total</b>	<b>2</b>	-	-	-	<b>2</b>	-	Substancial	
Terceiros		-	-	-	-	-	X Destruída	
		-	-	-	-	-	Desconhecido

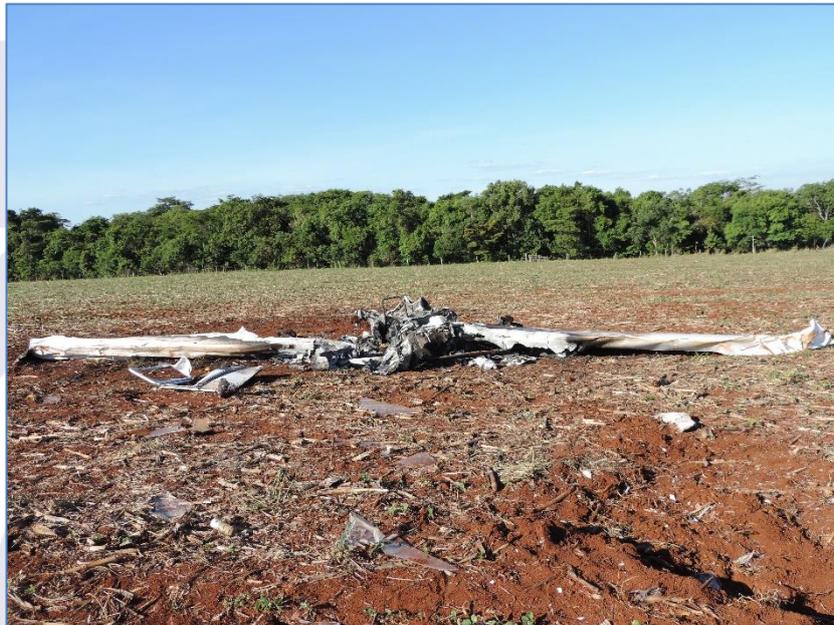
Logo após a decolagem, a aeronave perdeu sustentação vindo a colidir contra o solo a cerca de 300 m da cabeceira 31.

A aeronave ficou destruída.

Figura 1 - Aeronave após a colisão contra o solo.

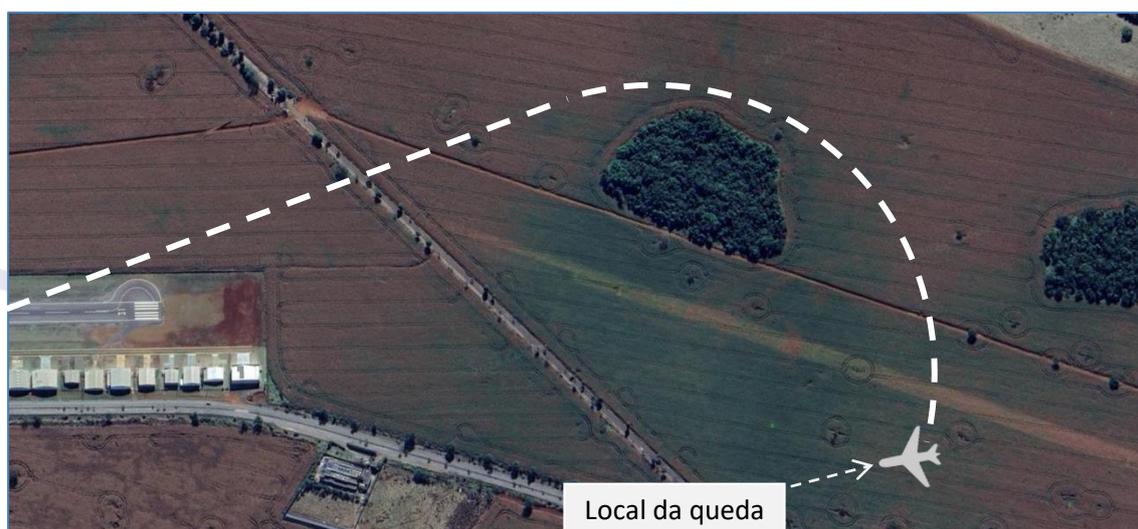
Ao atingir cerca de 300 ft, o condutor iniciou curva à direita. Após completar cerca de 120 graus de curva, com componente de vento ligeiramente de cauda e baixa velocidade, a aeronave perdeu sustentação e colidiu contra o solo em atitude picada (Figura 2).

Figura 2 – Trajetória da aeronave e ponto de impacto, segundo observadores que se encontravam no pátio de manobras do aeródromo.

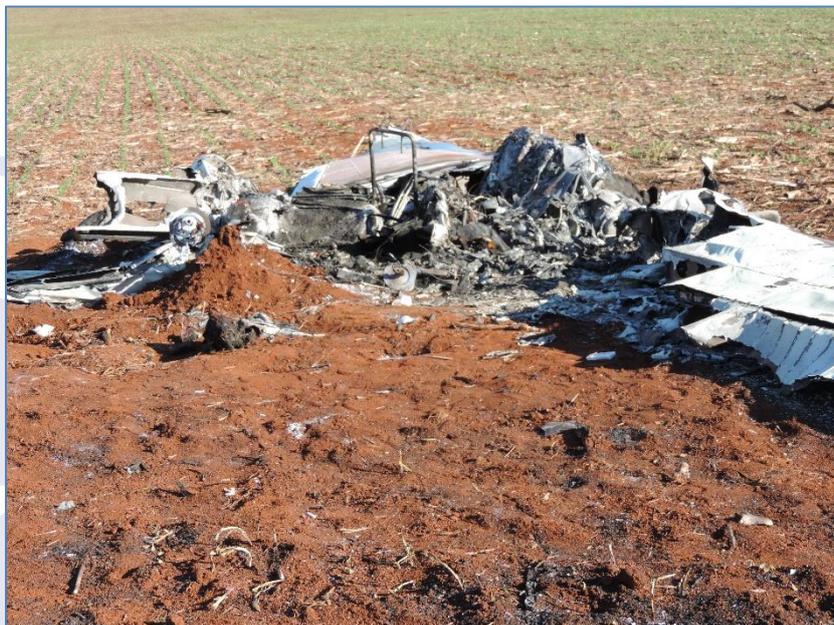
O exame dos destroços mostrou que eles ficaram concentrados, indicando colisão com o solo em atitude picada com grande ângulo de impacto.

Em razão do elevado grau de destruição causado pela colisão contra o solo e o intenso fogo após o impacto, não foi possível realizar exames, testes e pesquisas aprofundados na aeronave ou em seus sistemas e componentes (Figuras 3 e 4).

Figura 3 - Vista geral dos danos à aeronave após o acidente.

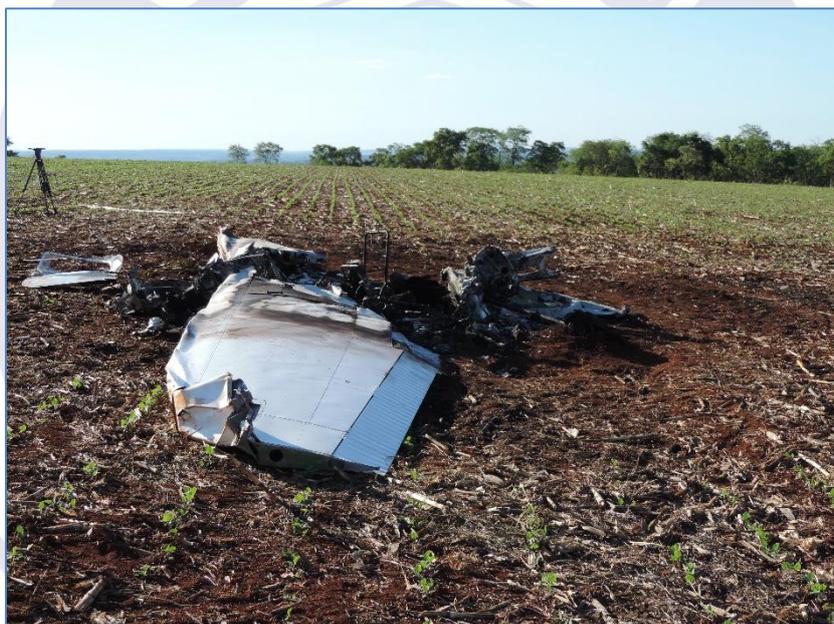
Figura 4 - Vista geral dos danos à aeronave após o acidente.

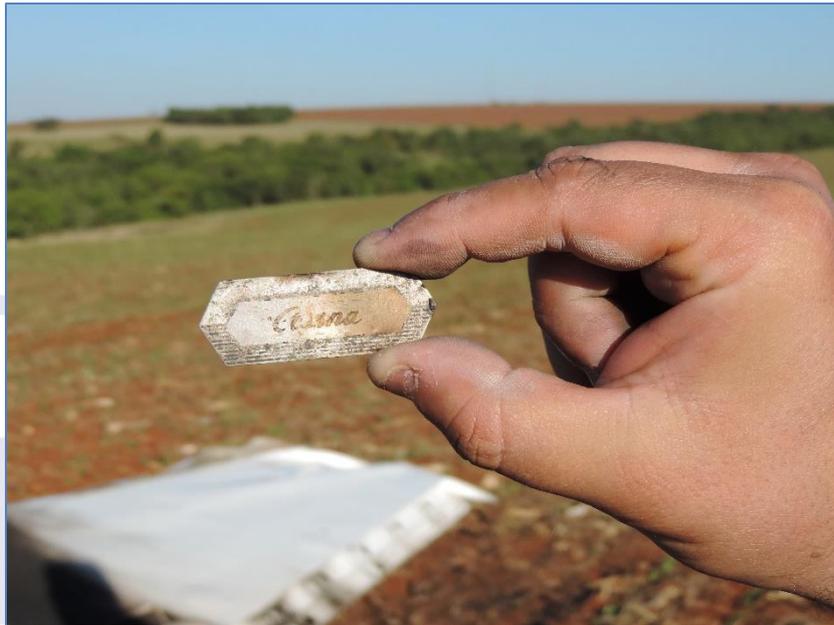
A aeronave não possuía marcas de matrícula e nacionalidade, nem qualquer tipo de documentação. Aparentemente, tratava-se de um Cessna 150. Entretanto, devido ao alto grau de carbonização dos destroços, não foi localizada nenhuma plaqueta que pudesse identificar o modelo da aeronave, apenas o fabricante (Figura 5).

Figura 5 – Plaqueta encontrada nos destroços da aeronave indicando o fabricante Cessna Aircraft.
