RELATÓRIO FINAL
A-010/CENIPA/2023

OCORRÊNCIA:	ACIDENTE
AERONAVE:	PT-YDC
MODELO:	206B
DATA:	22JAN2023

O presente Relatório Final refere-se ao acidente com a aeronave PT-YDC, modelo 206B, ocorrido em 22JAN2023, tipificado como “[SCF-NP] Falha ou mau funcionamento de sistema / componente”.

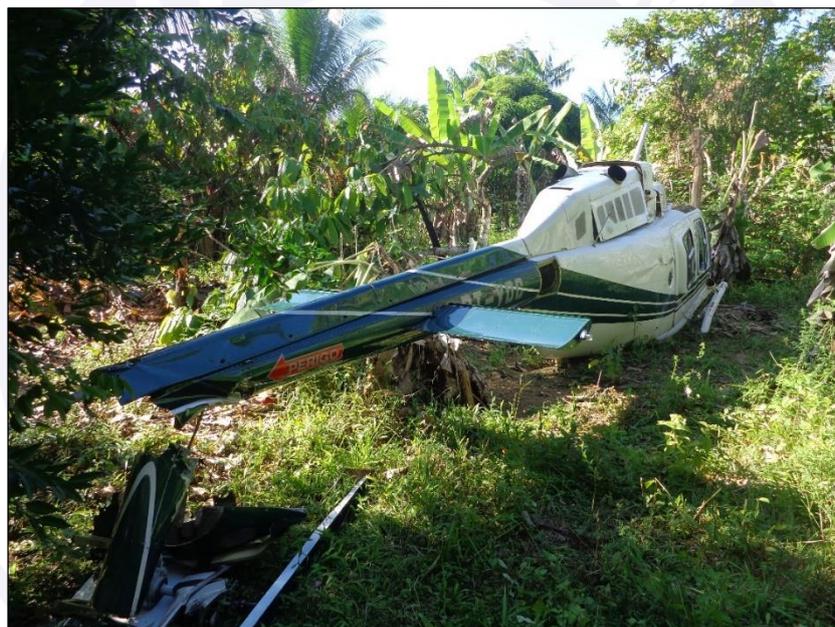
Figura 1 - Aeronave no sítio da ocorrência.

A estrutura central apresentava enrugamentos nas laterais. O cone de cauda foi seccionado próximo ao rotor de cauda e os esquis ficaram colapsados.

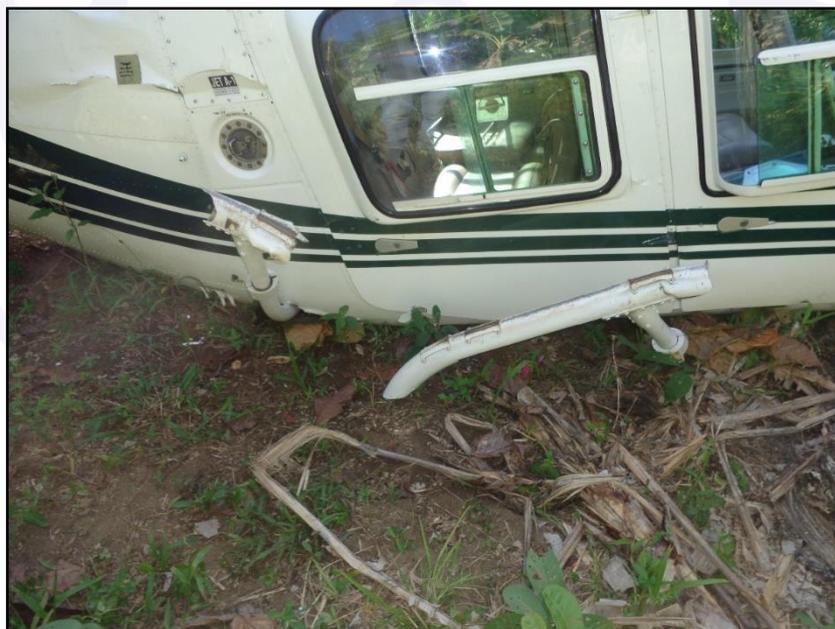
O grau de destruição dos esquis indicou que a aeronave se encontrava com elevada velocidade vertical no momento do impacto (Figura 7).

Figura 7 - Dano no esquí do lado direito.

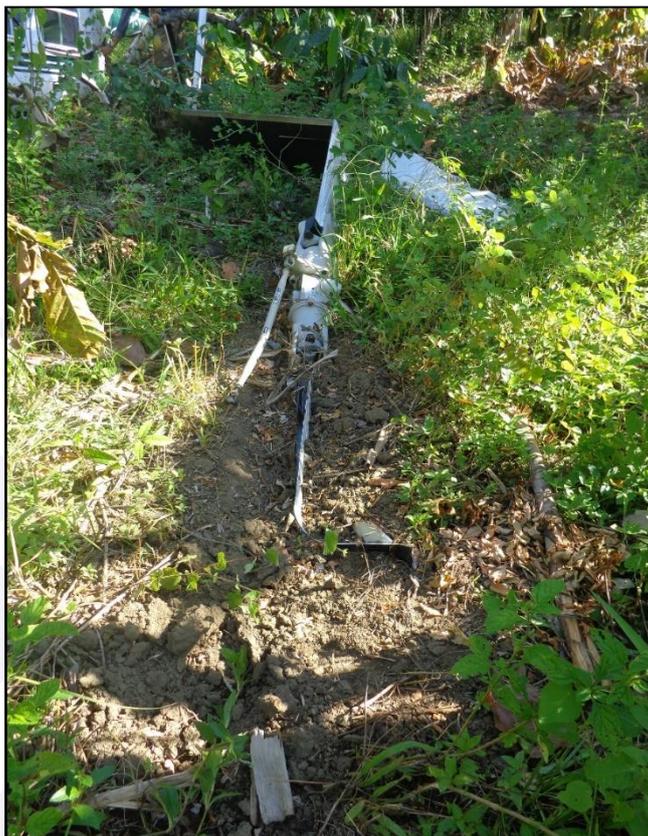
O rotor principal se despreendeu do mastro, sendo encontrado afastado cerca de 15 m da fuselagem (Figura 8).

Figura 8 - Rotor principal desprendido da aeronave.

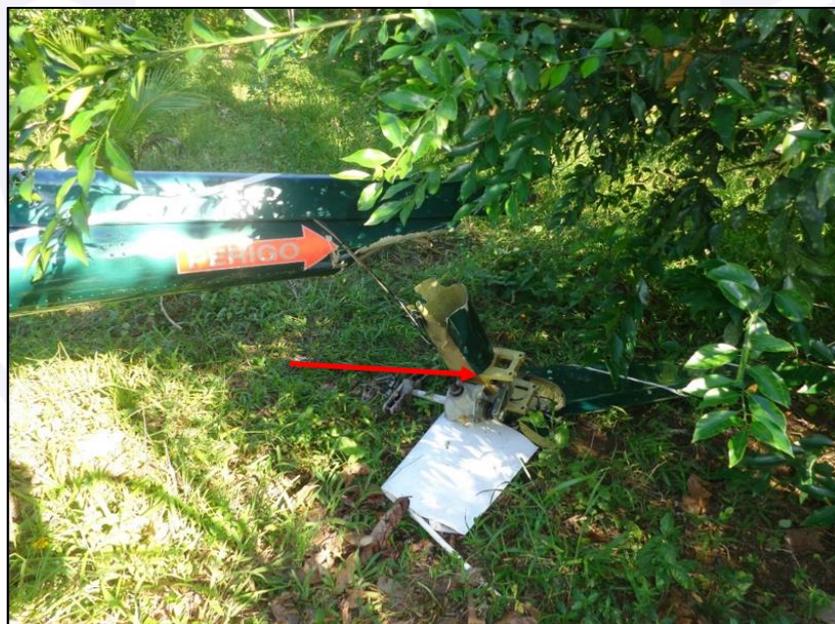
O cone de cauda foi seccionado próximo ao rotor de cauda, motivo pelo qual a caixa de transmissão traseira foi encontrada separada da aeronave (Figura 9).

Figura 9 - Cone de cauda seccionado, com destaque para a caixa de transmissão traseira.

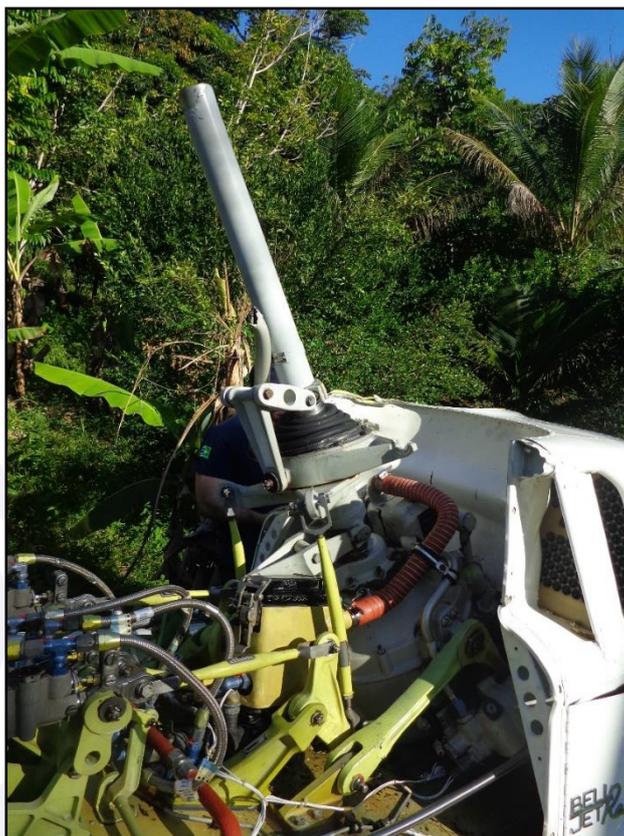
O conjunto da transmissão principal foi deslocado para a frente, no sentido do voo da aeronave, devido às forças inerciais decorrentes da dinâmica do impacto (Figura 10).

Figura 10 - Conjunto da transmissão principal deslocado para a frente.

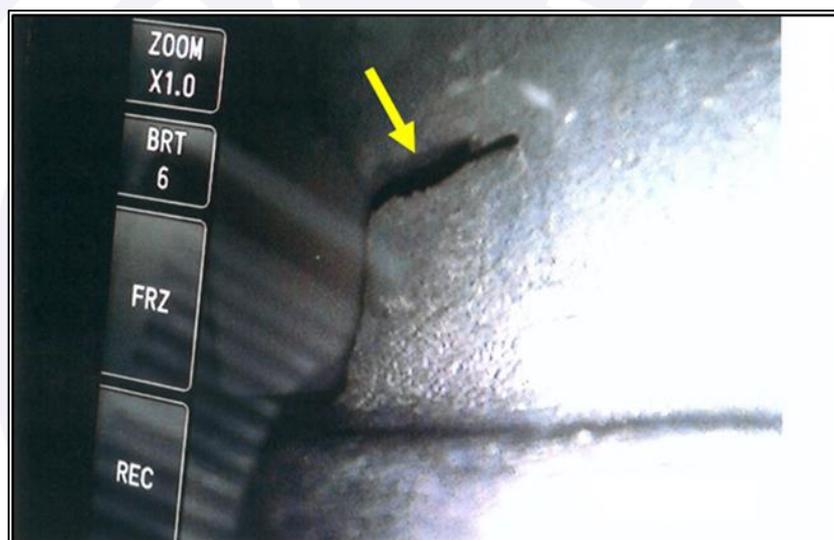
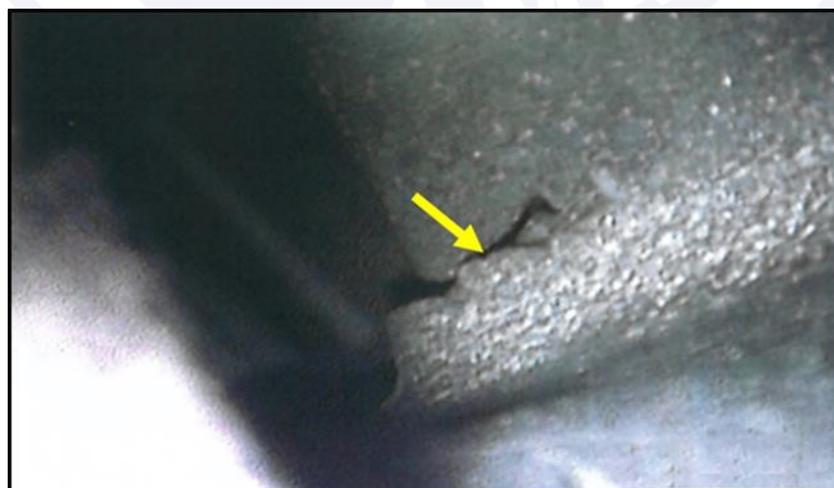
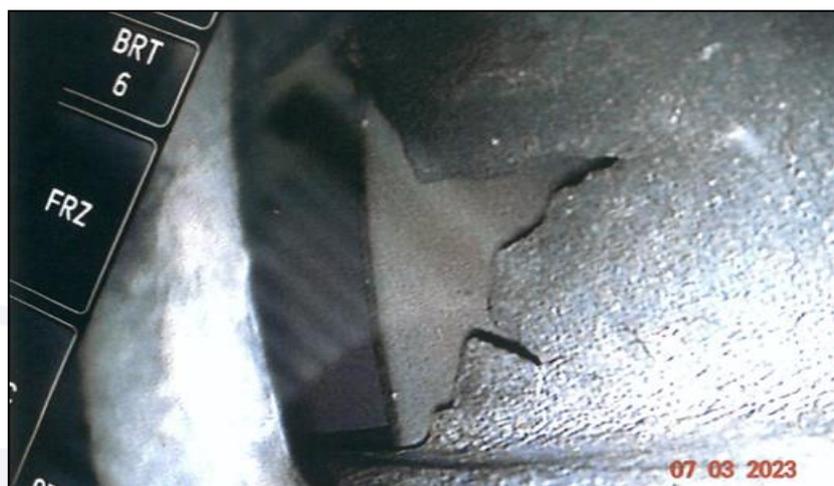
Avaliou-se também que a geração da limalha ocorreu quando a aeronave realizou o pouso de emergência. Os danos observados nas aletas estatoras do primeiro estágio da turbina do compressor (Figuras 11 a 13) ocorreram provavelmente por problemas na pulverização não uniforme do combustível pelo bico injetor (Figura 14).

Figura 11 - Vista de uma aleta estatora do primeiro estágio da turbina do compressor danificada.

Figura 12 - Outra aleta estatora do primeiro estágio da turbina do compressor danificada.

Figura 13 - Outra aleta estatora do primeiro estágio da turbina do compressor danificada.

Deve ser levado em consideração que, durante a inspeção interna com boroscópio, identificou-se a existência de danos nas aletas estatoras da turbina do compressor, como mostrado nas Figuras de 11 a 13. Tais danos, possivelmente, foram provocados por um mau direcionamento do gás gerado na câmara de combustão, em razão de um funcionamento não uniforme do bico injetor, durante a pulverização do combustível.

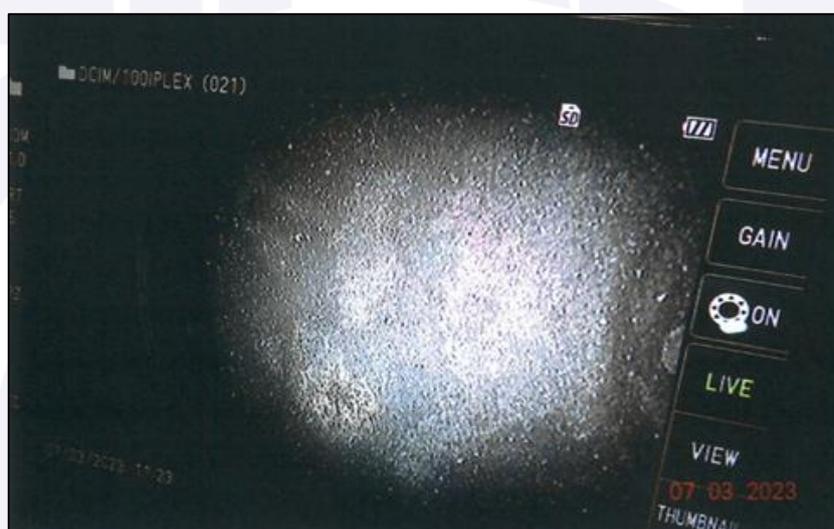
Ao ser analisado internamente, percebeu-se a presença de limalhas depositadas no escudo térmico e também sobre as aletas estatoras da turbina do compressor. A limalha era oriunda do roçamento do impelidor centrífugo com a sua carcaça, tal situação não impediu o teste funcional do motor.

Figura 14 - Vista do escudo térmico com depósito de limalha (pontos brancos) oriunda do compressor.

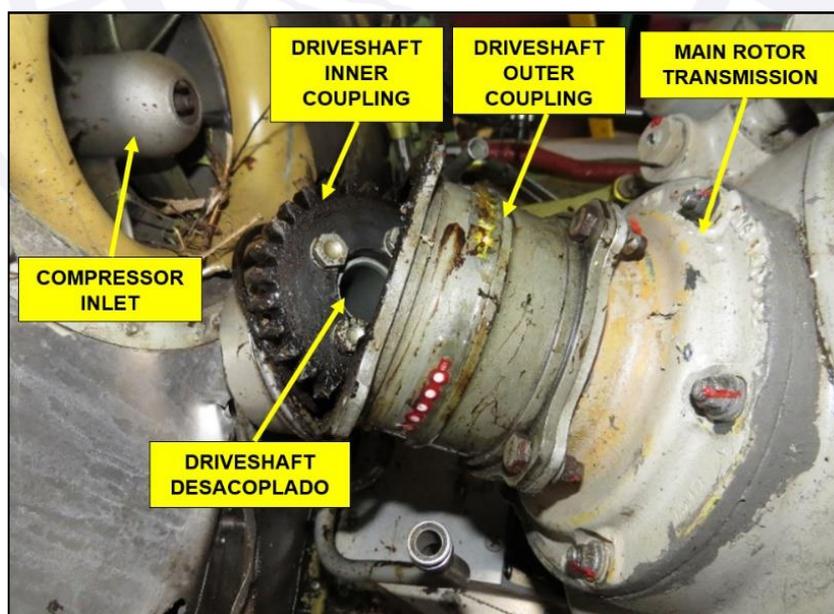
Na preparação para a remoção do motor para teste em bancada, foi observado que o *inner coupling* do conjunto *main driveshaft* (engrenagem interna do eixo de potência do lado do motor) estava desacoplado do próprio eixo de potência (Figura 15).

Figura 15 - Vista geral do conjunto *main driveshaft* antes da sua desinstalação da aeronave (desacoplado do próprio eixo de potência).

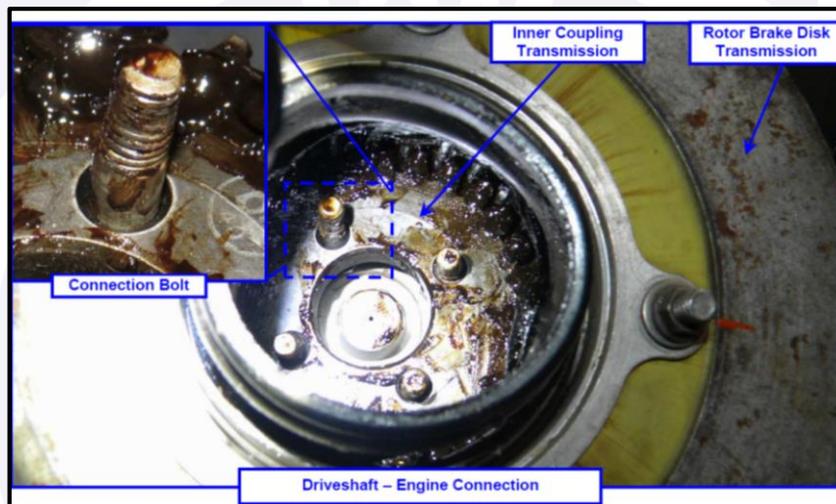
Na inspeção visual do conjunto *main driveshaft*, SN 206-040-015-107, foi possível observar que houve a soltura das quatro porcas de fixação da engrenagem interna (*inner*), do lado do motor, com o flange do eixo de potência (Figura 17);

Figura 17 - Aspecto do eixo de transmissão, com destaque para os parafusos de fixação (*connection bolt*) sem as porcas.

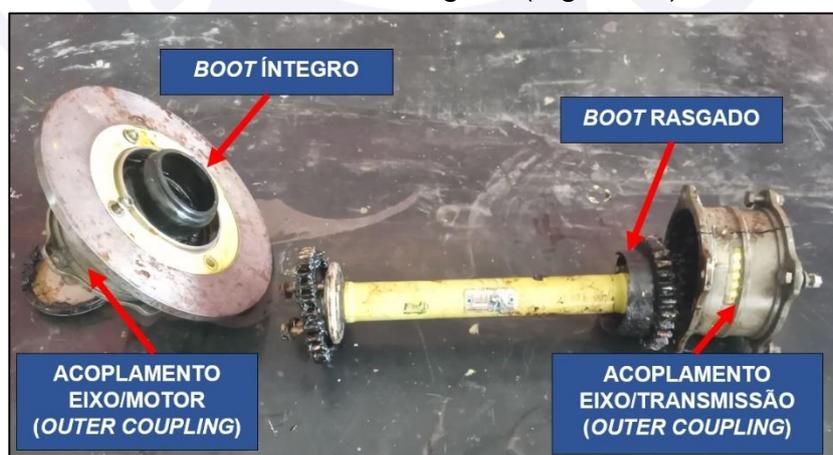
O *boot* do lado do motor, que protegia o *inner coupling*, estava íntegro. No entanto, o *boot* do lado da transmissão se encontrava rasgado (Figura 18).

Figura 18 - Aspecto do eixo de transmissão, com destaque para os acoplamentos e os *boots* de borracha.

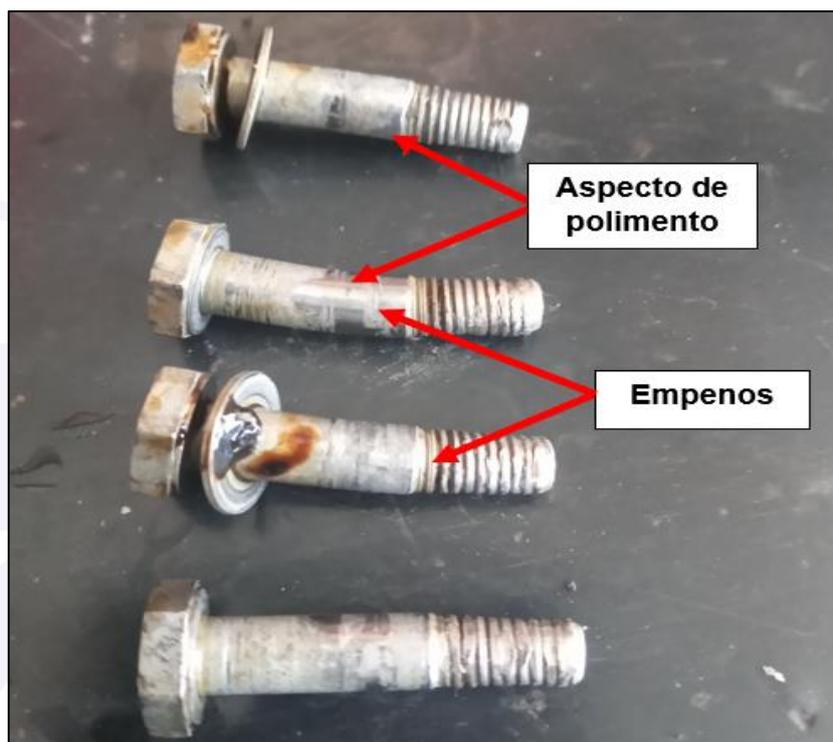
Os parafusos de fixação do *inner* do lado do motor apresentavam empenos e danos nos seus corpos (aspecto de polimento), conforme Figura 19.

Figura 19 - Vista geral dos parafusos de fixação do *inner coupling* no eixo de potência, destacando os empenos, danos no corpo (aspecto de polimento) e nos fios de rosca.

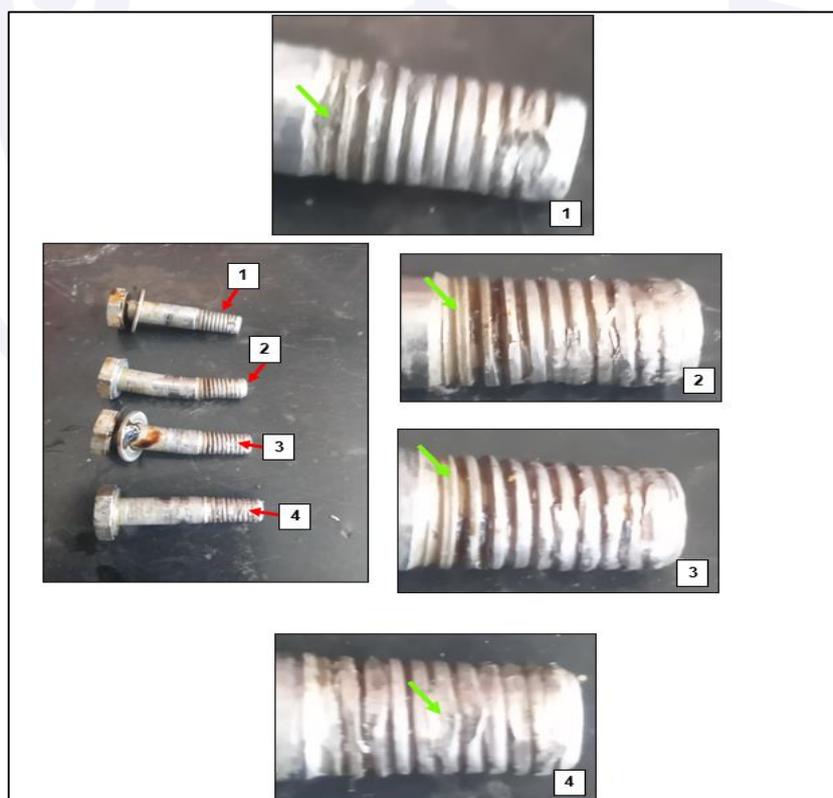
Foi observado que os fios de rosca dos parafusos de fixação do *inner coupling* do lado do motor apresentavam danos semelhantes a esmagamentos (Figura 20).

Figura 20 - Vista geral das roscas dos parafusos de fixação do *inner coupling*, destacando os danos semelhantes a esmagamentos.

os danos semelhantes a esmagamentos nos fios de rosca finais dos parafusos de fixação do *inner* ao flange do eixo de potência, lado do motor, indicaram que a falha do conjunto *main driveshaft* possivelmente esteve associada à soltura das quatro porcas de fixação da engrenagem interna (*inner*) com o flange do eixo de potência.

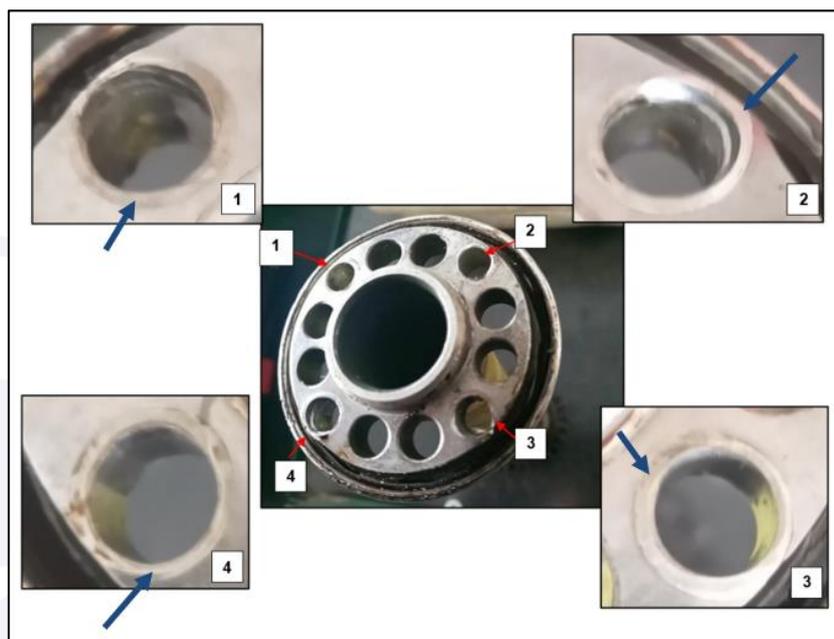
Os orifícios do flange do eixo (lado do motor) se encontravam ovalizados (Figura 21).

Figura 21 - Vista do flange do *driveshaft*, com destaque para a ovalização dos furos de passagem dos parafusos, além de marcas de "polimento".

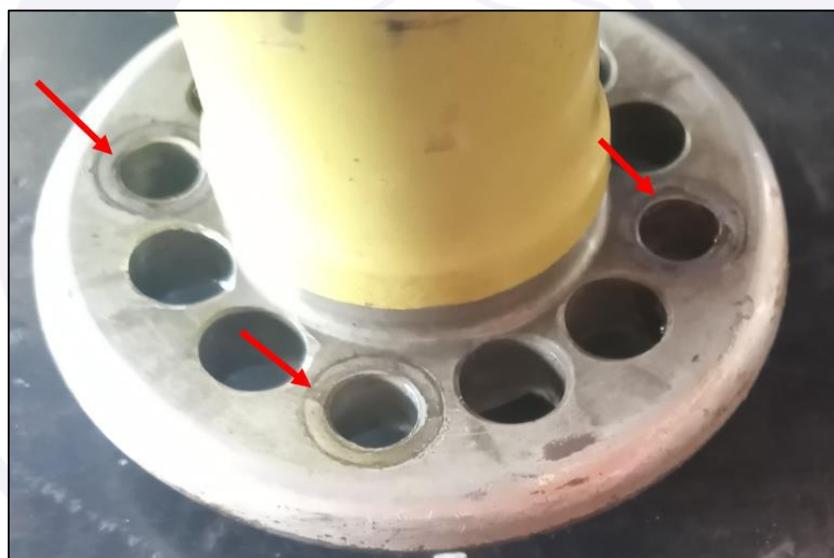
A face oposta do flange do eixo (lado do motor) apresentava marcas de amassamento/polimento (Figura 22).

Figura 22 - Marcas de amassamento / polimento na face oposta do flange.

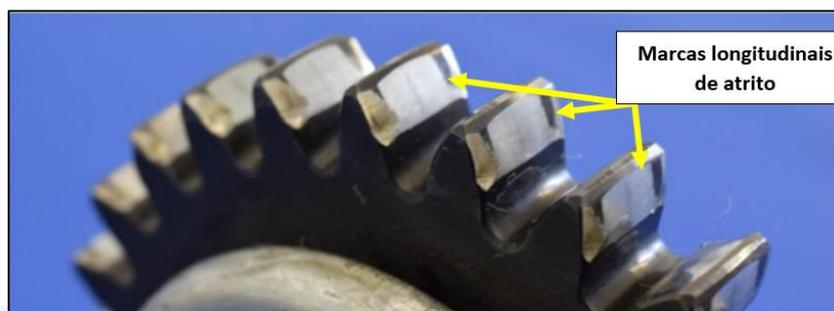
Havia marcas longitudinais de atrito nos dentes da engrenagem interna (*inner coupling*) no lado do motor. A macrografia dos dentes da engrenagem mostrou marcas de desgaste e ausência de fraturas (Figura 23).

Figura 23 - Marcas longitudinais de atrito nos dentes da engrenagem interna, no lado do motor.

Do lado do motor, o desalinhamento entre as engrenagens interna e externa do referido conjunto provocou desgastes por fricção nos dentes da engrenagem interna.

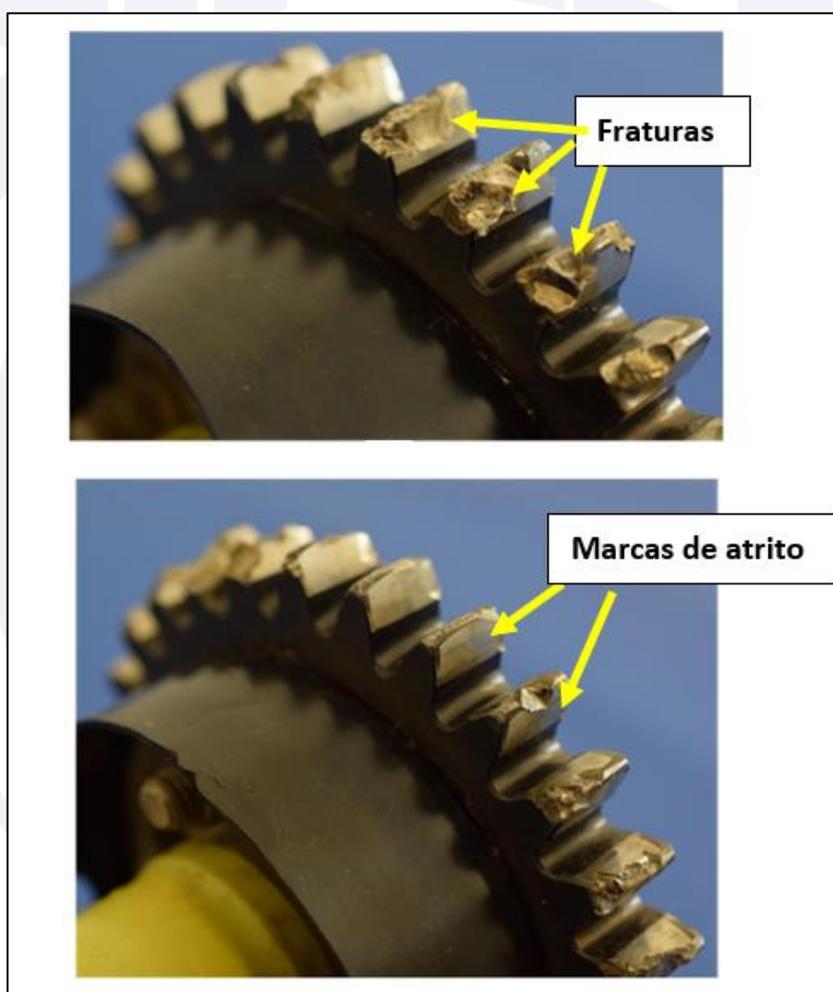
A engrenagem interna (*inner coupling*) do lado da transmissão apresentava dentes fraturados e marcas de atrito no sentido longitudinal. A macrografia evidenciou detalhes de fraturas, e os exames de estereoscopia realizados nos dentes fraturados apresentaram aspecto de falha a partir de sobrecarga (Figura 24).

Figura 24 - Engrenagem interna (*inner coupling*) com dentes fraturados e marcas de atrito no sentido longitudinal, lado da transmissão.

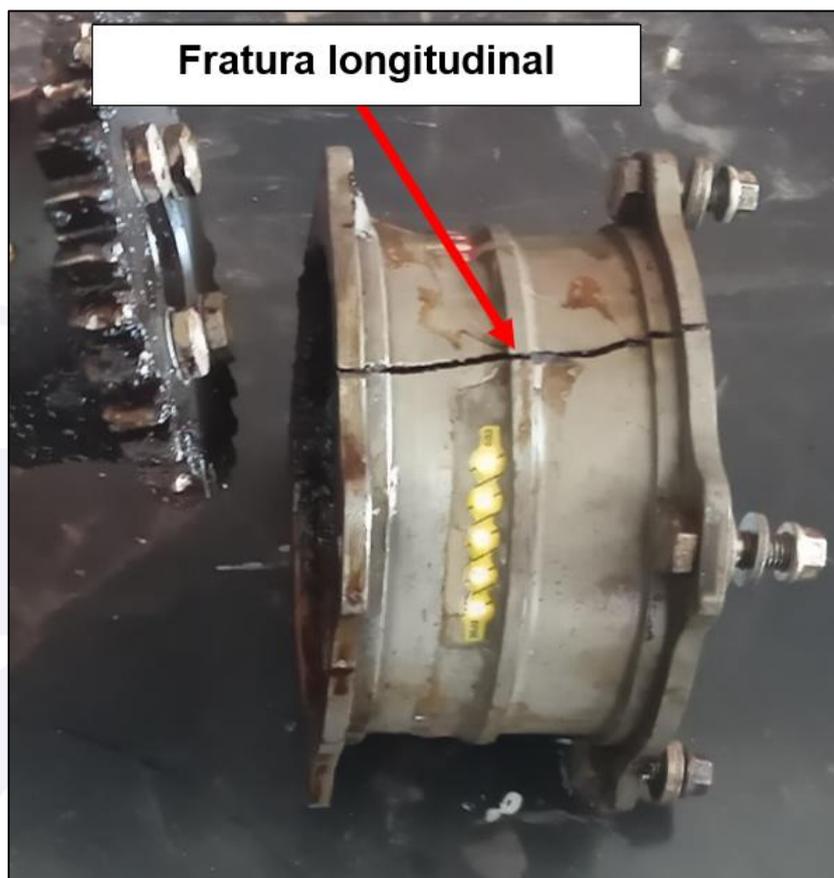
A engrenagem externa (*outer coupling*) do lado da transmissão apresentava fratura no sentido longitudinal em toda sua extensão. A estereoscopia da superfície fraturada indicou que havia características de ruptura a partir de sobrecarga (Figura 25).

Figura 25 - Engrenagem externa (*outer*) com fratura no sentido longitudinal, lado da transmissão.
