COMANDO DA AERONÁUTICA
CENTRO DE INVESTIGAÇÃO E PREVENÇÃO DE
ACIDENTES AERONÁUTICOS

RELATÓRIO FINAL SIMPLIFICADO

DADOS DA OCORRÊNCIA					
DATA - HORA		INVESTIGAÇÃO		SUMA N°	
08 JUL 2016 - 19:50 (UTC)		SERIPA III		IG-099/CENIPA/2016	
CLASSIFICAÇÃO		TIPO(S)		SUBTIPO(S)	
INCIDENTE GRAVE		FALHA DO MOTOR EM VOO		NIL	
LOCALIDADE		MUNICÍPIO		UF	COORDENADAS
HELIPORTO HELICENTRO BH (SJLY)		NOVA LIMA		MG	20°02'50"S 043°57'41"W

DADOS DA AERONAVE		
MATRÍCULA	FABRICANTE	MODELO
PT-YDP	ROBINSON HELICOPTER	R22
OPERADOR		REGISTRO
FRISONFLY ESCOLA DE AVIAÇÃO CIVIL LTDA.		PRI
		OPERAÇÃO
		PRIVADA

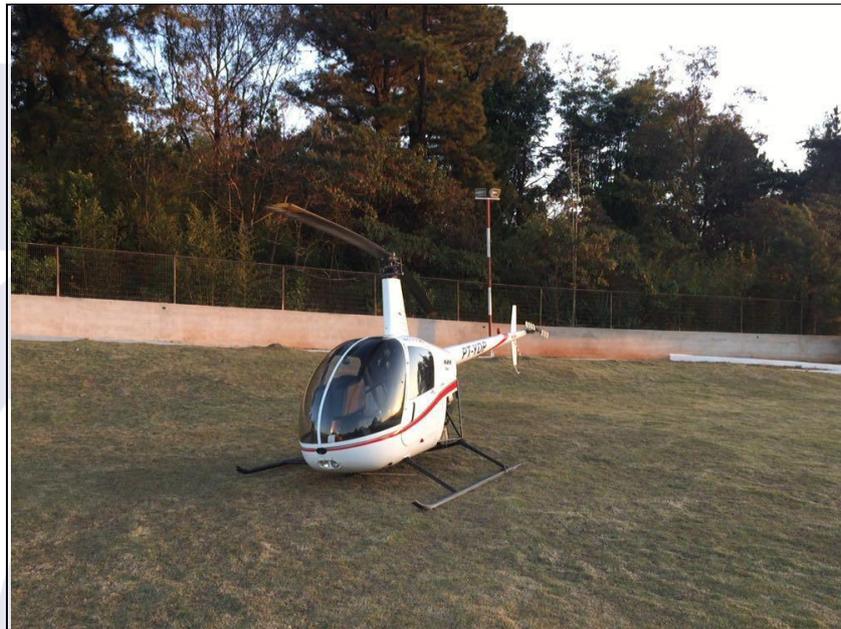
Durante a aproximação para o pouso, a aeronave aumentou a razão de descida, culminando com um pouso brusco em área gramada antes do heliporto.

A aeronave teve danos leves. Os pilotos saíram ilesos.

Figura 1 – Vista da aeronave no local do incidente.

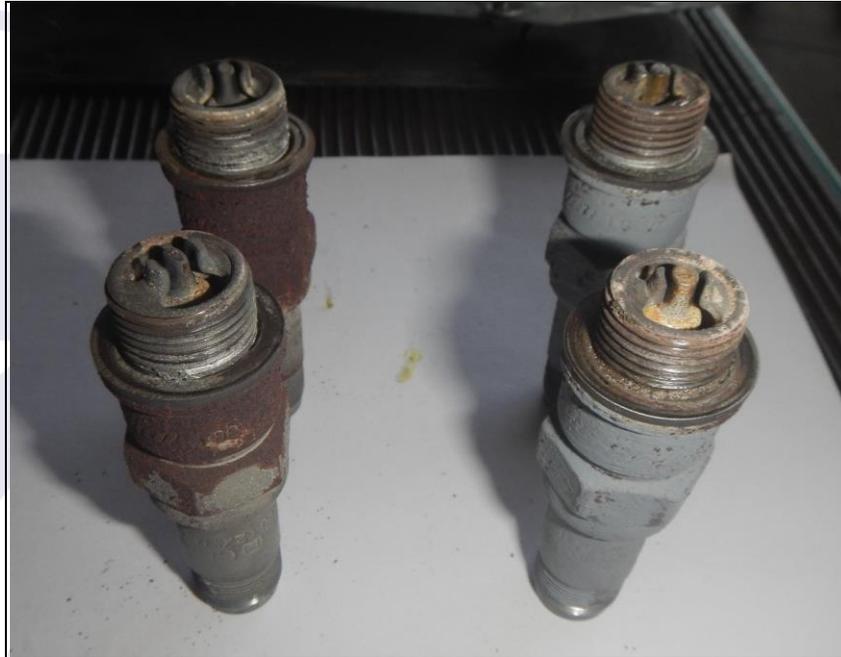
Após a ocorrência, os investigadores removeram todas as velas de ignição do motor, onde se constatou grande acúmulo de resíduos de combustível, presença de corrosão e consumo excessivo dos eletrodos (Figura 2). Estas discrepâncias podem ter contribuído para dificuldades na partida e queda de desempenho do motor.

Figura 2 - Velas de ignição removidas do motor da aeronave.

É possível afirmar, portanto, que, as velas de ignição estavam desgastadas e com funcionamento irregular, apesar do pouco tempo de operação, após a última inspeção de 100 horas. Tal desgaste contribuiu para a queda de desempenho do motor.

De acordo com o manual de manutenção *Lycoming Operator's Manual O-320 & IO-320 Series Periodic Inspection*, Seção 4, a cada 100 horas de voo, as velas de ignição devem ser removidas para teste, limpeza e troca, se necessário.

"Remove spark plugs; test, clean and regap. Replace if necessary".

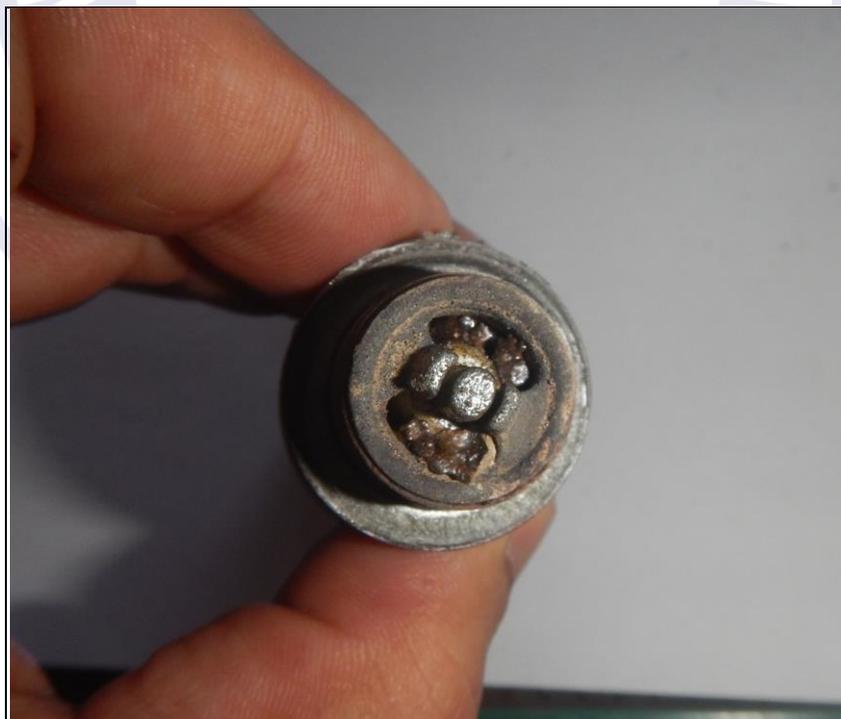
As velas de ignição foram checadas em equipamento apropriado para teste (modelo SPCT-100A), onde apresentaram deficiência no centelhamento. A vela do cilindro nº 3 apresentou total ausência de centelha (Figura 3).

Figura 3 - Vela que não apresentou centelha, removida do cilindro nº 3.

A vela de ignição do cilindro nº 3 foi instalada no motor de outra aeronave, de mesmo modelo. Após a substituição e acionamento, nesta outra aeronave, houve demora na partida e perda de uma polegada no manômetro de admissão, em relação ao parâmetro que apresentava anteriormente.

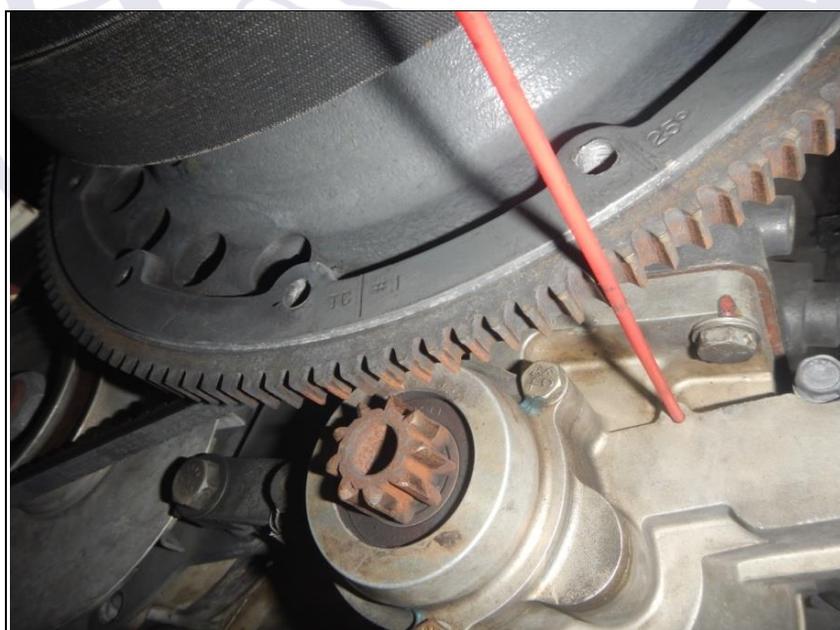
Durante os testes dos magnetos (Figura 4), verificou-se falta de sincronismo e uma defasagem de 2° entre eles. Apresentaram também uma defasagem de 6° no magneto esquerdo e de 4° no magneto direito, com relação à calagem padrão de 25°, de acordo com os procedimentos de manutenção constantes na Seção 5 do manual *Maintenance Procedures, Lycoming Operator's Manual O-320 & IO-320 Series*.

Figura 4 - Cheque de calagem dos magnetos.

Nessas condições, velas de ignição desgastadas, apresentando corrosão e contaminantes, aliado aos magnetos não sincronizados, a capacidade de desenvolvimento de potência pelo motor da aeronave estava bastante degradada, podendo estar abaixo da necessária para o prosseguimento do voo.

Atuar junto a Frisonfly Escola de Aviação Civil Ltda., a fim de averiguar a conformidade das ações de manutenção realizadas por tal organização, sobretudo no que diz respeito às revisões do motor da aeronave modelo R22.
