**COMANDO DA AERONÁUTICA**  
**CENTRO DE INVESTIGAÇÃO E PREVENÇÃO DE**  
**ACIDENTES AERONÁUTICOS**

**RELATÓRIO FINAL SIMPLIFICADO**

| DADOS DA OCORRÊNCIA | | | | |
|---|---|---|---|---|
| 10OUT2009 - 15:20 (UTC) | SERIPA V | IG-541/CENIPA/2018 | | |

| DADOS DA AERONAVE | | |
|---|---|---|
| PT-YDW | ROBINSON HELICOPTER | R22 BETA |

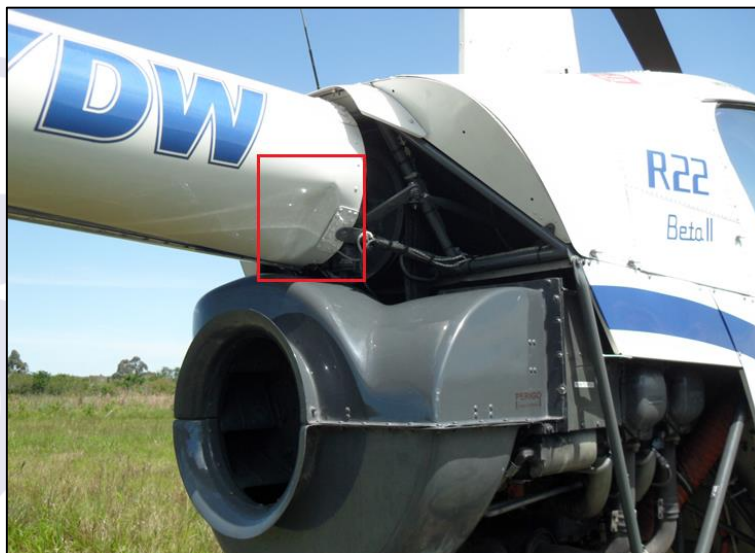
O contato com a superfície de pouso se deu de maneira brusca, resultando em um momento para a direita, o que provocou uma leve deformação na chapa do cone de cauda (Figura 1).

Figura 1 - Deformação na chapa do cone de cauda.

De acordo com os dados colhidos nesta investigação, durante a última arremetida, o aluno, ao tentar reposicionar a proteção de borracha do manete do coletivo, reduziu a potência inadvertidamente, o que provocou a perda de rotação e o consequente toque da buzina de alerta de baixa rotação.
