**COMANDO DA AERONÁUTICA**  
**CENTRO DE INVESTIGAÇÃO E PREVENÇÃO DE**  
**ACIDENTES AERONÁUTICOS**

**RELATÓRIO FINAL**  
**IG-084/CENIPA/2016**

<b>OCORRÊNCIA:</b>	<b>INCIDENTE GRAVE</b>
<b>AERONAVE:</b>	<b>PT-YEL</b>
<b>MODELO:</b>	<b>206L-4</b>
<b>DATA:</b>	<b>13MAIO2016</b>

O presente Relatório Final refere-se ao incidente grave com a aeronave PT-YEL, modelo 206L-4, ocorrido em 13MAIO2016, classificado como “[CTOL] Colisão com obstáculo durante a decolagem e pouso”.

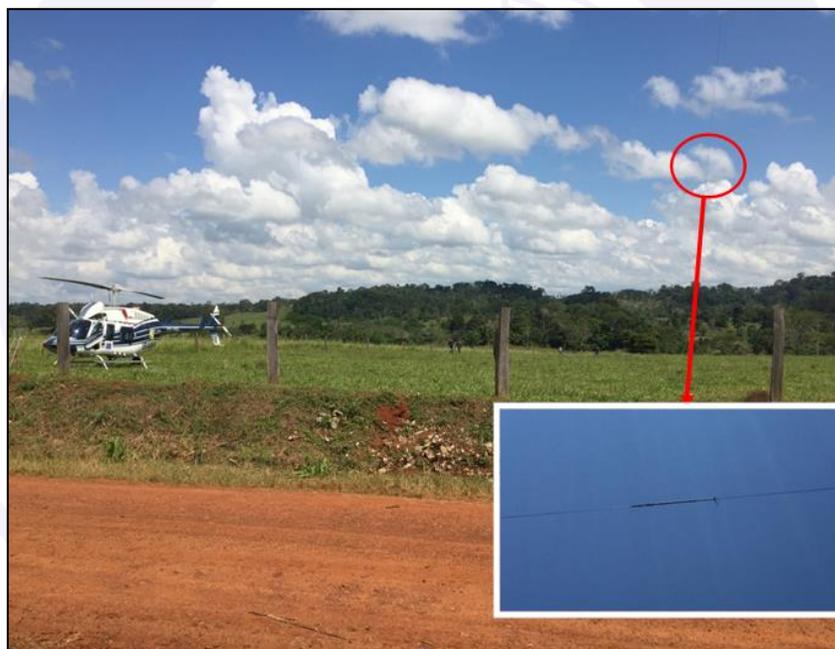
Figura 1 - Vista da área de pouso e do fio, já reparado pela concessionária de energia.

O rumo mantido pela aeronave na final era, aproximadamente, 185° e, antes do pouso no local escolhido, o helicóptero colidiu contra um fio de energia, localizado no setor de aproximação, com altura estimada em 15m.

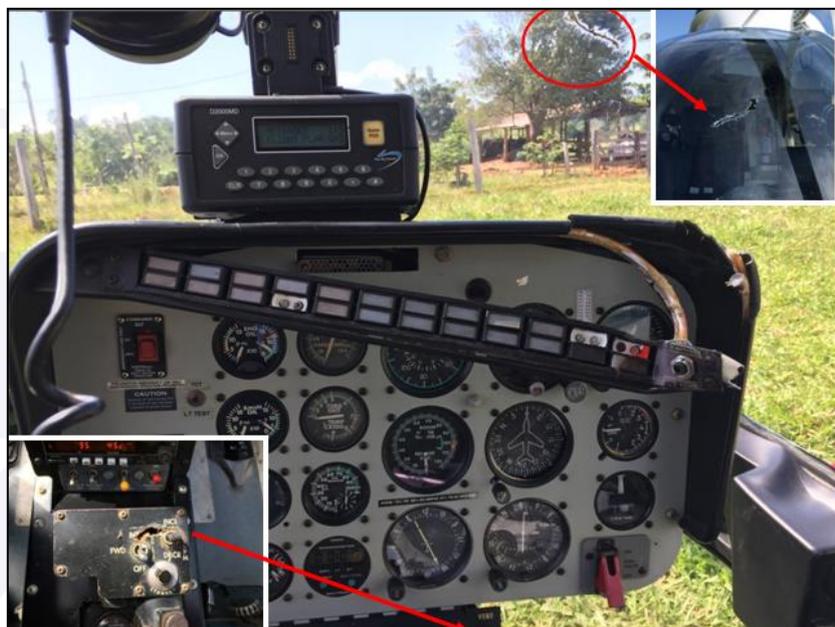
A aeronave teve danos leves. Os danos se restringiram a duas pás do conjunto do rotor principal, estabilizador vertical, para-brisa direito, painel de alarmes e no comando do coletivo.

Figura 2 - Painel, para-brisa e coletivo com os danos decorrentes da colisão contra o fio.

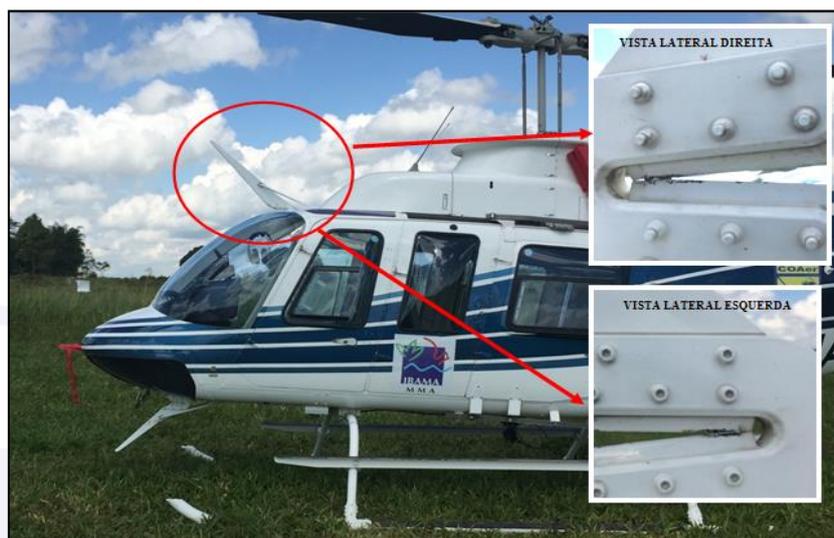
Durante a colisão, houve o impacto do corta-fios superior (Figura 3) contra o fio e posterior secção da rede. O piloto pousou sem identificar qualquer anormalidade nos comandos de voo ou vibração na aeronave, realizando o corte do motor.

Figura 3 - No detalhe o corta-fios superior que seccionou o fio após o impacto.

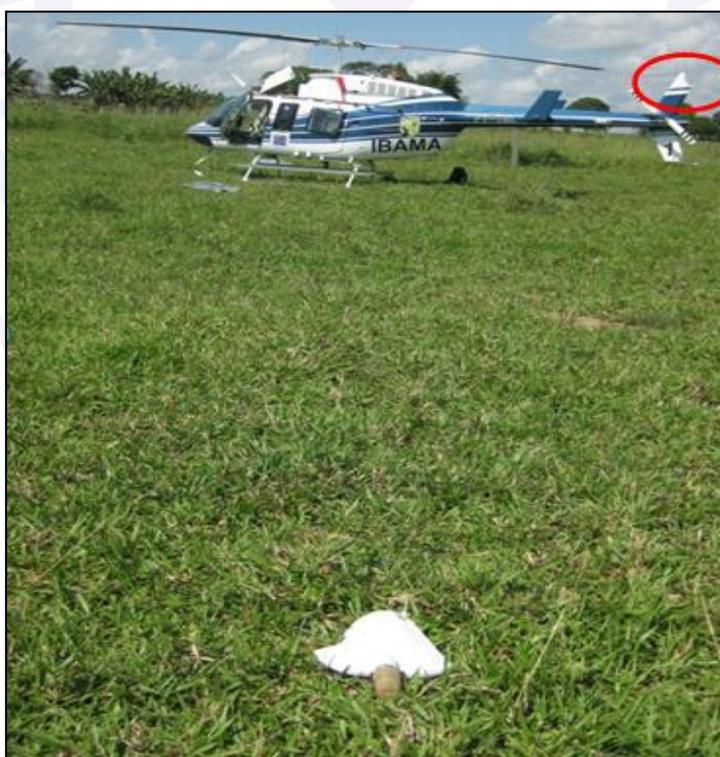
Além dos danos externos (pás, estabilizador vertical, para-brisa do piloto e termômetro externo), identificou-se que estilhaços do para-brisa causaram danos no painel de alarmes e no comando coletivo (Figura 4).

Figura 4 - Vista geral. No detalhe, o pedaço do estabilizador vertical seccionado após a colisão.

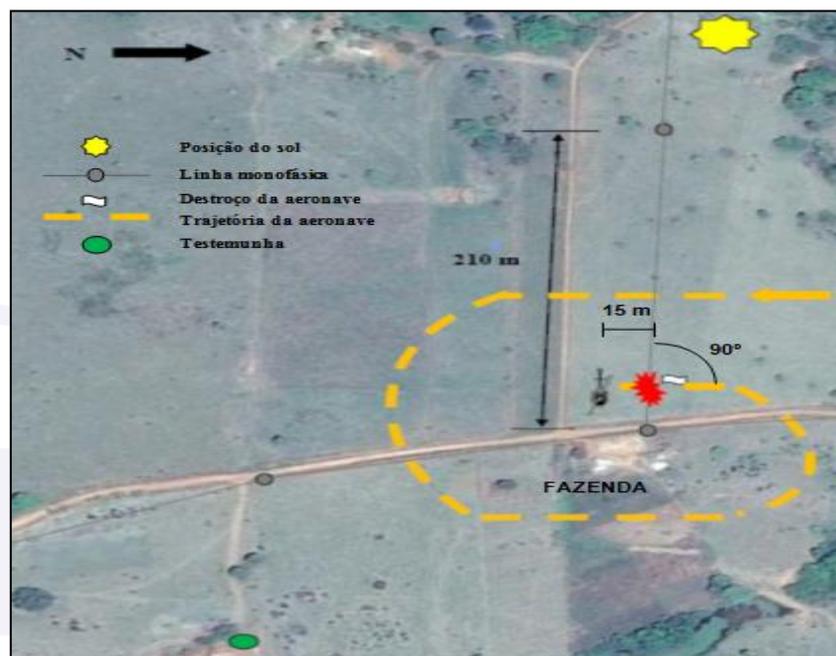
Figura 5 - Croqui da ocorrência.

Estimando vento calmo (observação da vegetação local - cujos galhos não variavam em nenhuma direção), o comandante definiu a proa de aproximação, em torno de 185°. Fez uma passagem no perfil que seria realizada a aproximação para pouso (Figura 5).
