**COMANDO DA AERONÁUTICA**  
**CENTRO DE INVESTIGAÇÃO E PREVENÇÃO DE**  
**ACIDENTES AERONÁUTICOS**

**RELATÓRIO FINAL**  
**A-044/CENIPA/2017**

<b>OCORRÊNCIA:</b>	<b>ACIDENTE</b>
<b>AERONAVE:</b>	<b>PT-YHH</b>
<b>MODELO:</b>	<b>206B</b>
<b>DATA:</b>	<b>17MAR2017</b>

O presente Relatório Final refere-se ao acidente com a aeronave PT-YHH, modelo 206B, ocorrido em 17MAR2017, classificado como “[FUEL] Combustível”.

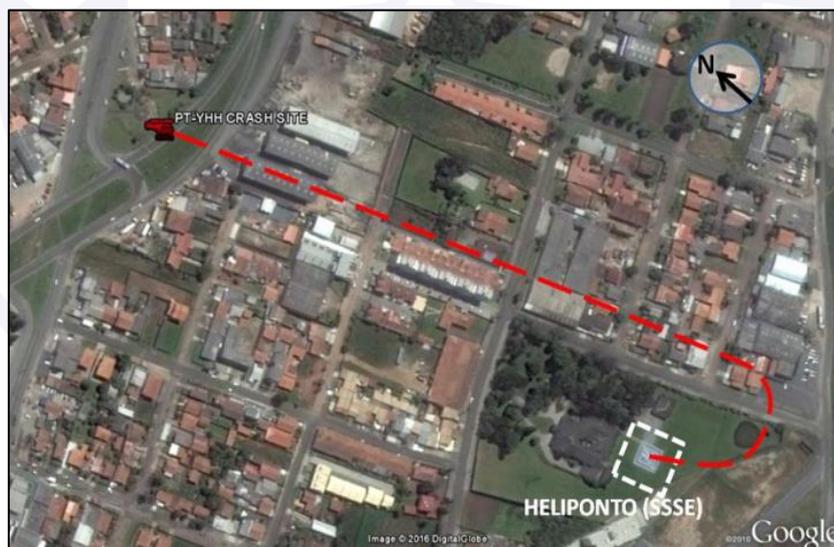
Figura 1 - Croqui da trajetória aproximada da aeronave.

Logo após a decolagem, ao cruzar 300ft *Above Ground Level* (AGL), o piloto curvou à esquerda para prosseguir em subida até 500ft AGL, quando percebeu uma queda de, aproximadamente, 5% de RPM do rotor.

O tripulante reduziu o passo coletivo e recuperou a RPM. Entretanto, ao aplicar potência, tanto a rotação do rotor (NR) quanto a da turbina de potência (N2) caíram rapidamente, disparando o alarme sonoro e visual *LOW RPM*, quando a NR caiu abaixo de 90%.

O helicóptero perdeu altura e colidiu contra o solo.

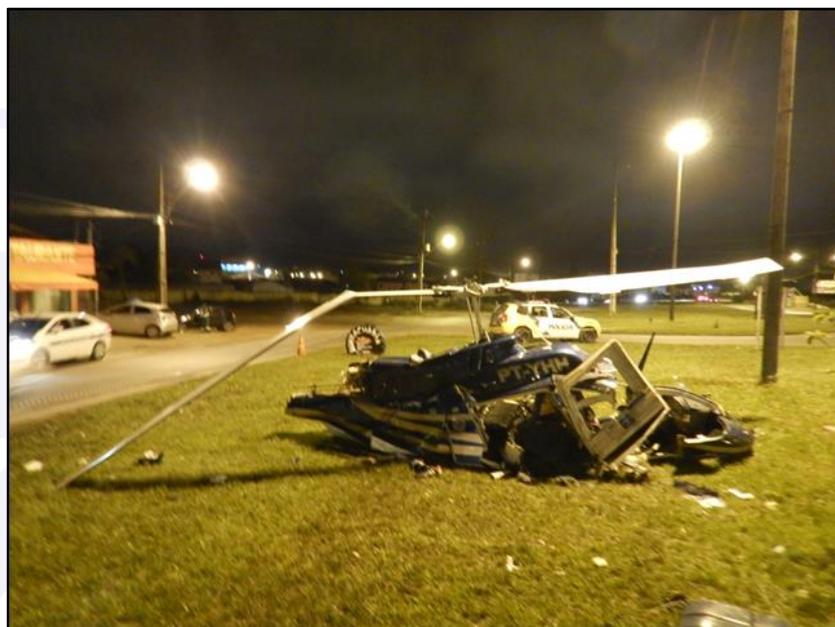
Figura 2 - Vista lateral direita da aeronave.

A aeronave teve danos substanciais. Houve perda do cone de cauda, quebra de uma das pás do rotor principal, quebra do esqui de pouso, danos nas laterais e parte inferior da fuselagem (Figura 2).

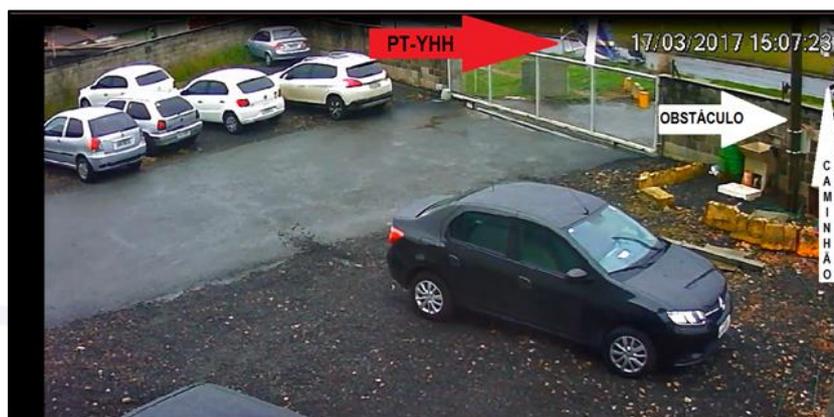
Figura 3 - Imagem da câmera de segurança.

O impacto foi filmado por uma câmera de segurança do comércio local (Figura 3).

O impacto ocorreu em atitude cabrada (aproximadamente 20°) e sem inclinação lateral, provocando a fratura do cone de cauda e a quebra dos esquis de pouso.

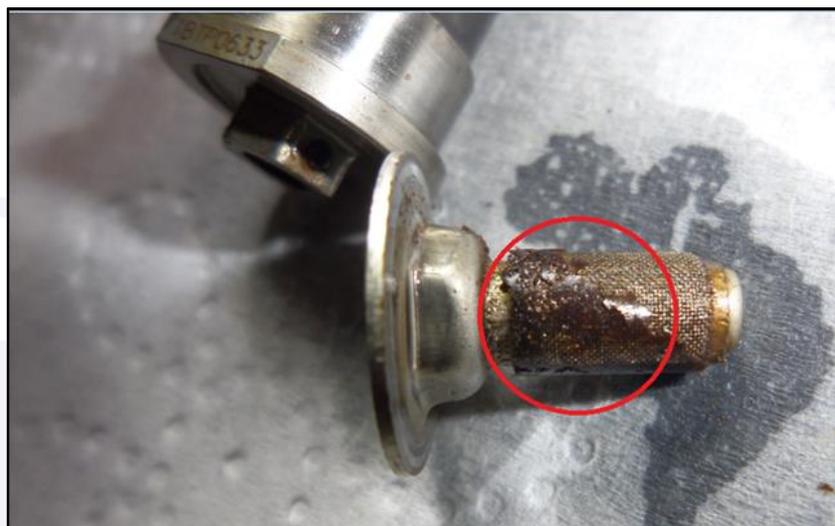
Figura 4 - Fuel nozzle contaminado em destaque.

Procedeu-se, então, o teste funcional do bico injetor do motor (*fuel nozzle*). Ao inspecionar este bico, foi encontrada contaminação no filtro de última chance do *fuel nozzle*.

O bico injetor com funcionamento anormal foi substituído e o motor funcionou por um período de 20 minutos, com 100% de rotação, porém sem carga. Logo em seguida o motor desacelerou sozinho e, quando atingiu menos de 40% de N1 (turbina), foi necessário realizar seu corte.

Já que o bico injetor substituto estava normal, decidiu-se por testá-lo em bancada específica. O resultado foi a sua reprovação.

Assim, procedeu-se a desmontagem desse *fuel nozzle*, onde foi identificado grande quantidade do mesmo material contaminante encontrado no primeiro bico injetor. Esse

As análises químicas não identificaram semelhança entre o material da mangueira de combustível da aeronave e a contaminação encontrada nos bicos. O laboratório do IAE também não conseguiu identificar, precisamente, a contaminação, mesmo havendo a comparação com possíveis contaminantes: ardrex, diesel e outras substâncias.

Parte do material foi enviado ao laboratório da *Rolls Royce*, nos Estados Unidos da América, onde também houve dificuldade na identificação. Esse laboratório afirmou com 78% de confiabilidade, que se tratava de PAM ou polyacrilamide, cujo principal uso é como floculante de sólidos em líquidos podendo ser, também, usado no tratamento da água.

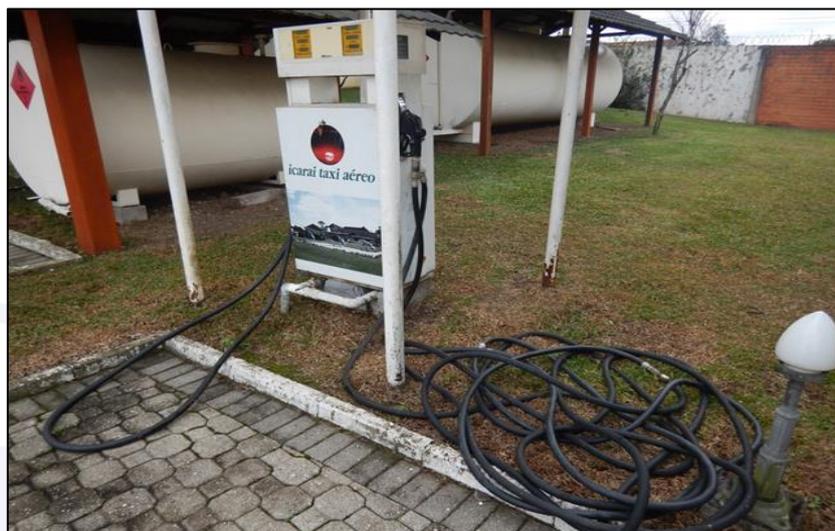
Figura 5 - Reservatórios de combustível de SSSE.

Nos fundos da residência havia um heliponto, um hangar e dois tanques para armazenamento de combustível (Figura 5), um com capacidade para 4.000 litros e outro 15.000 litros, onde era armazenado QAV-1.

Os tanques tiveram as válvulas abertas pelo próprio morador para mostrar que não havia combustível. Depois de questionado pelo agente, o antigo proprietário reconheceu não haver informado à ANP anteriormente sobre a existência de tanques de combustível no local.

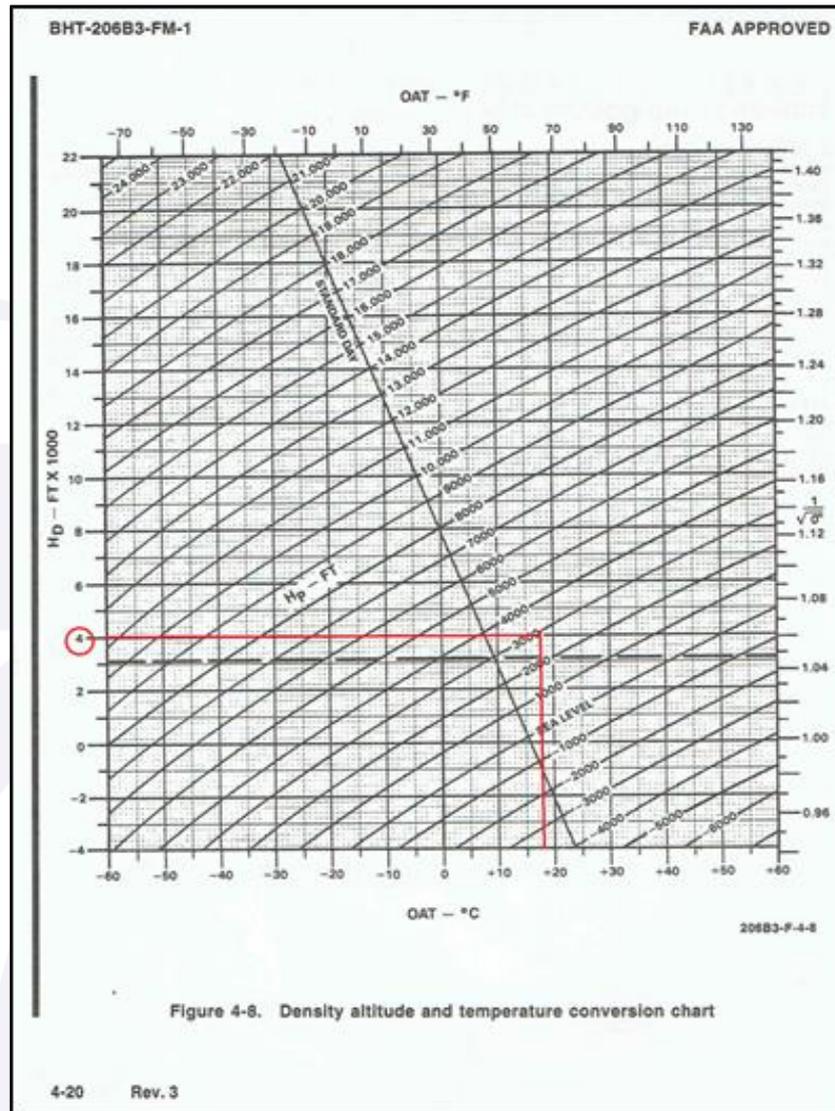
Figura 7 - Altitude Densidade.

Considerando que a temperatura pelo METAR de SBCT era de 18°C e que a altitude do heliponto era de 2.972ft, obteve-se a altitude densidade de 4.000ft (Figura 7).

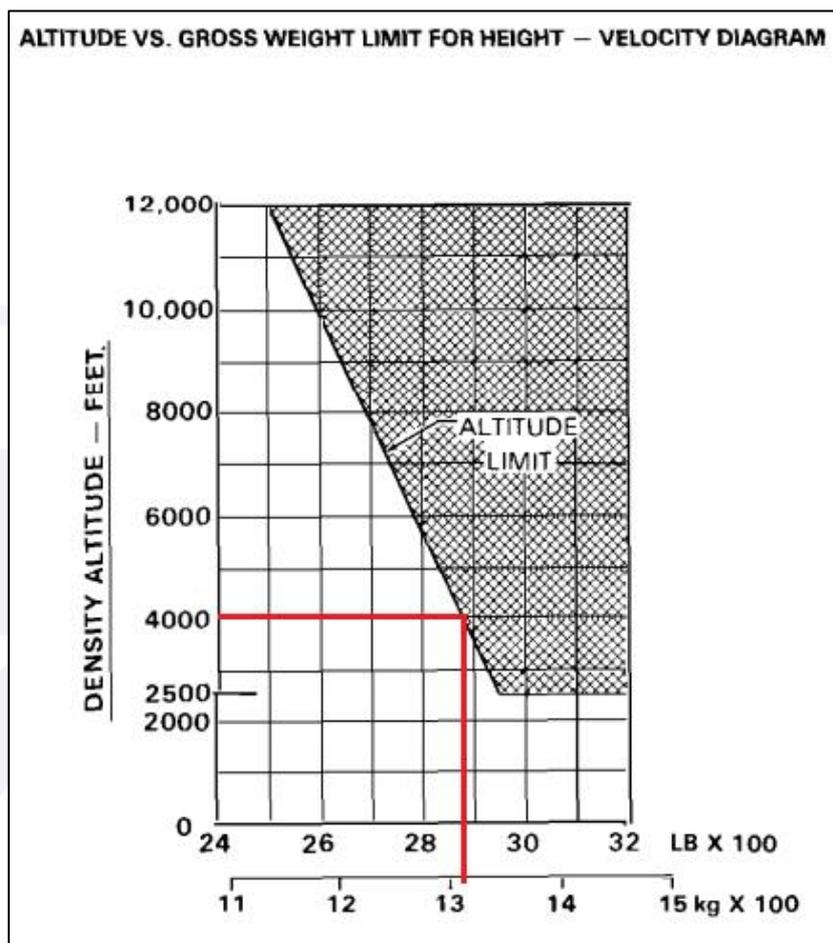
Figura 8 - Gráfico *Altitude vs. Gross weight limit for Height - Velocity Diagram*.

Considerando que o peso da aeronave no momento da perda de potência era de 1.456,86kg e que a altitude densidade calculada era de 4.000ft, conclui-se que a aeronave não atendia os requisitos de performance constantes do gráfico da Figura 8, uma vez que, o peso máximo para essas condições seria de, aproximadamente, 1.320kg.

Infere-se dessa maneira que o planejamento do voo não levou em consideração a altitude densidade que é calculada em função da altitude pressão x temperatura.
