**RELATÓRIO FINAL**  
**IG-145/CENIPA/2013**

| <b>OCORRÊNCIA:</b> | <b>INCIDENTE GRAVE</b> |
| <b>AERONAVE:</b> | <b>PT-YSM</b> |
| <b>MODELO:</b> | <b>S-76A</b> |

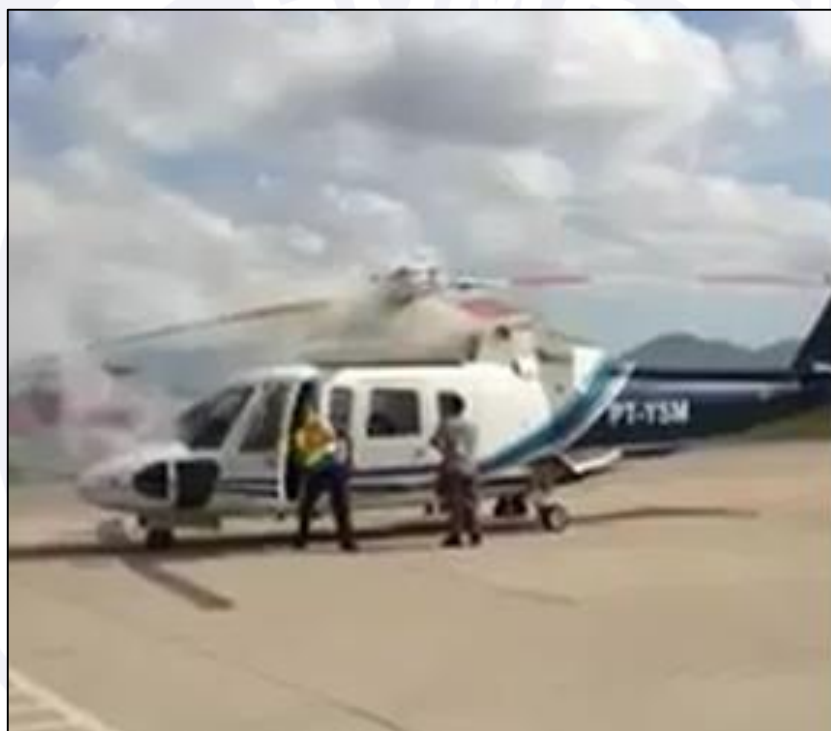
Os pilotos não perceberam o início do fogo, apenas que os parâmetros do motor estavam abaixo dos previstos e decidiram abortar o voo. O fogo só foi notado após a aeronave ingressar no pátio de estacionamento e os mecânicos alertarem os pilotos. A luz de fogo do motor #2 acendeu nesse momento.

O extintor de incêndio da aeronave foi acionado e impediu que as chamas se alastrassem por toda a aeronave, permitindo a evacuação dos passageiros e dos tripulantes sem quaisquer lesões.

Figura 1 - Foto da aeronave no pátio.

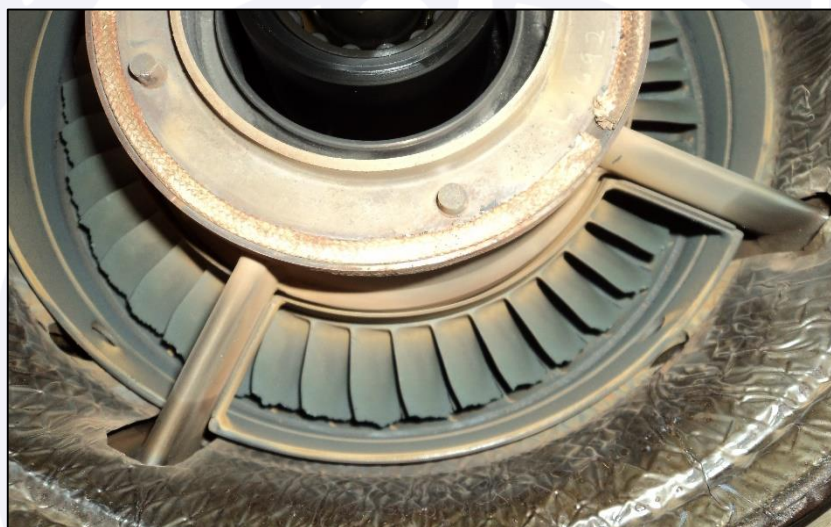
Figura 2 - Foto da seção de turbinas.

No trabalho de investigação, foi detectado que houve uma falha no rotor do 1º estágio da turbina do gerador de gases.

A falha foi resultante da exposição das palhetas do rotor à temperatura de trabalho excessivo por período prolongado, degradando a microestrutura do material, aumentando o tamanho do grão, facilitando o aparecimento de trincas. Quando a trinca se propaga e atinge uma região crítica da palheta ocorre o seu rompimento.

Observou-se na seção de turbinas que quase todas as palhetas do disco do rotor do 1º estágio da turbina do compressor estavam seccionadas próximo ao primeiro terço dos seus comprimentos.

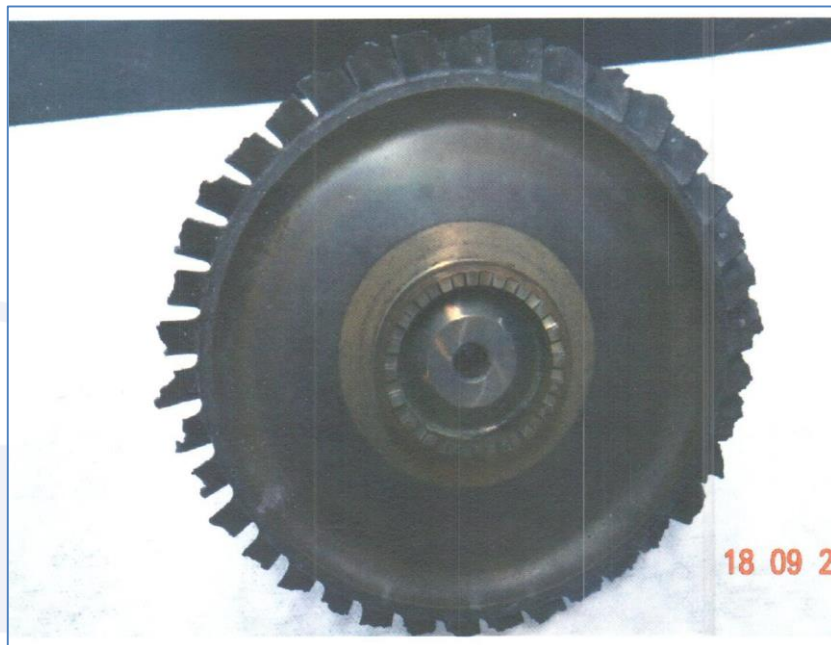
Figura 3 - Foto do rotor do 1º estágio da turbina do compressor.

Os resultados das análises realizadas mostraram que as palhetas dos discos do primeiro e do segundo estágio do gerador de gases tiveram suas microestruturas alteradas termicamente da ponta até a região da raiz, indicando que as palhetas foram submetidas a temperaturas de serviço excessivas por um tempo prolongado.

Essa degradação da microestrutura levou à ruptura das palhetas do disco do primeiro estágio, ocorrendo o aumento do tamanho do grão na microestrutura do material, fragilizando a palheta, vindo a facilitar o aparecimento de trincas.

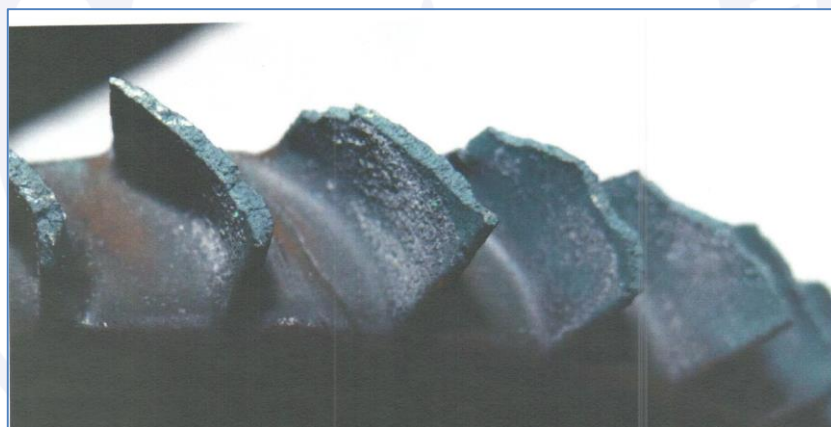
Figura 4 - Detalhe dos danos nas palhetas.

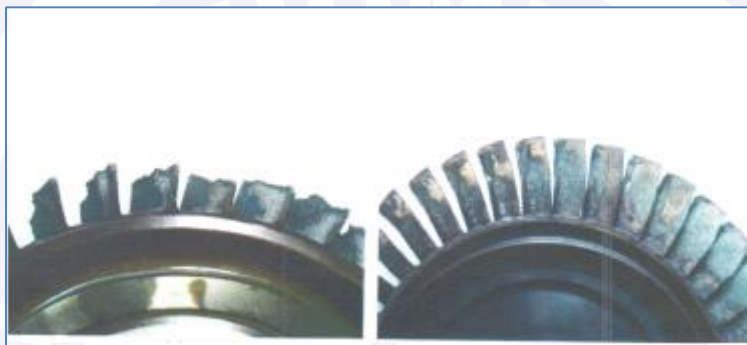
Figura 5 - Detalhe das palhetas dos discos do primeiro e segundo estágio.

As palhetas tiveram a sua microestrutura alterada termicamente. Isso ocorreu pelo fato de ficarem expostas à temperatura excessiva por tempo prolongado. Significa, portanto, que houve aumento do tamanho do grão da microestrutura do material, fragilizando as palhetas, facilitando o aparecimento de trincas, as quais progrediram ao longo do tempo de operação do motor.
