COMANDO DA AERONÁUTICA
CENTRO DE INVESTIGAÇÃO E PREVENÇÃO DE
ACIDENTES AERONÁUTICOS

RELATÓRIO FINAL SIMPLIFICADO

| DADOS DA OCORRÊNCIA | | | | | |
|---|--|---|--|---|--|
| 22ABR2013 - 14:00 (UTC) | | SERIPA IV | | A-077/CENIPA/2013 | |

| DADOS DA AERONAVE | | |
|--|---|---|
| PT-YST | ROBINSON HELICOPTER | R22 BETA |

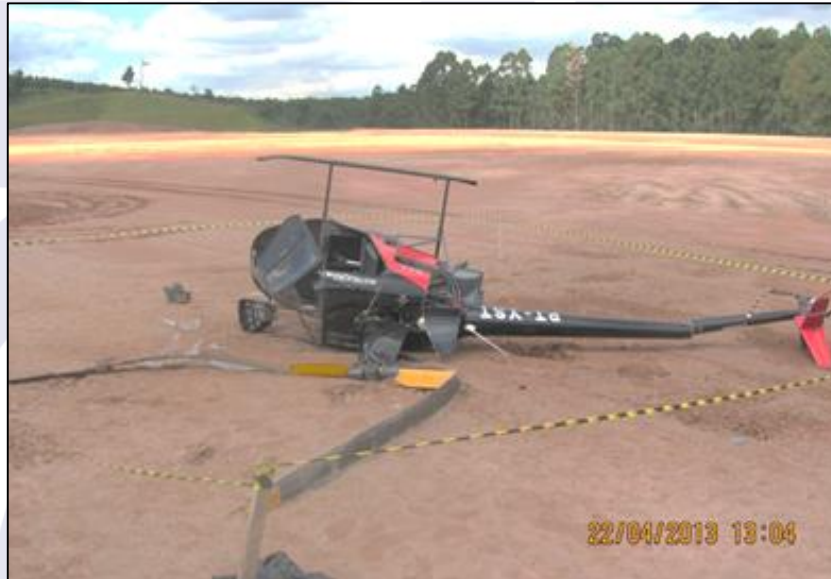
Próximo ao local definido, o examinador assumiu os comandos com o objetivo de demonstrar uma autorrotação. Durante a manobra, o piloto perdeu o controle da aeronave, que colidiu contra o solo.

Figura 1 – Vista da aeronave no local da queda.

A aeronave teve danos substanciais. Os dois tripulantes saíram ilesos.
