COMANDO DA AERONÁUTICA
CENTRO DE INVESTIGAÇÃO E PREVENÇÃO DE
ACIDENTES AERONÁUTICOS

RELATÓRIO FINAL
A-073/CENIPA/2019

OCORRÊNCIA:	ACIDENTE
AERONAVE:	PT-YTJ
MODELO:	AS 350 B2
DATA:	06MAIO2019

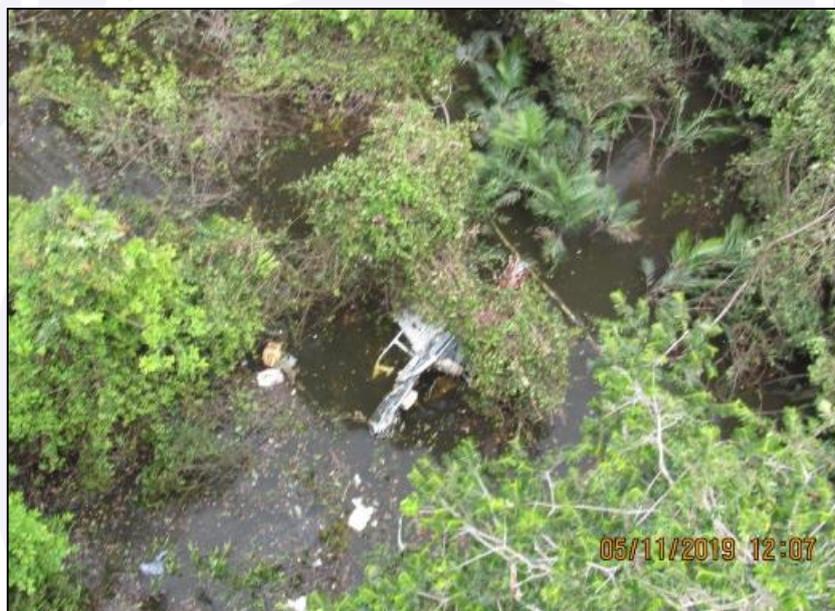
Durante o voo em rota, o helicóptero desapareceu, sendo localizado, no dia 10MAIO2019, em região de selva, no Rio Aripuanã, próximo à Comunidade Flechal.

Figura 1 - Vista geral da localização dos destroços do PT-YTJ.

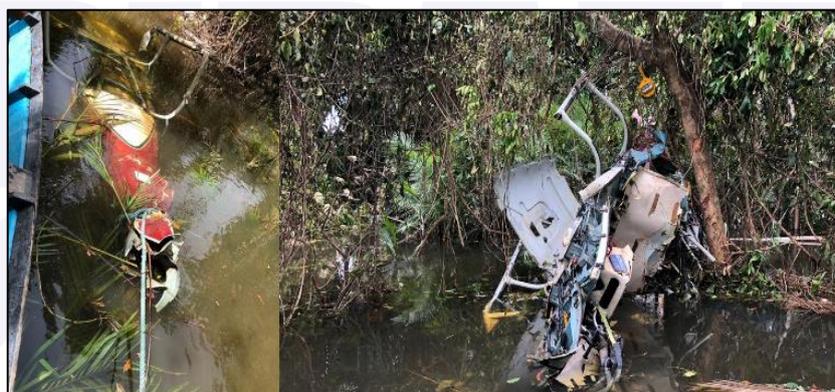
Ao chegar no local da ocorrência, foi constatada a presença de terceiros, tendo sido observado que os destroços haviam sido vasculhados e amarrados às árvores, o que alterou as evidências e desconfigurou o cenário do acidente (Figura 3).

Figura 3 - Vista dos destroços vasculhados por populares. Fonte: foto tirada por terceiros.

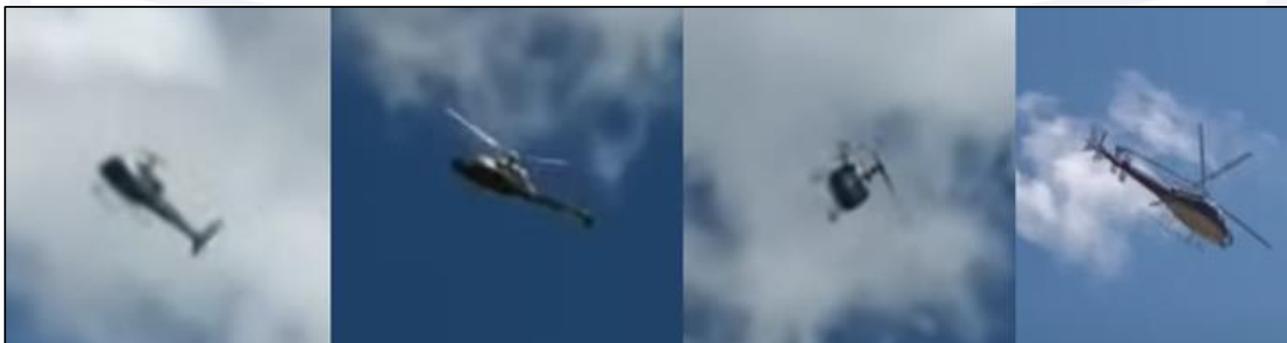
Em vídeo recebido pela Comissão de Investigação, foi possível visualizar a decolagem da aeronave para o voo em que ocorreu o acidente. Nesse vídeo, logo após a decolagem e com passageiros a bordo, foi realizada uma manobra acrobática a baixa altura, conhecida popularmente como “V-Zero” (Figura 6).

Figura 6 - Sequência de imagens da aeronave PT-YTJ, realizando a manobra “V Zero”
Fonte: observadores no solo em Novo Aripuanã, AM.

Nessa manobra, o piloto iniciava uma subida quase na vertical, utilizando elevada atitude de arfagem, até a velocidade chegar próximo a zero para então, com a aplicação do comando do rotor de cauda, atuar no eixo vertical, aproando o solo em atitude picada, no sentido de aumentar a velocidade para permitir a recuperação do voo nivelado.
