COMANDO DA AERONÁUTICA
CENTRO DE INVESTIGAÇÃO E PREVENÇÃO DE
ACIDENTES AERONÁUTICOS

RELATÓRIO FINAL SIMPLIFICADO

DADOS DA OCORRÊNCIA			
DATA - HORA	INVESTIGAÇÃO	SUMA N°	
28AGO2016 - 20:44 (UTC)	SERIPA III	IG-113/CENIPA/2016	
CLASSIFICAÇÃO	TIPO(S)		
INCIDENTE GRAVE	[SCF-NP] FALHA OU MAU FUNCIONAMENTO DE SISTEMA/COMPONENTE		
LOCALIDADE	MUNICÍPIO	UF	COORDENADAS
TANQUE	RIO DE JANEIRO	RJ	22°55'21"S 043°21'33"W

DADOS DA AERONAVE		
MATRÍCULA	FABRICANTE	MODELO
PT-YZF	BELL HELICOPTER	407
OPERADOR	REGISTRO	OPERAÇÃO
DEPARTAMENTO DE POLÍCIA RODOV. FEDERAL	ADF	POLICIAL

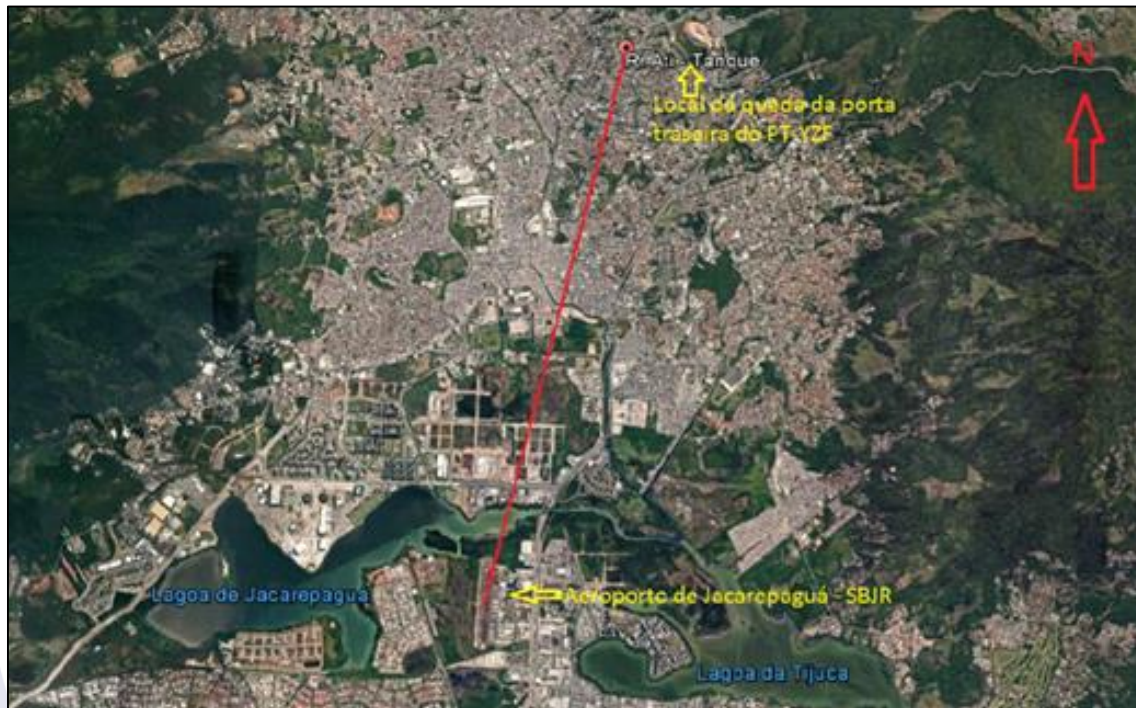
Figura 1 - Croqui da ocorrência.

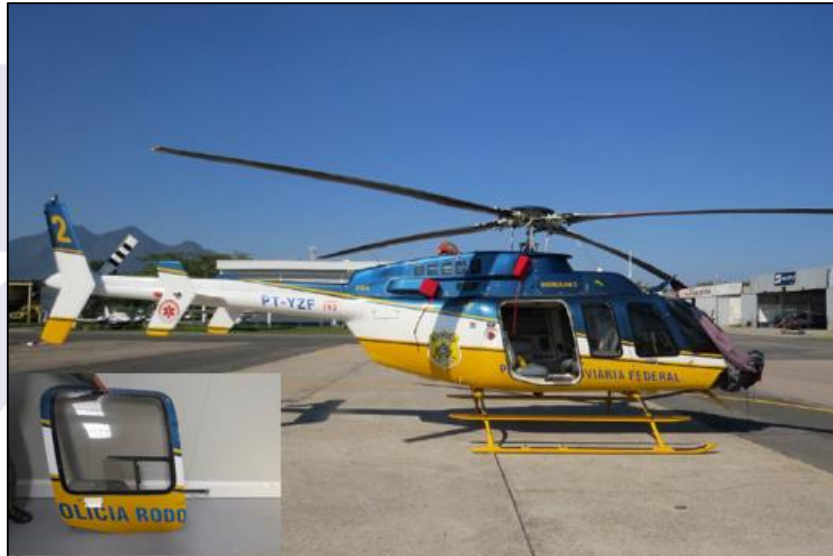
Durante o voo, a porta traseira direita do helicóptero despreendeu-se, caindo em uma residência. Posteriormente, a porta da aeronave foi recuperada (Figura 2).

Figura 2 - PT-YZF sem a porta traseira direita. No detalhe, a porta que se despreendeu da aeronave.

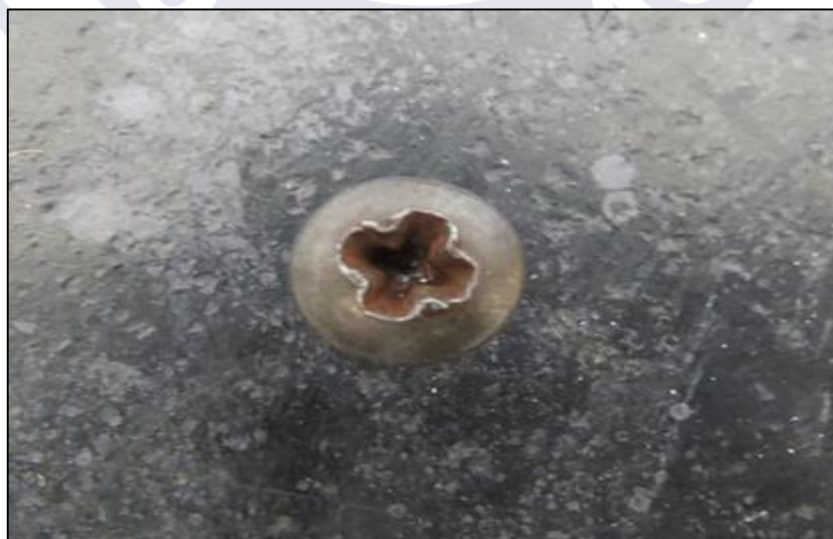
A porta era instalada em dois suportes com um parafuso em cada. Um parafuso não foi encontrado, entretanto, uma parte do outro parafuso permaneceu fixado à aeronave, sendo possível realizar testes no Departamento de Ciência e Tecnologia Aeroespacial (DCTA). A análise indicou que não existiam indícios de corrosão e a fratura do parafuso ocorreu devido à sobrecarga aplicada ao material.

Como é possível observar, o fragmento de parafuso (Figura 3) não possuía o *Part Number* (PN) gravado em sua parte superior, conforme o parafuso que era recomendado pelo manual da aeronave (Figura 4).

Figura 3 - Parafuso sem PN gravado.

Dessa forma, inferiu-se que o parafuso instalado na aeronave poderia não ser o recomendado pelo fabricante.

O fato desse item ter sido encontrado fraturado devido à sobrecarga sugere que a inadequação do material aplicado na aeronave contribuiu para a soltura da porta em voo, o que pode estar relacionado a uma inadequada manutenção da aeronave.

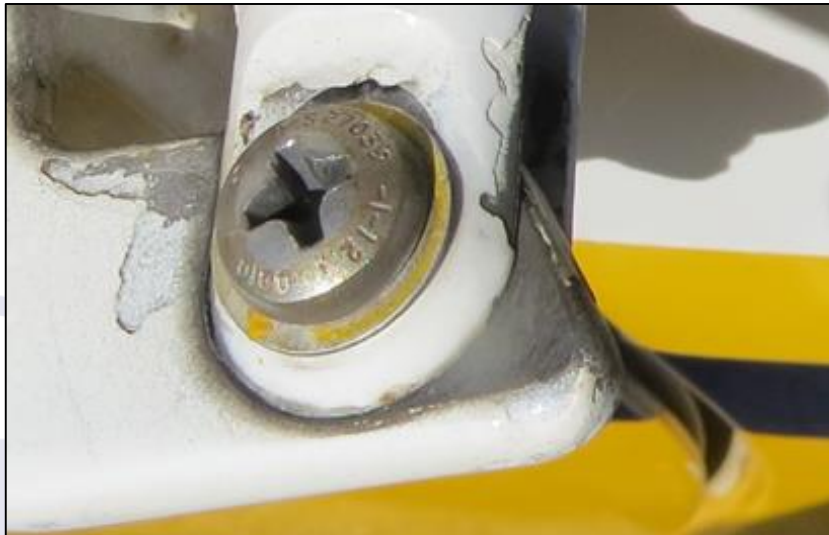
Figura 4 - Parafuso recomendado pelo fabricante.
