**COMANDO DA AERONÁUTICA**  
**CENTRO DE INVESTIGAÇÃO E PREVENÇÃO DE**  
**ACIDENTES AERONÁUTICOS**

**RELATÓRIO FINAL**  
**A-073/CENIPA/2018**

<b>OCORRÊNCIA:</b>	<b>ACIDENTE</b>
<b>AERONAVE:</b>	<b>PT-YZJ</b>
<b>MODELO:</b>	<b>BELL-407</b>
<b>DATA:</b>	<b>17ABR2018</b>

O presente Relatório Final refere-se ao acidente com a aeronave PT-YZJ, modelo BELL-407, ocorrido em 17ABR2018, classificado como “[SCF-PP] Falha ou mau funcionamento do motor | Falha do motor em voo”.

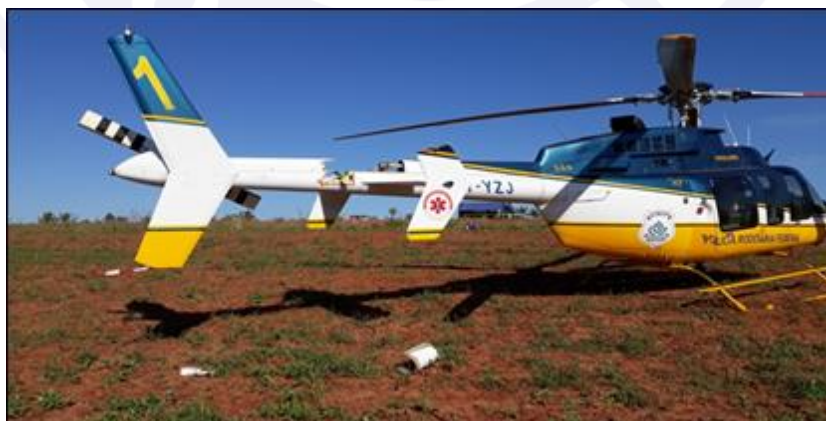
A aeronave teve danos substanciais no motor, no eixo de transmissão do rotor de cauda, na carenagem do cone de cauda e nos *finlets*, além de danos leves nas pás do rotor principal.

Figura 1 - Vista geral da aeronave após a ocorrência.

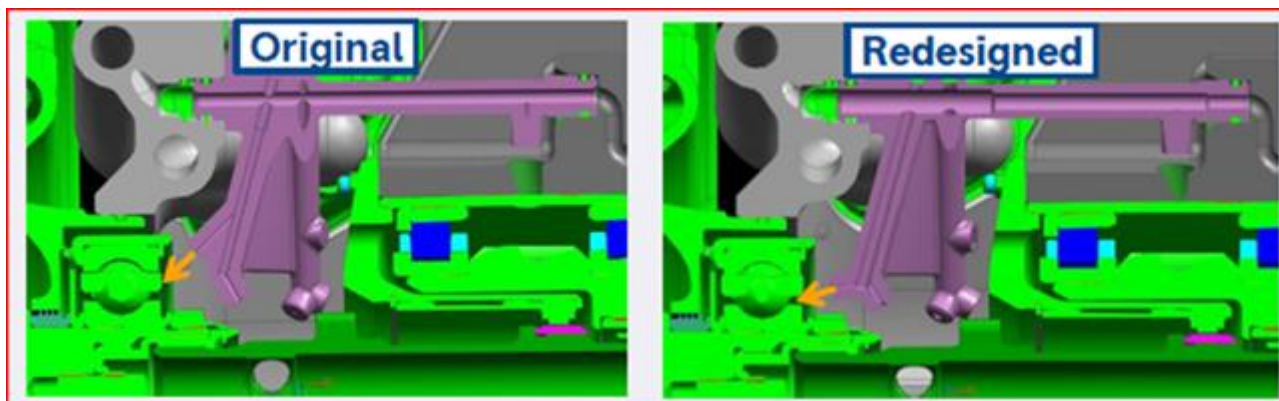
Figura 4 - Diferença entre o *piccolo tube* original e sua versão nova (*redesigned*).

A análise mostra que o ângulo de incidência do jato de óleo foi reduzido, o orifício de injeção de óleo foi movido para mais próximo do rolamento e o fluxo de óleo através do orifício ficou inalterado. Testes realizados teriam comprovado melhorias significativas na passagem de óleo para o rolamento e uma redução em sua temperatura de operação.

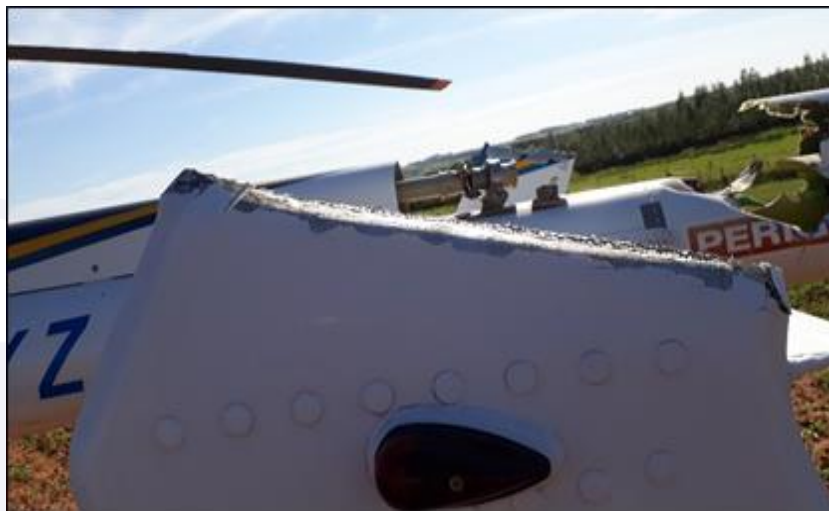
Houve a colisão do rotor principal contra o *boom* de cauda, com seccionamento dos dois *finlets* e a ruptura de parte do eixo de transmissão do rotor de cauda (Figuras 6 e 7).

Figura 6 - Detalhe do ângulo de corte do *finlet* esquerdo provocado pelo rotor principal.

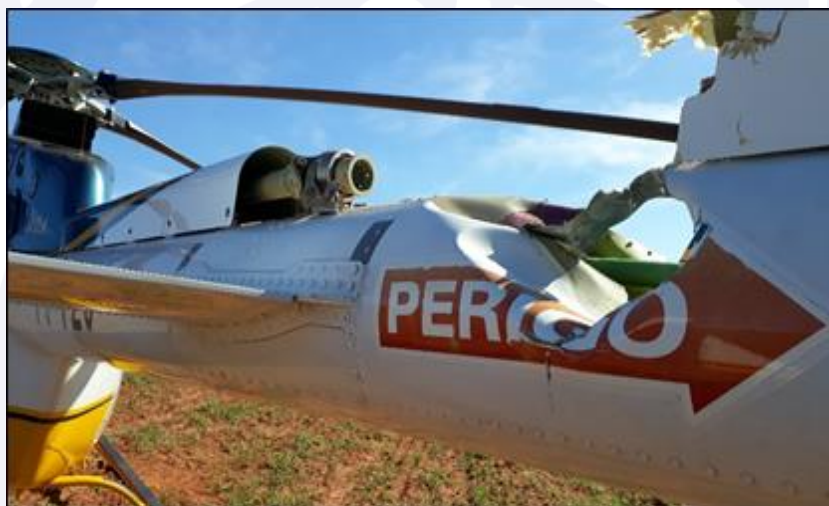
Figura 7 - Detalhe do ponto de impacto das pás do rotor principal contra o *boom* de cauda.

Deve-se considerar que, ao atingir valores muito baixos de RPM do rotor principal, a força centrífuga nas pás também diminui, podendo causar o batimento excessivo. Essa condição, associada a comandos e/ou pousos bruscos, pode levar à colisão da pá do rotor contra o *boom* de cauda.

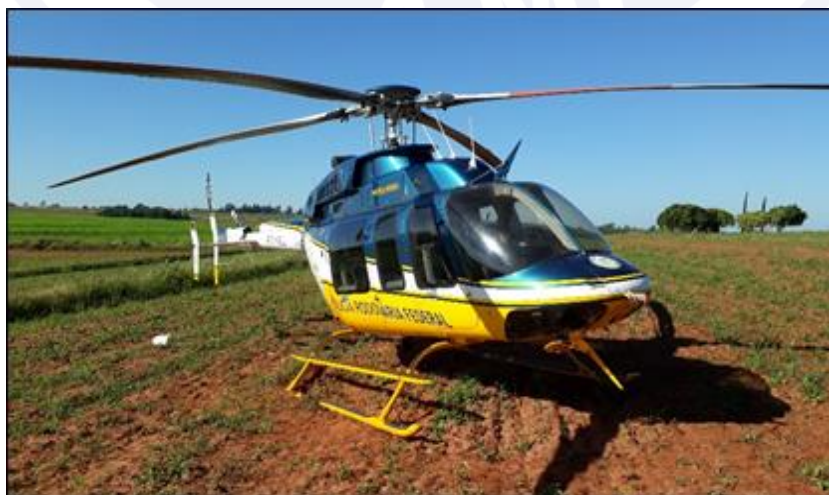
Não havia sinais de contato do rotor de cauda nem do *tail skid* no solo. Houve um leve afundamento da parte traseira do esqui direito no solo, porém não houve deformação dos esquis (Figura 8).

Figura 8 - Visão geral da posição de parada da aeronave.

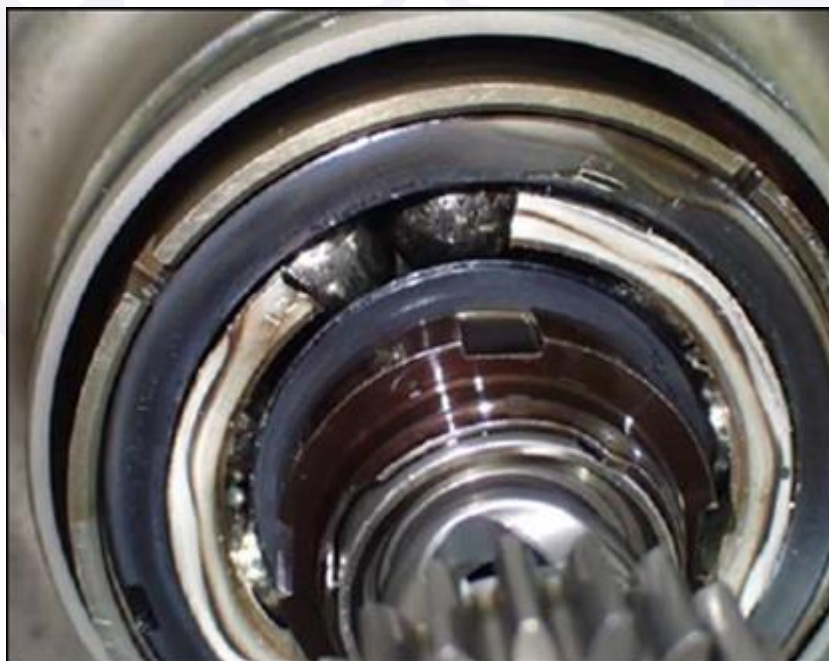
No entanto, uma seção que cobria a área de, aproximadamente, duas esferas estava ausente.

O anel de retenção do rolamento também estava ausente, sendo, grande parte dele, localizado posteriormente, dentro da caixa de engrenagens (Figuras 9, 10 e 11).

Figura 9 - Rolamento nº 2 em sua posição correta, porém danificado.

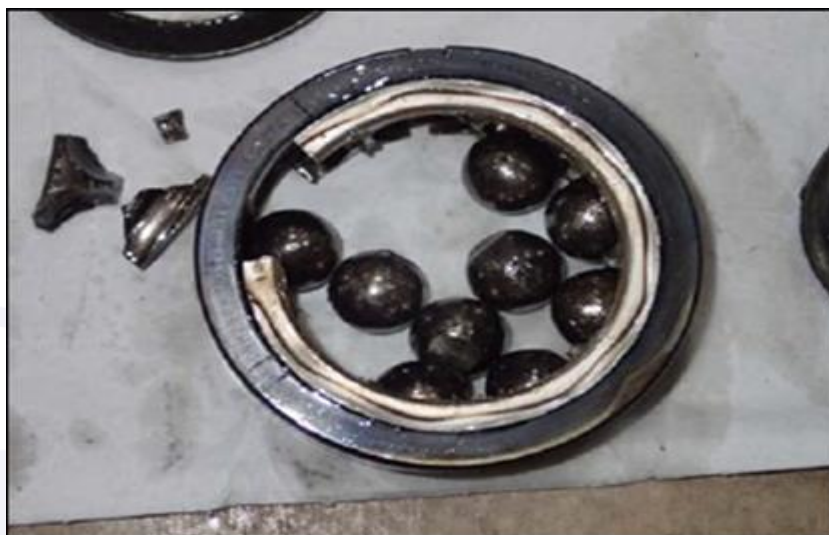
Figura 10 - Rolamento nº 2 após ser retirado da aeronave.

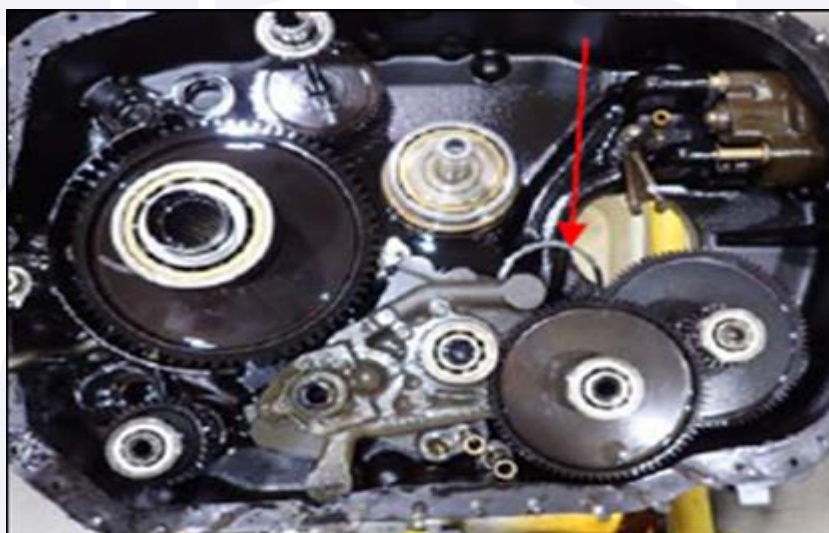
Figura 11 - Anel de retenção do rolamento nº 2 encontrado dentro da caixa de engrenagens.

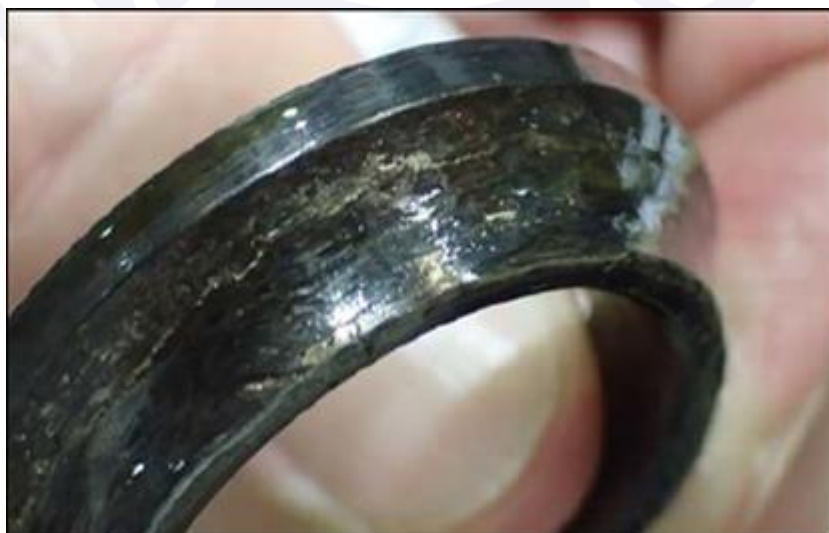
Todas as esferas estavam presentes e retidas dentro da área do rolamento, no entanto, exibiam evidências de derrapagem. A remoção do rolamento nº 2 revelou marcas nas duas metades internas, na área de rolagem das esferas (Figura 12).

Figura 12 - Marcas de raspagem na pista de rolagem interna do rolamento nº 2.

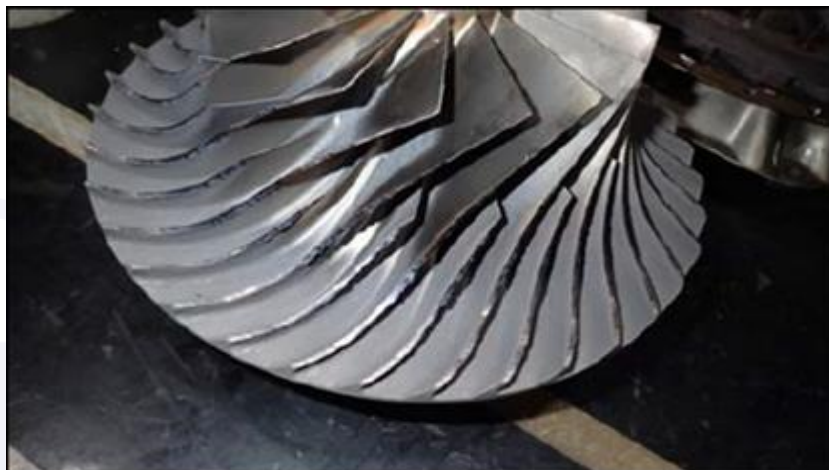
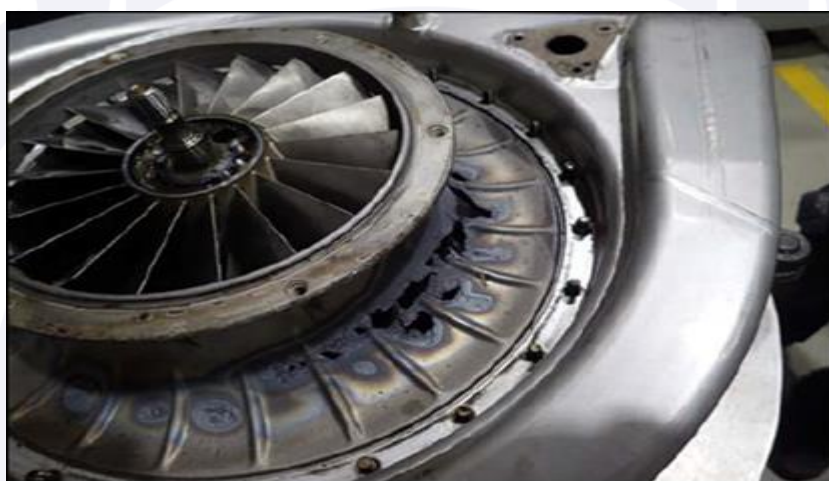
A desmontagem do compressor revelou que suas partes rotativa e estacionária entraram em contato, resultando nos danos ilustrados nas Figuras 13 e 14.

Figura 13 - Vista do estágio axial de compressor.

Figura 14 - Danos na área do compressor.

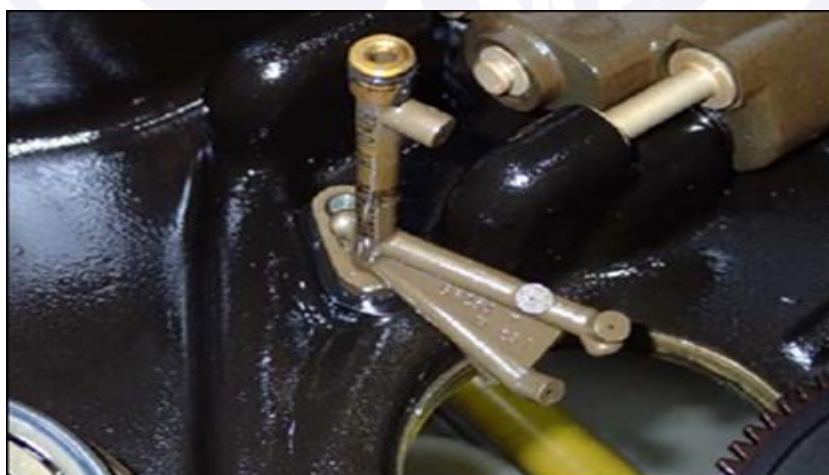
Verificou-se o não cumprimento do CEB N° 72-6081 (substituição do *piccolo tube* P/N 23063357 pelo P/N M250-10767). No entanto, o *piccolo tube* instalado (P/N 23063357) estava em sua correta posição e visualmente normal (Figura 15).

Figura 15 - *Piccolo tube* em sua posição correta.

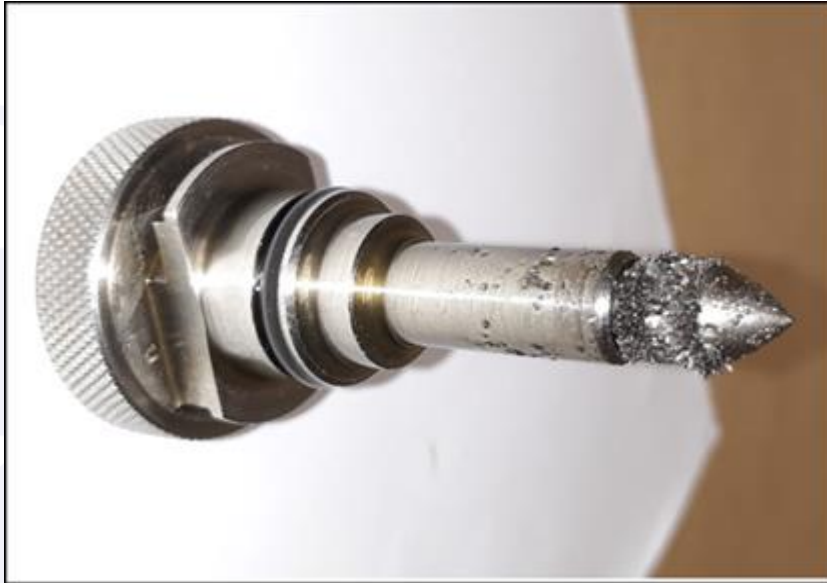
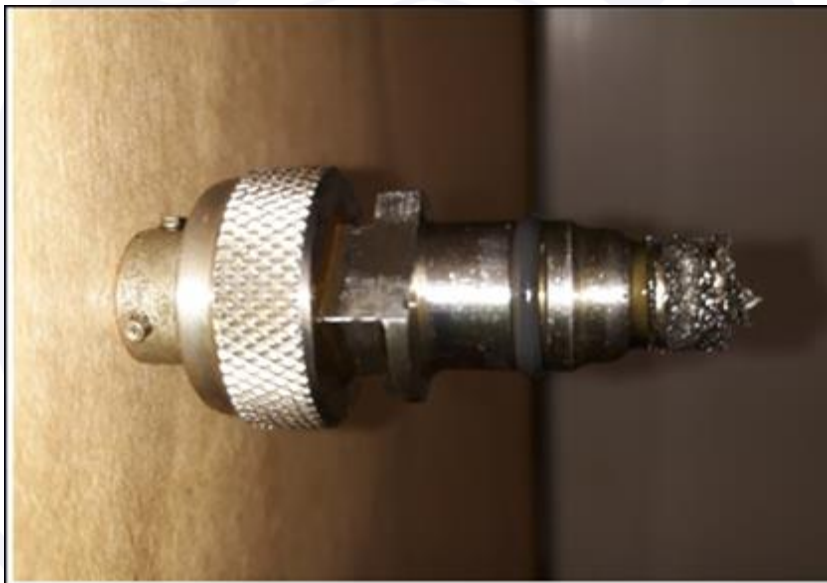
Ao retirar os *magnetic plugs* da aeronave (*Lower Magnetic plug* e *Upper Magnetic plug*), encontrou-se uma quantidade considerável de partículas de metal (Figuras 16 e 17).

Figura 16 - *Lower Magnetic Plug*.

Figura 17 - *Upper Magnetic Plug*.

Adicionalmente, a falta de uma avaliação mais acurada das dimensões da limalha encontrada nos *magnetics plugs* pode ter mascarado uma deterioração mais crítica das condições do rolamento nº 2 e que requeressem uma intervenção de manutenção, antes de liberar o motor para o retorno à operação. Após essa segunda troca de óleo, a aeronave voou 2 horas e 18 minutos no dia 15ABR2018, não sendo relatada qualquer anormalidade.

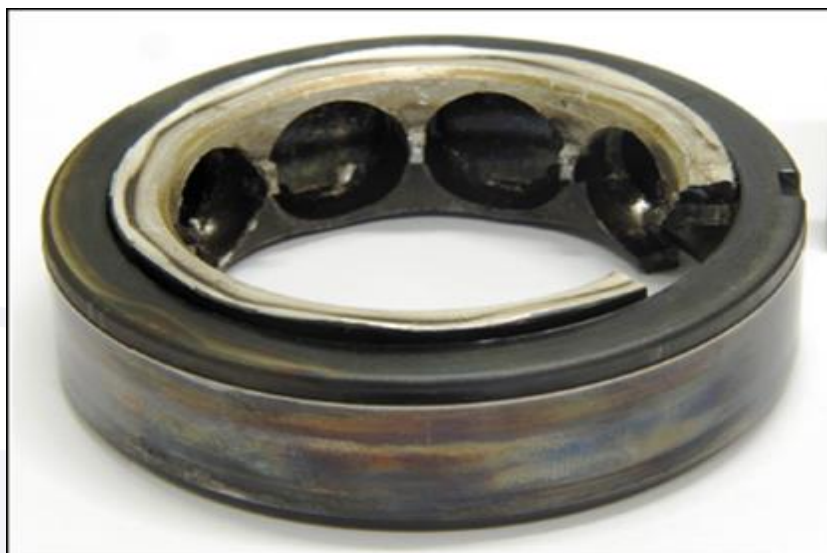
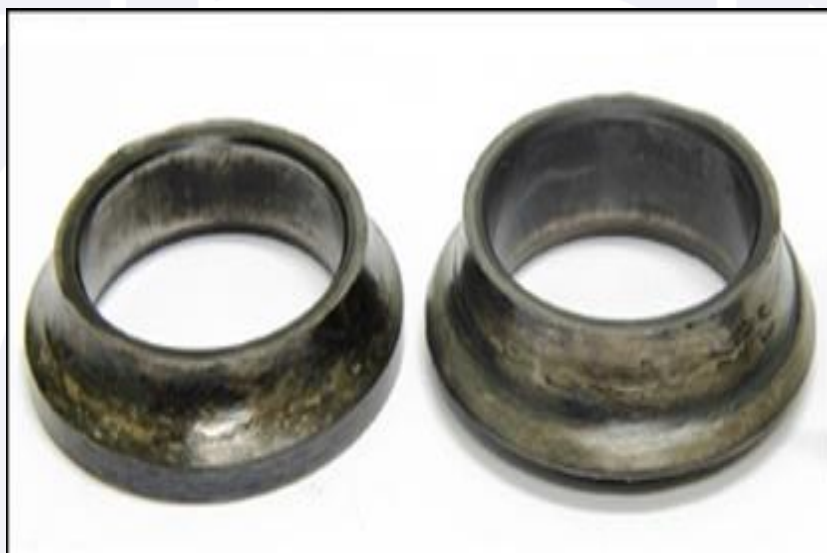
Figura 18 - Vista geral do rolamento nº 2 e dos danos em seu trilho.

Figura 19 - Vista da condição geral dos anéis internos do rolamento nº 2.

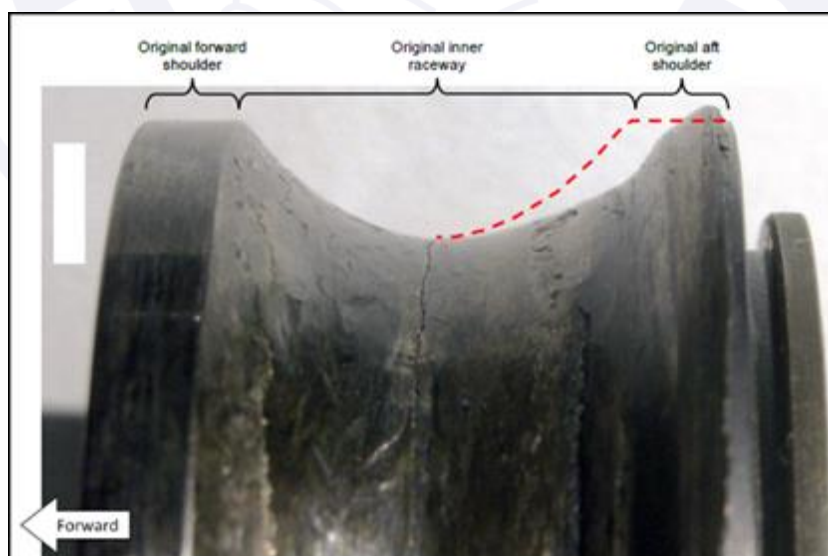
Figura 20 - Vista detalhada da pista interna do rolamento, mostrando a distorção do perfil. A linha tracejada vermelha aproxima-se do perfil original da pista de rolagem das esferas.

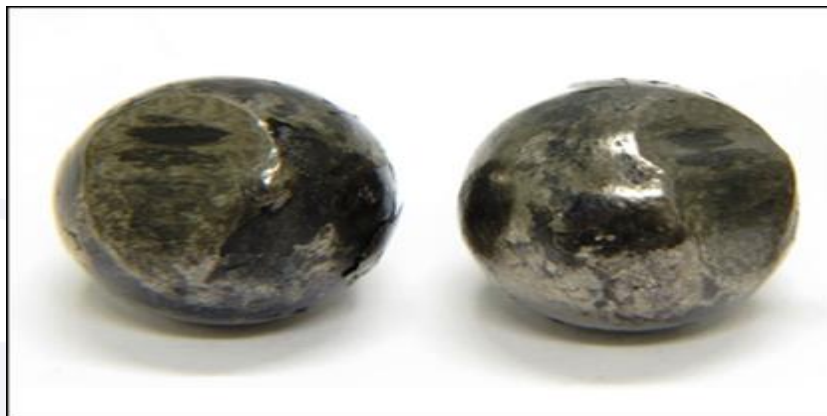
Todas as esferas do rolamento nº 2 exibiram partes achatadas, decorrentes do contato com a lateral do anel interno (Figura 21).

Figura 21 - Vista dos danos causados às esferas do rolamento nº 2.

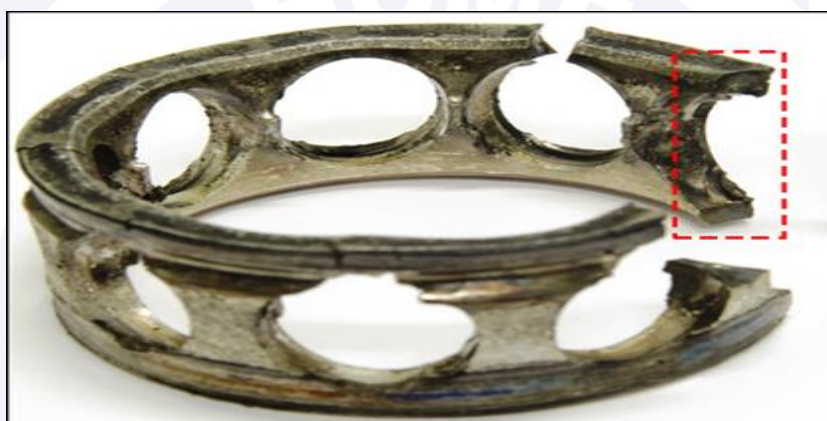
Os trilhos dianteiro e traseiro do rolamento nº 2 foram fraturados e a inspeção visual detalhada revelou indicações macroscópicas consistentes com a progressão da fadiga (Figuras 22 e 23).

Figura 22 - Vista dos trilhos internos do rolamento nº 2.

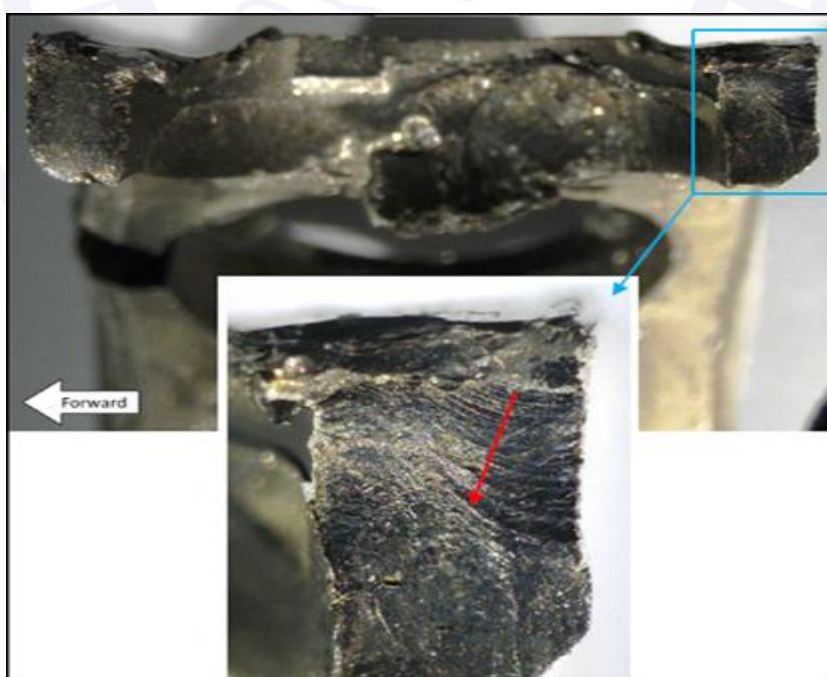
Figura 23 - Vista detalhada dos trilhos fraturados do rolamento nº 2 mostrando indicações macroscópicas consistentes com a progressão de fadiga (seta vermelha).

Diante da análise das conclusões apontadas em relatórios técnicos, concluiu-se que a falha do motor da aeronave foi decorrente de uma lubrificação deficiente do rolamento nº 2 e o seu consequente superaquecimento e ruptura. Todos os demais danos foram secundários a esta falha.

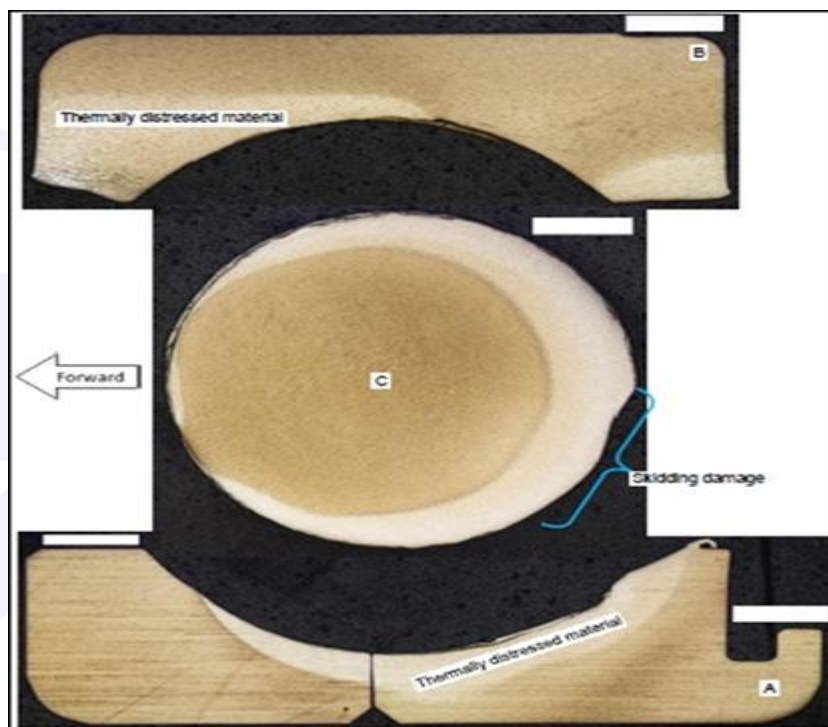
Na visualização de secções metalográficas dos anéis externo e interno e de uma esfera do rolamento nº 2, pôde-se observar a extensão da distorção do perfil da pista de rolagem e o desgaste térmico dos componentes. O desgaste térmico é indicado pelas áreas mais claras mostrados na Figura 24.

Figura 24 - Desgaste térmico do material.

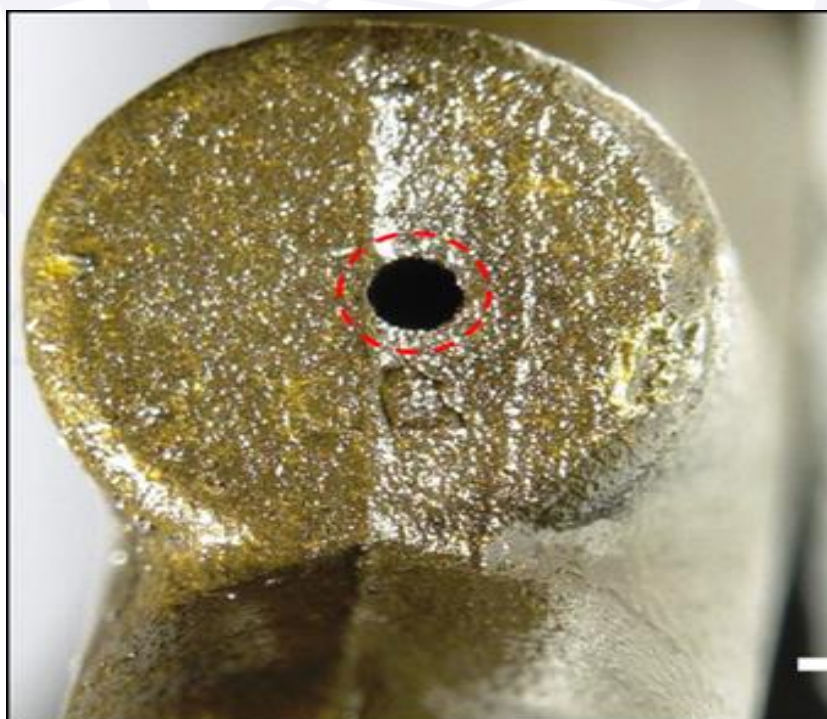
O exame visual da passagem principal de óleo e do duto de direcionamento de óleo para o rolamento nº 2 não revelou qualquer bloqueio (Figura 25).

A continuidade normal do fluxo interno entre a porta de entrada de óleo e o jato de direcionamento para o rolamento nº 2 foi confirmada por meio de teste de fluxo de líquido no *piccolo tube*.

Figura 25 - Orifício de saída do *piccolo tube*.

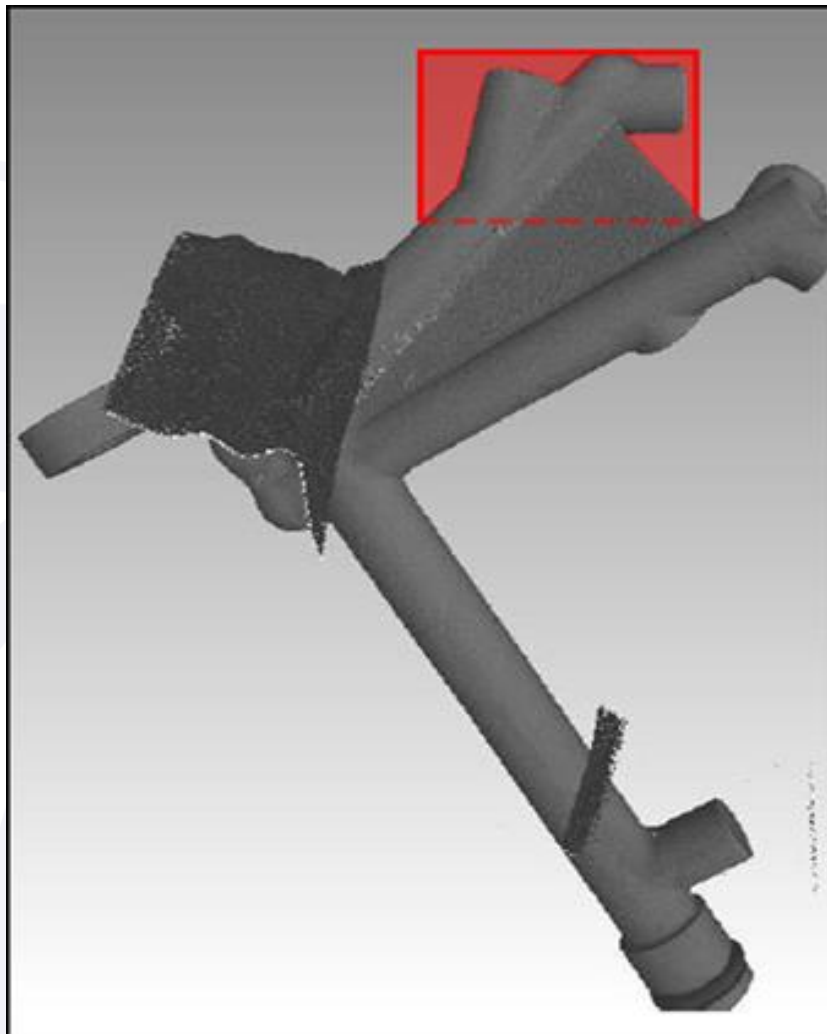
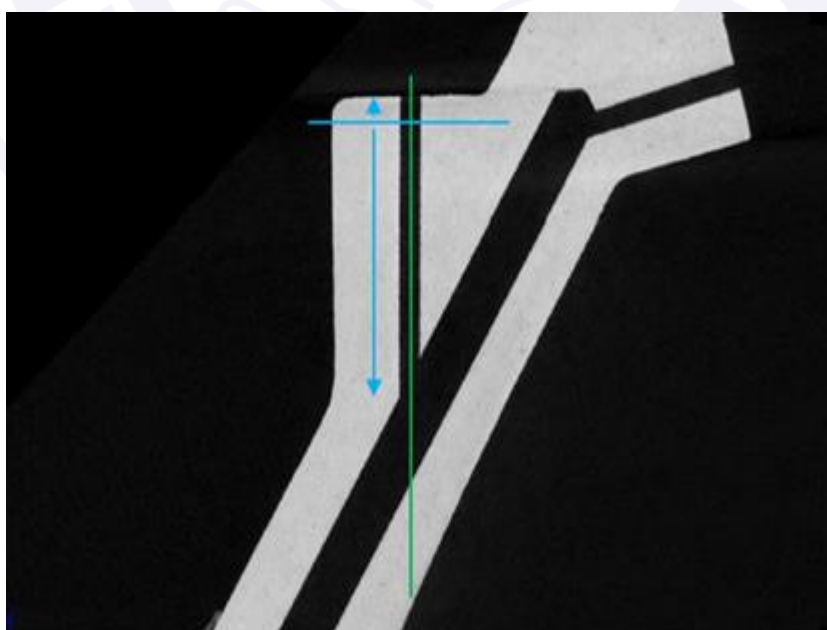
Além disso, o *piccolo tube* foi submetido à inspeção radiográfica por tomografia computadorizada. As radiografias resultantes não revelaram qualquer bloqueio interno ou descontinuidade das passagens internas no tubo de distribuição de óleo (Figuras 26 e 27).

Figura 26 - Radiografia do *piccolo tube*.

Figura 27 - Radiografia do *piccolo tube*.

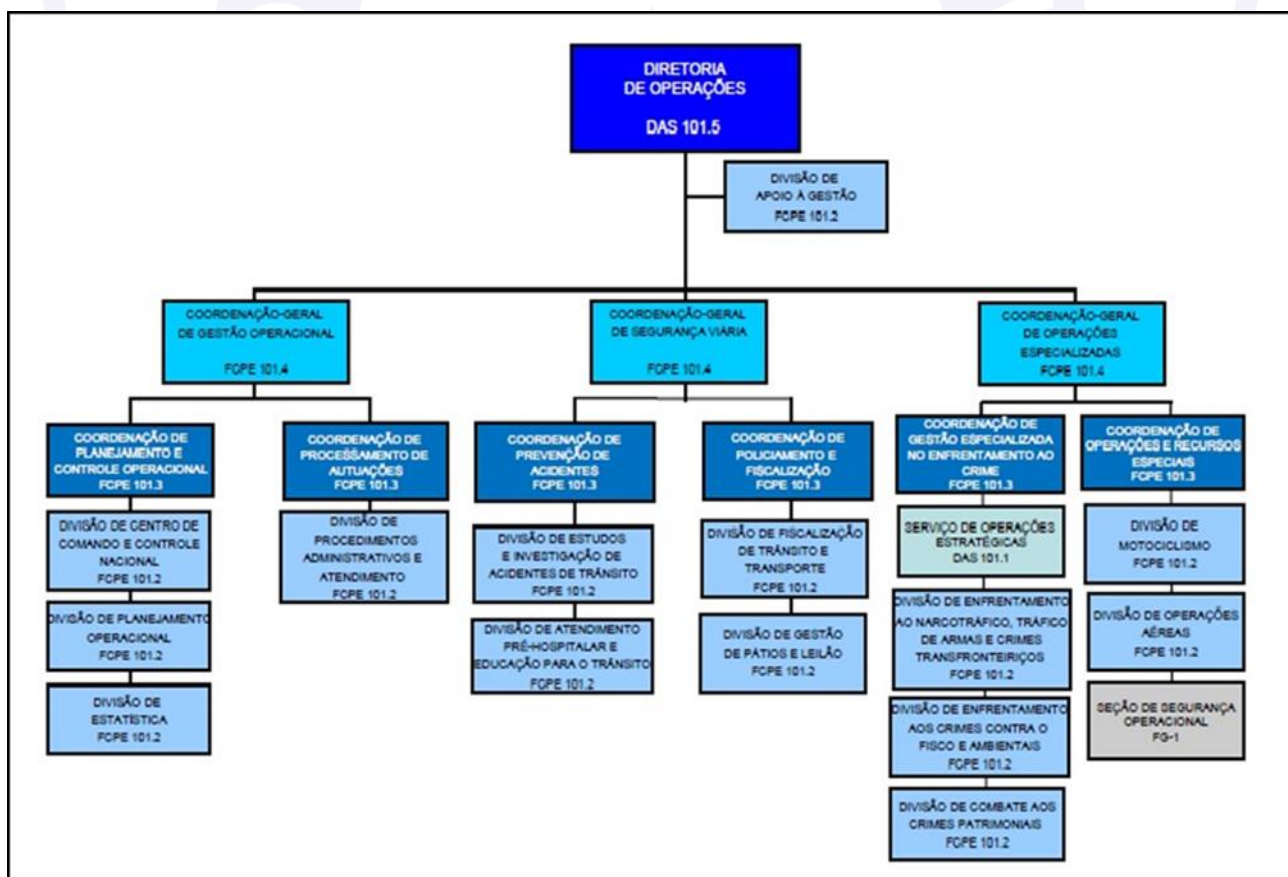
Ao analisar o organograma da Diretoria de Operações da PRF, observou-se que o GSO estava subordinado a duas coordenações abaixo da Diretoria de Operações, o que contrariava o previsto no MGSO (Figura 28).

Figura 28 - Organograma da Diretoria de Operações da PRF - distanciamento do GSO.

Constatou-se que não havia uma assessoria efetiva do GSO. Além de não possuir uma dedicação exclusiva ao cargo, não existia uma estrutura adequada de apoio, com pessoal suficiente, com qualificação adequada e atualizada. O fluxo de informações das questões relativas à Segurança de Voo não era efetivo, o que prejudicava a importância que deveria ser dada aos assuntos relativos à segurança pela Diretoria de Operações e pela Diretoria Geral da PRF.
