**COMANDO DA AERONÁUTICA**  
**CENTRO DE INVESTIGAÇÃO E PREVENÇÃO DE**  
**ACIDENTES AERONÁUTICOS**

**RELATÓRIO FINAL**  
**A-104/CENIPA/2016**

<b>OCORRÊNCIA:</b>	<b>ACIDENTE</b>
<b>AERONAVE:</b>	<b>PT-YZK</b>
<b>MODELO:</b>	<b>407</b>
<b>DATA:</b>	<b>29JUL2016</b>

O presente Relatório Final refere-se ao acidente com a aeronave PT-YZK, modelo 407, ocorrido em 29JUL2016, classificado como [LOC-I] Perda de controle em voo e [ARC] Contato anormal com a pista.

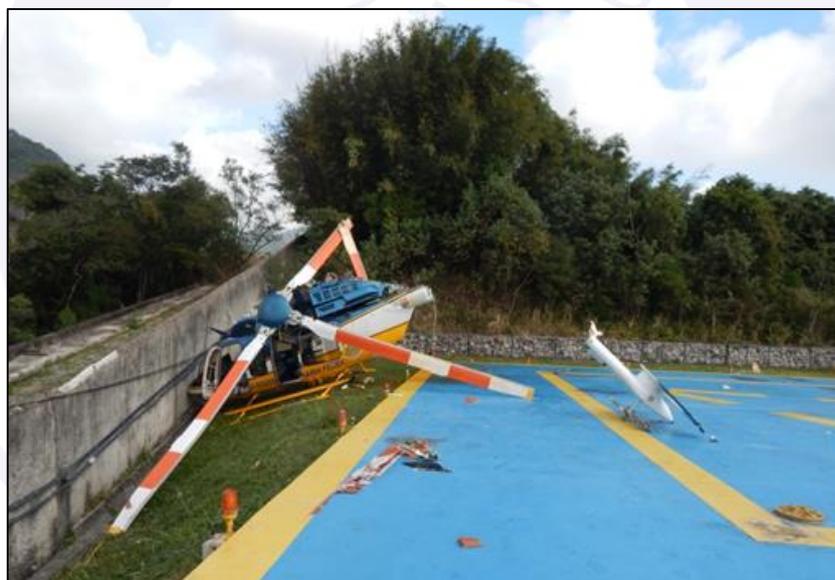
Figura 1 - Vista do PT-YZK no local do acidente.

A aeronave teve danos substanciais em toda a sua extensão, incluindo rotor principal, cabine, fuselagem, cone de cauda, rotor de cauda e esquis.

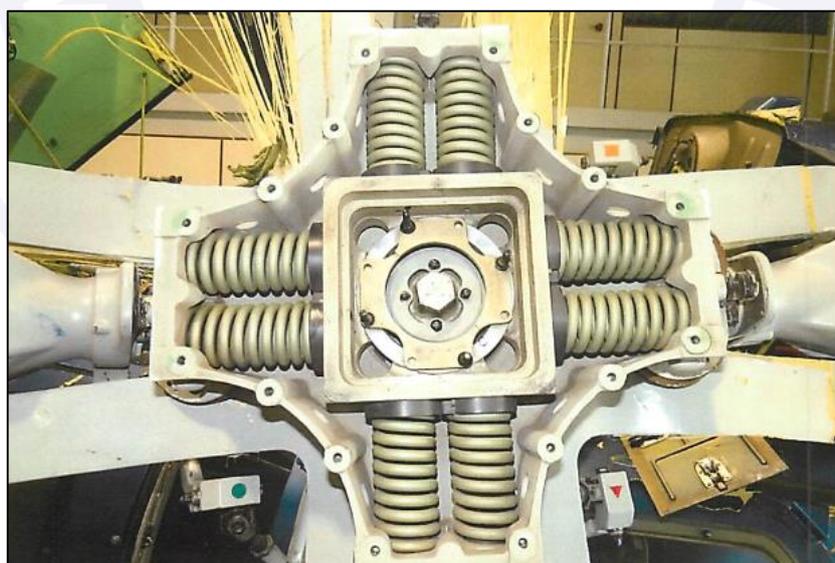
O sistema de amortecimento existente na estrela do rotor principal não apresentou falhas ou fraturas dos componentes. As molas apresentavam condições normais de uso (Figura 2).

Figura 2 - Vista do sistema de amortecimento de vibração na estrela do rotor principal, sem falhas nas molas.

O sistema de amortecimento de vibração na estrela do rotor principal apresentava suas molas intactas, sem qualquer indício de falha ou mau funcionamento, o que excluiu a possibilidade de esse sistema ter contribuído para a forte vibração relatada pelos tripulantes.

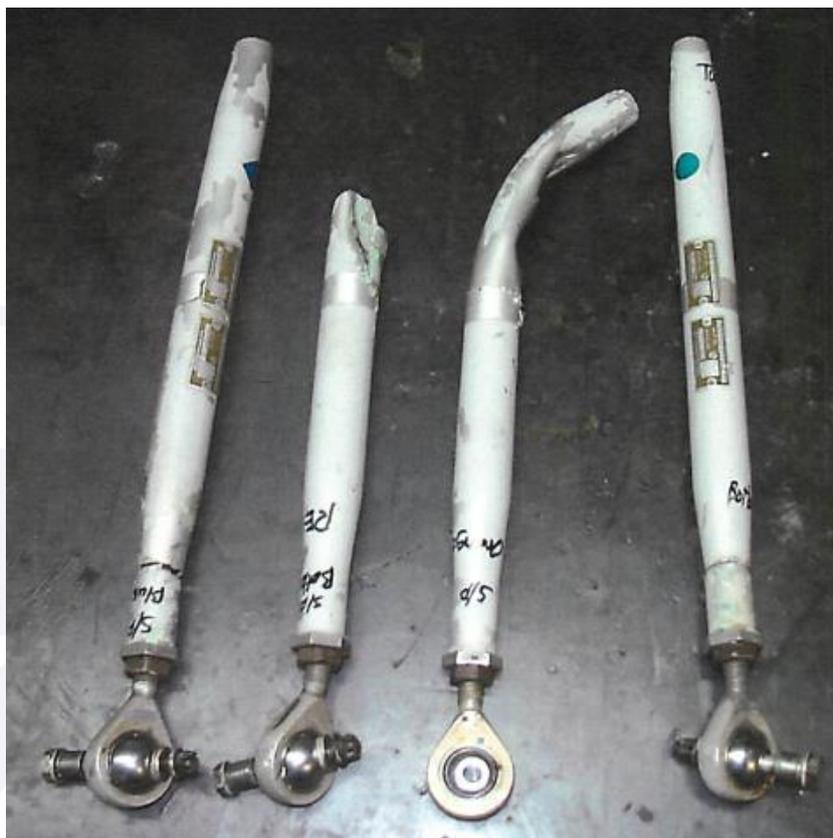
As falhas e fraturas no conjunto das pás e no sistema de *links* de comando do rotor principal eram condizentes com o impacto do helicóptero contra o solo (Figura 3).

Figura 3 - Links das pás do rotor principal. Fraturas e deformações ocorridas por sobrecarga.

As falhas e fraturas no conjunto das pás e no sistema de *links* de comando do rotor principal eram condizentes com o impacto do helicóptero contra o solo.

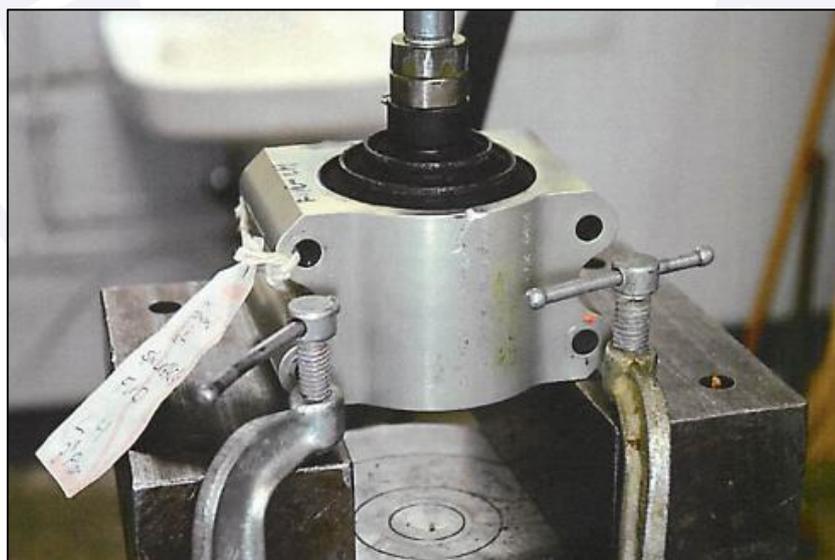
Foram efetuados ensaios e análises nos *Corner Mounts* em função da possível contribuição desse elemento para a vibração observada pela tripulação (Figura 4).

Figura 4 - Ensaio dinâmico nos *Corner Mounts*.

Os resultados obtidos indicaram que os *Corner Mounts* estavam dentro dos parâmetros aceitáveis para o serviço, mesmo após o acidente.

Alguns danos foram causados durante o impacto com o solo, outros causados por impacto com outras estruturas da aeronave e outros apenas pelo esforço superior ao resistido pela estrutura. Os danos encontrados estavam condizentes com o impacto com o solo e outros objetos. Não foram observados indícios de fadiga.

Os *Corner Mounts* apresentaram comportamento e parâmetros dentro do aceitável para uso. As análises dos *Corner Mounts* revelaram que os mesmos se encontravam em condições aceitáveis para uso e operação mesmo após o acidente, sendo descartada a falha ou funcionamento incorreto.

Os *Corner Mounts* estavam dentro dos parâmetros aceitáveis para o serviço, mesmo após o acidente, sendo descartada a falha ou funcionamento incorreto desses componentes como causa da reportada vibração anormal.

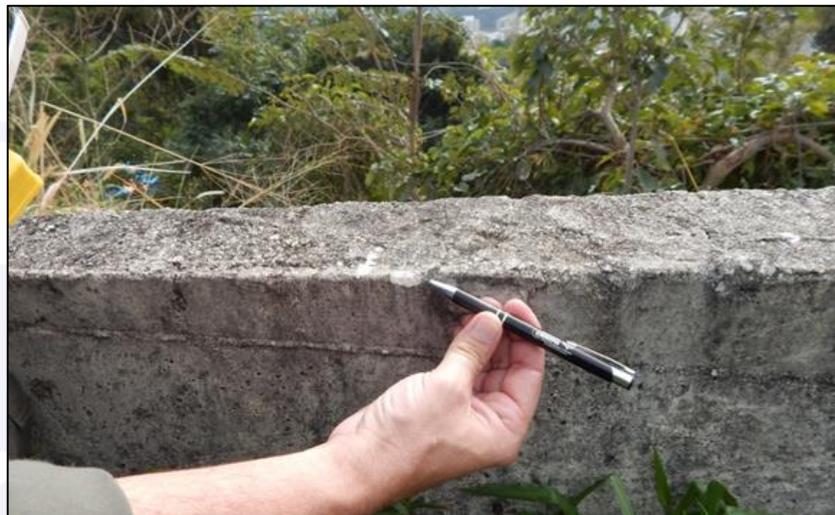
O primeiro impacto da aeronave contra a mureta ocorreu em um perfil descendente de aproximação para pouso no heliponto. O toque do rotor de cauda ocorreu ainda fora da área de toque, a cerca de 2 metros antes do início da área de pouso.

Durante a aproximação final, o helicóptero apresentou forte vibração. O PIC decidiu prosseguir para o pouso. Já próximo ao solo, segundo o PIC, a vibração tornou-se incontrolável e ocorreu o toque do rotor de cauda contra uma mureta, ainda fora da área de pouso (Figura 5).

Figura 5 - Ponto de impacto do rotor de cauda contra mureta.

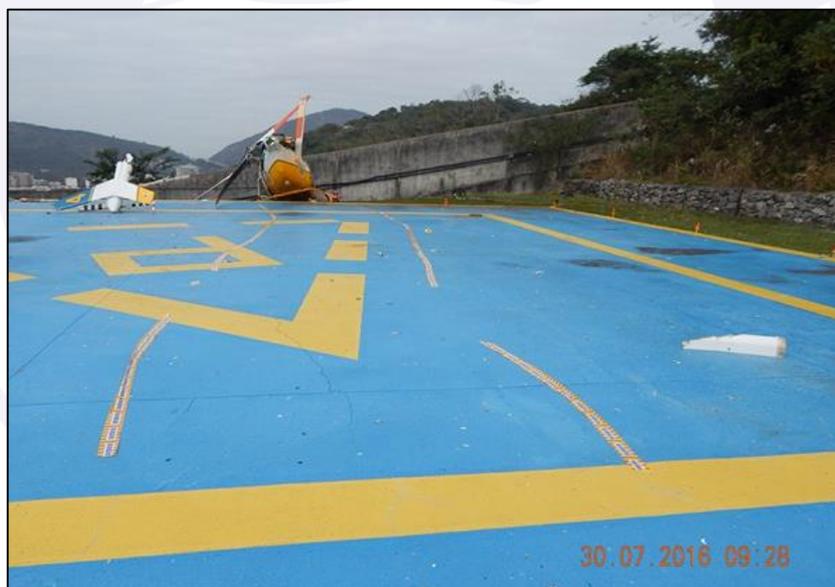
Após esse impacto, os esquis colidiram bruscamente contra a superfície da borda externa da área de pouso, tendo o PT-YZK continuado seu deslocamento à frente, sem controle, no sentido da aproximação, até ultrapassar o limite posterior do heliponto e colidir contra um muro localizado a cerca de 2 metros da área destinada para o pouso e decolagem (Figura 6).

Figura 6 - Trajetória percorrida pela aeronave sobre o heliponto.

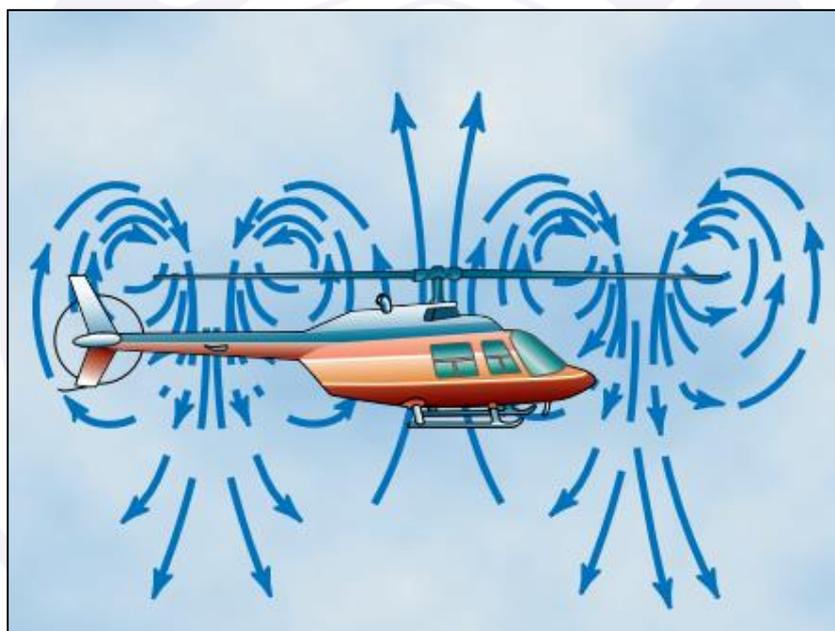
O helicóptero atinge um ponto em que a maior parte da potência desenvolvida pelo motor é desperdiçada, acelerando o ar em um padrão de "rosca". Com efeito, o helicóptero está voando em sua própria corrente de ar perturbada (Figura 7).

Figura 7 - *Vortex Ring State*. Fonte: *Rotorcraft Flying Handbook* (FAA).
