COMANDO DA AERONÁUTICA
CENTRO DE INVESTIGAÇÃO E PREVENÇÃO DE
ACIDENTES AERONÁUTICOS

RELATÓRIO FINAL SIMPLIFICADO

DADOS DA OCORRÊNCIA				
DATA - HORA		INVESTIGAÇÃO		SUMA Nº
31DEZ2019 - 11:50 (UTC)		SERIPA III		A-162/CENIPA/2019
CLASSIFICAÇÃO	TIPO(S)		SUBTIPO(S)	
ACIDENTE	[SCF-NP] FALHA OU MAU FUNCIONAMENTO DE SISTEMA/COMPONENTE [RE] EXCURSÃO DE PISTA		NIL	
LOCALIDADE	MUNICÍPIO	UF	COORDENADAS	
AERÓDROMO FRANCISCO DE ASSIS (SBJF)	JUIZ DE FORA	MG	21°47'35"S	043°23'08"W

DADOS DA AERONAVE			
MATRÍCULA	FABRICANTE		MODELO
PT-ZAC	PARTICULAR		RV-10
OPERADOR		REGISTRO	OPERAÇÃO
PARTICULAR		PET	PRIVADA

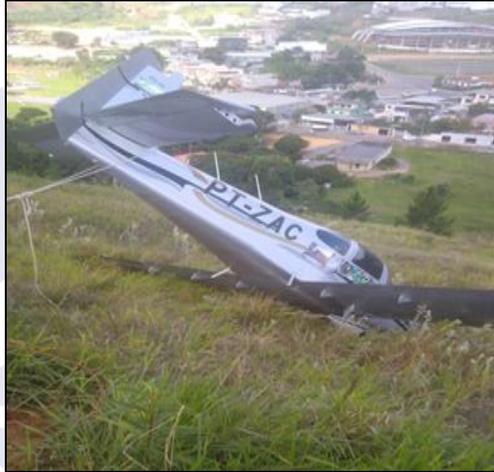
Na corrida após o pouso em SBJF, o piloto alegou perda de efetividade do freio esquerdo, o que ocasionou a saída da pista para o lado direito, vindo a aeronave descer cerca de 20 m pela encosta lateral da pista.

Figura 1 - Aeronave após a ocorrência.

A aeronave teve danos substanciais. O piloto e passageiro saíram ilesos.

Durante a corrida de pouso, o freio direito atuou com a efetividade esperada, entretanto, o freio esquerdo da aeronave não respondeu aos comandos do piloto, ocasionando uma guinada à direita. O tripulante não conseguiu retornar a aeronave para o centro e excedeu os limites laterais à direita da pista.

Por ocasião da ação inicial de investigação, técnicos do SIPAER identificaram que o freio esquerdo estava com eficiência consideravelmente menor do que o freio direito, constatando o mau funcionamento desse sistema.
