COMANDO DA AERONÁUTICA
CENTRO DE INVESTIGAÇÃO E PREVENÇÃO DE
ACIDENTES AERONÁUTICOS

RELATÓRIO FINAL SIMPLIFICADO

DADOS DA OCORRÊNCIA			
DATA - HORA	INVESTIGAÇÃO	SUMA Nº	
04JUN2021 - 20:15 (UTC)	SERIPA VI	A-080/CENIPA/2021	
CLASSIFICAÇÃO	TIPO(S)		
ACIDENTE	[CTOL] COLISÃO COM OBSTÁCULO DURANTE A DECOLAGEM E POUSO		
LOCALIDADE	MUNICÍPIO	UF	COORDENADAS
PRÓXIMO AO AERÓDROMO GENERAL LEITE DE CASTRO (SWLC)	RIO VERDE	GO	17°50'14"S 050°54'18"W

DADOS DA AERONAVE		
MATRÍCULA	FABRICANTE	MODELO
PT-ZKF	GESPI IND. LTDA.	GESPI 2001
OPERADOR	REGISTRO	OPERAÇÃO
PARTICULAR	PET	PRIVADA

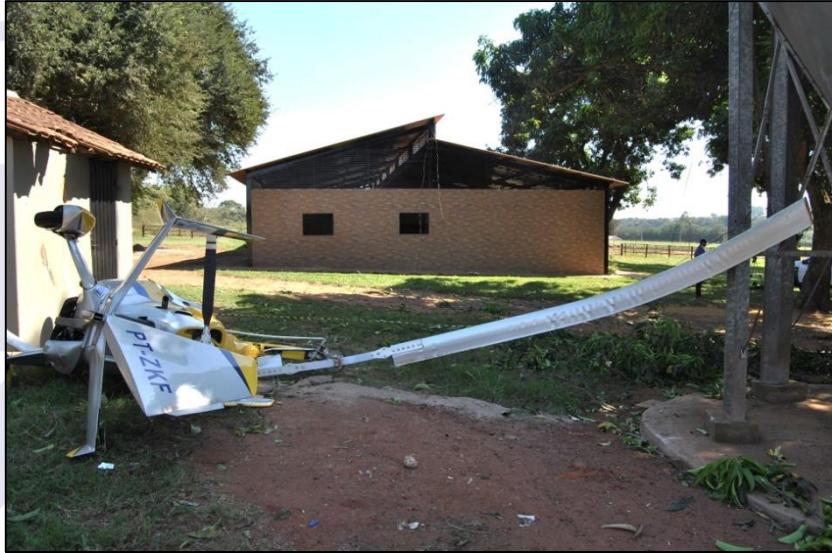
Por volta das 20h15min (UTC), a aeronave colidiu contra uma árvore, vindo ao solo.

Os dois ocupantes sofreram lesões fatais e a aeronave teve danos substanciais.

Figura 1 - Posição final da aeronave.

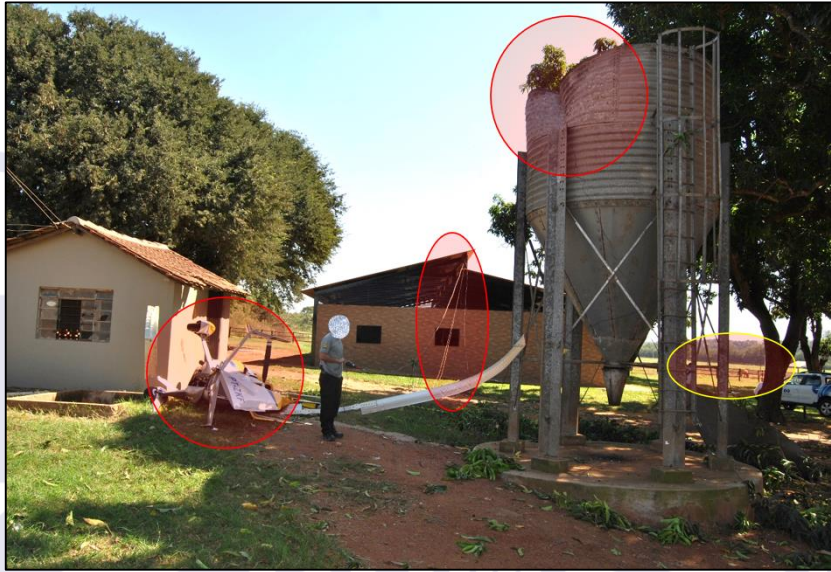
A partir das evidências dos destroços e do padrão de dispersão, foi possível inferir que o condutor do girocóptero tinha a intenção de realizar um pouso em uma área próxima de onde ocorreu o acidente e já estava com baixa velocidade (Figura 4).

Figura 4 - Posição final do girocóptero, folhas no solo cortadas pelo impacto contra a árvore, caixa d'água com marcas de colisão, linha de energia danificada e a provável área de pouso (em amarelo).

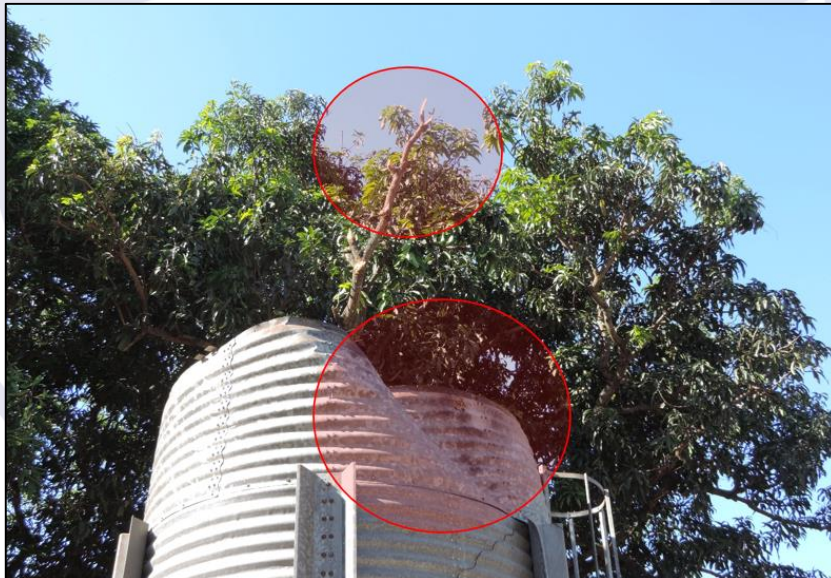
Contudo, durante a fase de aproximação, houve um impacto contra uma árvore, culminando na subsequente colisão contra a estrutura da caixa d'água e a linha elétrica (Figura 5).

Figura 5 - Local de impacto contra a árvore e a caixa d'água.
