COMANDO DA AERONÁUTICA
CENTRO DE INVESTIGAÇÃO E PREVENÇÃO DE
ACIDENTES AERONÁUTICOS

RELATÓRIO FINAL SIMPLIFICADO

DADOS DA OCORRÊNCIA								
DATA - HORA		INVESTIGAÇÃO		SUMA N°				
03JUN2023 - 11:50 (UTC)		SERIPA VI		A-095/CENIPA/2023				
CLASSIFICAÇÃO		TIPO(S)						
ACIDENTE		[SCF-PP] FALHA OU MAU FUNCIONAMENTO DO MOTOR						
LOCALIDADE		MUNICÍPIO		UF	COORDENADAS			
FAZENDA PERDIGÃO		NOVO SÃO JOAQUIM		MT	15°06'11"S	053°21'47"W		
DADOS DA AERONAVE								
MATRÍCULA		FABRICANTE			MODELO			
PT-ZMY		CONSTRUTOR AMADOR			EXCEL			
OPERADOR			REGISTRO		OPERAÇÃO			
PARTICULAR			PET		PRIVADA			
PESSOAS A BORDO / LESÕES / DANOS À AERONAVE								
A BORDO		LESÕES					DANOS À AERONAVE	
		Ileso	Leve	Grave	Fatal	Desconhecido		
Tripulantes	1	1	-	-	-	-	Nenhum	
Passageiros	2	2	-	-	-	-	Leve	
Total	3	3	-	-	-	-	X Substancial	
							Destruída	
Terceiros	-	-	-	-	-	-	Desconhecido

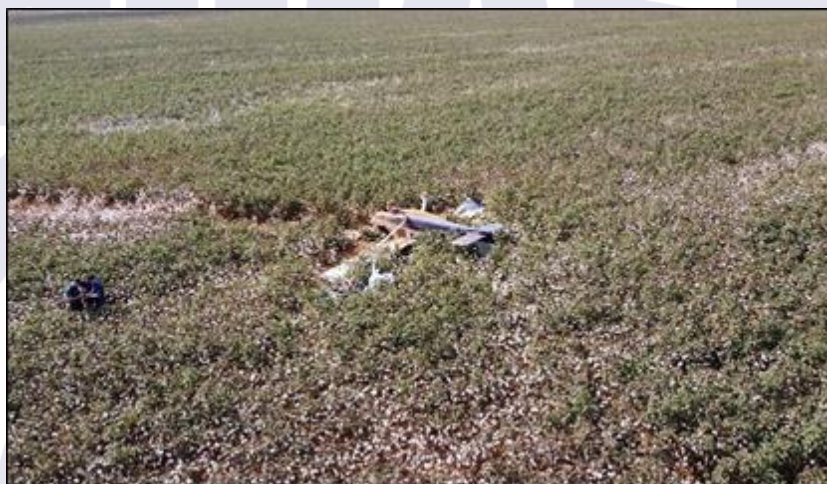
Após a arremetida, a aeronave perdeu potência do motor, realizando um pouso forçado em uma área de plantação. Durante a desaceleração no terreno, o avião veio a capotar.

Figura 1 - Vista da aeronave após o pouso forçado.

A aeronave teve danos substanciais. O tripulante e os dois passageiros saíram ilesos.

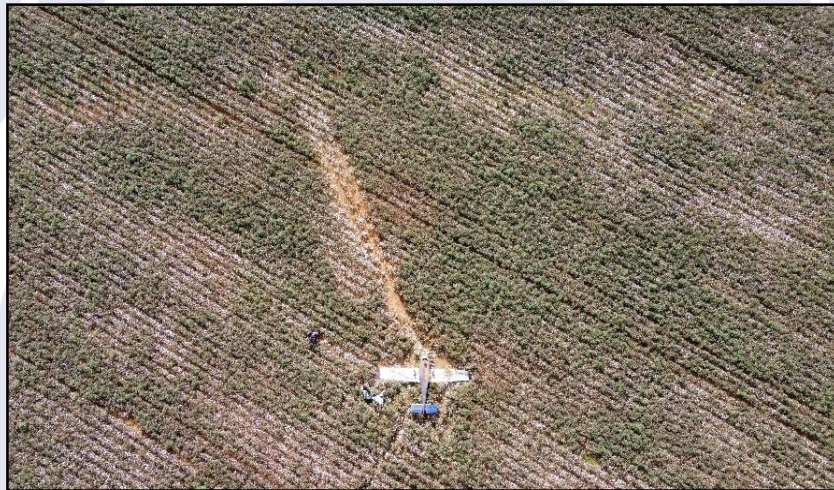
A aeronave realizou um pouso forçado na proa 145° e, após o toque, percorreu 26,8 m. Devido à irregularidade do terreno, o avião acabou capotando. (Figura 2).

Figura 2 - Posição da aeronave após o pouso forçado.

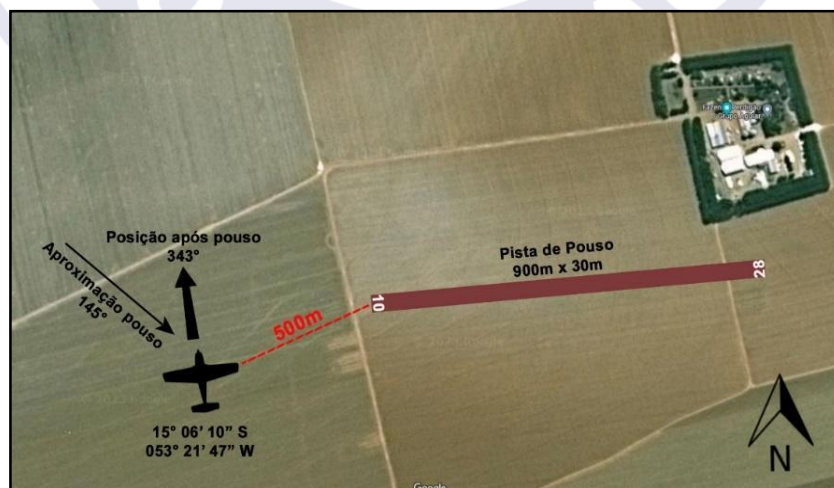
O PT-ZMY parou de dorso na proa 343°, distante, aproximadamente, 500 m a sudoeste da cabeceira 10 da área de pouso para uso aeragrícola da Fazenda Perdigão, conforme (Figura 3).

Figura 3 - Croqui do local do pouso forçado. Obs: fora de escala.
Fonte: adaptado do Google Earth.
