**COMANDO DA AERONÁUTICA**  
**CENTRO DE INVESTIGAÇÃO E PREVENÇÃO DE**  
**ACIDENTES AERONÁUTICOS**

**RELATÓRIO FINAL SIMPLIFICADO**

DADOS DA OCORRÊNCIA								
DATA - HORA		INVESTIGAÇÃO		SUMA Nº				
30OUT2020 - 14:00 (UTC)		SERIPA VI		A-137/CENIPA/2020				
CLASSIFICAÇÃO		TIPO(S)		SUBTIPO(S)				
ACIDENTE		[SCF-NP] FALHA OU MAU FUNCIONAMENTO DE SISTEMA/COMPONENTE [LOC-G] PERDA DE CONTROLE NO SOLO [RE] EXCURSÃO DE PISTA		COM TREM DE POUSO				
LOCALIDADE		MUNICÍPIO		UF	COORDENADAS			
AERÓDROMO PIQUET (SSGP)		BRASÍLIA		DF	15°51'17"S	047°48'35"W		
DADOS DA AERONAVE								
MATRÍCULA		FABRICANTE		MODELO				
PT-ZNQ		PZL - MIELEC		ANTONOV AN-2				
OPERADOR		REGISTRO		OPERAÇÃO				
PARTICULAR		PET		PRIVADA				
PESSOAS A BORDO / LESÕES / DANOS À AERONAVE								
A BORDO		LESÕES					DANOS À AERONAVE	
		Ileso	Leve	Grave	Fatal	Desconhecido		
Tripulantes	1	1	-	-	-	-	Nenhum	
Passageiros	2	2	-	-	-	-	Leve	
<b>Total</b>	<b>3</b>	<b>3</b>	-	-	-	-	X Substancial	
							Destruída	
Terceiros	-	-	-	-	-	-	Desconhecido

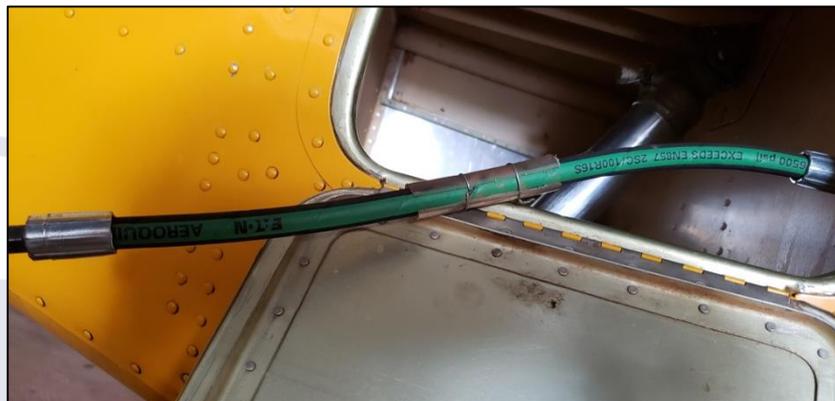
Durante a realização da Ação Inicial, verificou-se que houve a ruptura da conexão de uma mangueira, cuja função era conduzir a pressão hidráulica oriunda dos freios até a bequilha. Esta, por sua vez, proporcionava controle direcional à aeronave, quando no solo. A ruptura do componente tornou a aeronave incontrollável durante a corrida após o pouso, ocasionando a saída da pista, pela lateral esquerda.

Verificou-se que a referida mangueira não era um produto aeronáutico certificado. Não foram encontrados registros de intervenções de manutenção no componente. Conforme

Figura 1 - Vista da mangueira de pressão hidráulica da bequilha da aeronave.

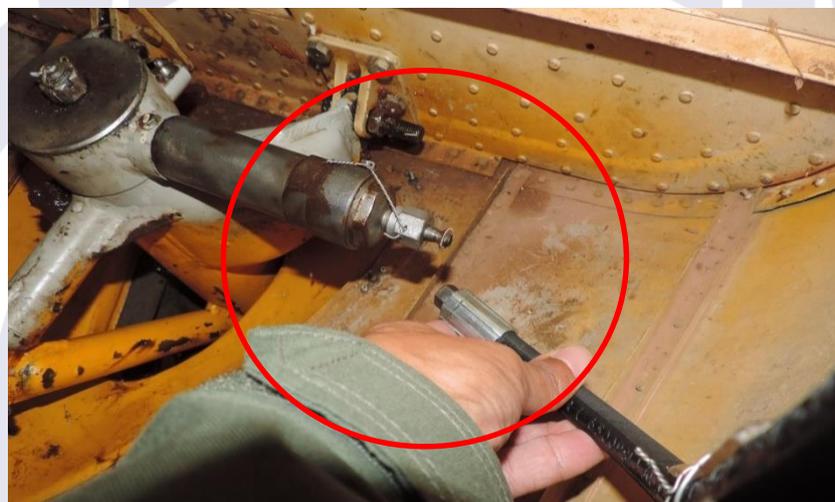
Figura 2 - Vista do local onde houve a ruptura da mangueira com a sua conexão.

- l) a ruptura da mangueira acarretou a perda do controle direcional da aeronave, quando no solo;
- m) a mangueira não era um produto aeronáutico certificado;

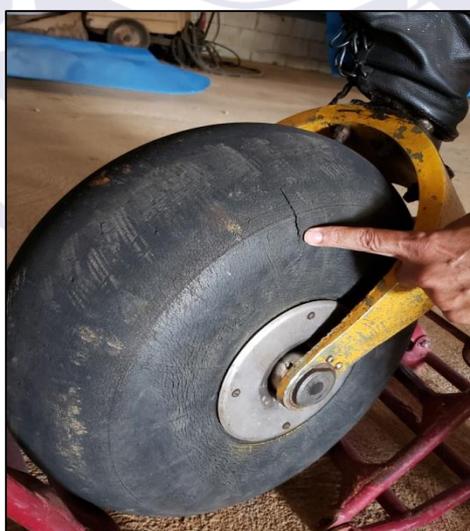
Ademais, verificou-se que o pneu da bequilha estava bastante deteriorado, com a presença de rachadura e desprovido de sulcos que pudessem proporcionar adequada aderência ao solo (Figura 3).

Figura 3 - Vista do pneu da bequilha instalado na aeronave.

- n) o pneu da bequilha estava deteriorado;
- o) a aeronave teve danos substanciais; e
- p) todos os ocupantes saíram ilesos.
