**COMANDO DA AERONÁUTICA**  
**CENTRO DE INVESTIGAÇÃO E PREVENÇÃO DE**  
**ACIDENTES AERONÁUTICOS**

**RELATÓRIO FINAL SIMPLIFICADO**

| DADOS DA OCORRÊNCIA | | | |
|---|---|---|---|
| INCIDENTE GRAVE | [SCF-PP] FALHA OU MAU FUNCIONAMENTO DO MOTOR E [LOC-G] PERDA DE CONTROLE NO SOLO | FALHA DO MOTOR NO SOLO | |

| DADOS DA AERONAVE | | |
|---|---|---|
| PT-ALN | MOONEY AIRCRAFT | M20TN |

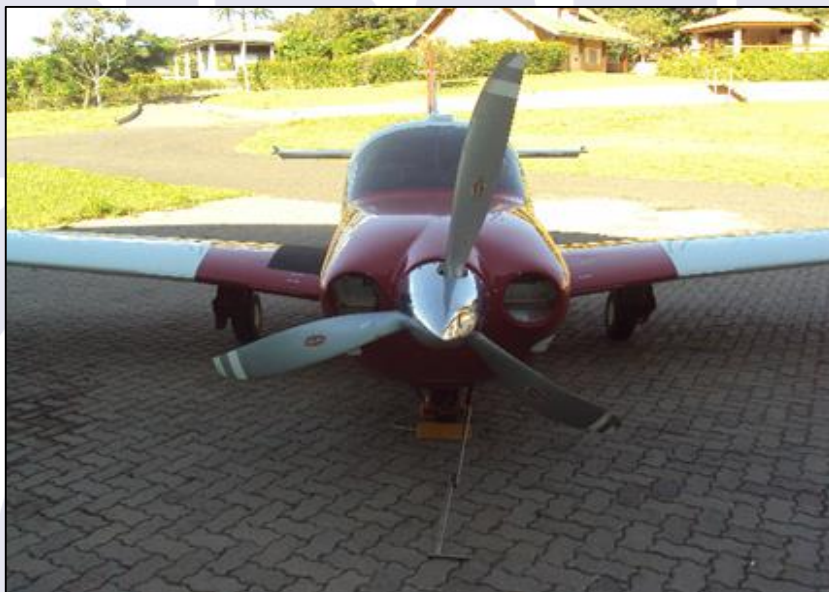
Houve a perda do controle direcional e a aeronave saiu pela lateral esquerda da pista, vindo a colidir contra uma cerca viva na cabeceira oposta.

A aeronave teve danos leves. Os dois ocupantes saíram ilesos.

Figura 1 - Vista frontal da aeronave.
