COMANDO DA AERONÁUTICA
CENTRO DE INVESTIGAÇÃO E PREVENÇÃO DE
ACIDENTES AERONÁUTICOS

RELATÓRIO FINAL SIMPLIFICADO

DADOS DA OCORRÊNCIA				
DATA - HORA	INVESTIGAÇÃO	SUMA Nº		
15JAN2016 - 12:37 (UTC)	SERIPA IV	A-009/CENIPA/2016		
CLASSIFICAÇÃO	TIPO(S)	SUBTIPO(S)		
ACIDENTE	[FUEL] COMBUSTÍVEL	PANE SECA		
LOCALIDADE	MUNICÍPIO	UF	COORDENADAS	
FORA DE AERÓDROMO	ASSIS	SP	22°40'07"S	050°33'41"W

DADOS DA AERONAVE		
MATRÍCULA	FABRICANTE	MODELO
PT-AOU	Embraer	EMB-202A
OPERADOR	REGISTRO	OPERAÇÃO
VALE DO PARANAPANEMA AVIAÇÃO AGRÍCOLA LTDA.	SAE-AG	AGRÍCOLA

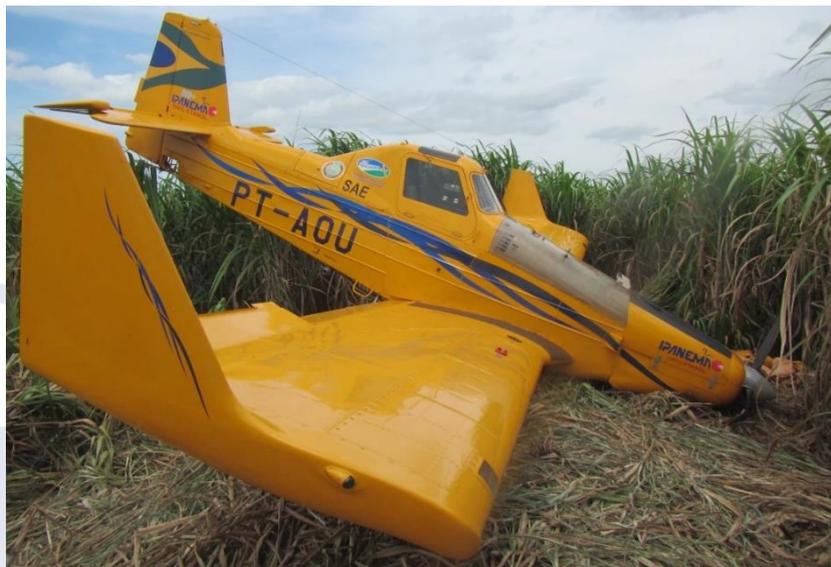
O piloto decolou e, ao chegar na área em questão, fez um voo de reconhecimento da rede de alta tensão e da presença de linhas de postes. Durante a terceira passagem de aplicação, houve a perda de potência do motor, uma vez que não havia mais combustível disponível no tanque da asa direita, o que levou a um pouso forçado na lavoura de cana-de-açúcar (Figura 1).

Figura 1 - Posição final da aeronave após o pouso forçado.

Isso, juntamente com a preocupação do piloto sobre a existência de uma rede de alta tensão, foram fatores que contribuíram para o esquecimento da troca da válvula seletora de combustível do tanque da asa direita, que não tinha combustível suficiente, para o tanque da asa esquerda, que havia sido abastecido, culminado na ocorrência.

Atuar junto à empresa Vale do Paranapanema Aviação Agrícola Ltda., a fim de que aquele operador aprimore o Sistema de Gerenciamento de Segurança Operacional (SGSO) adotado pela empresa, sobretudo no que diz respeito aos mecanismos de planejamento prévio de voo e de avaliação das áreas a serem pulverizadas.
