COMANDO DA AERONÁUTICA
CENTRO DE INVESTIGAÇÃO E PREVENÇÃO DE
ACIDENTES AERONÁUTICOS

RELATÓRIO FINAL SIMPLIFICADO

DADOS DA OCORRÊNCIA				
DATA - HORA	INVESTIGAÇÃO	SUMA Nº		
08JUL2018 - 12:15 (UTC)	SERIPA IV	A-115/CENIPA/2018		
CLASSIFICAÇÃO	TIPO(S)	SUBTIPO(S)		
ACIDENTE	[LOC-G] PERDA DE CONTROLE NO SOLO e [RE]EXCURSÃO DE PISTA	NIL		
LOCALIDADE	MUNICÍPIO	UF	COORDENADAS	
AERÓDROMO DE BAURU – AREALVA (SBAE)	BAURU	SP	22°09'28"S	049°04'06"W

DADOS DA AERONAVE		
MATRÍCULA	FABRICANTE	MODELO
PT-APU	PIPER AIRCRAFT	PA-18
OPERADOR	REGISTRO	OPERAÇÃO
AERoclUBE DE BAURU	PRI	INSTRUÇÃO

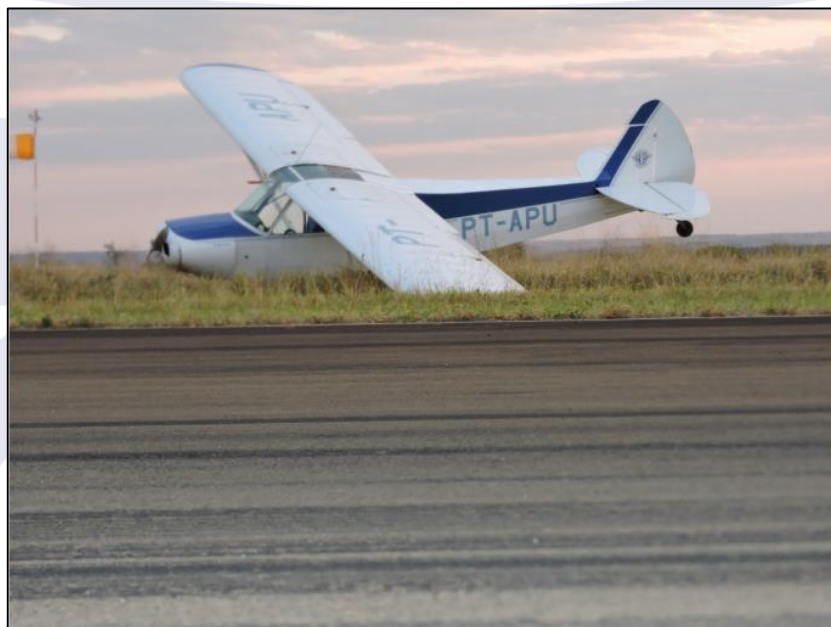
A aeronave teve danos substanciais. Os dois tripulantes saíram ilesos.

Figura 1 - Aeronave após a parada total.

A aeronave, após sair da pista, quebrou o trem de pouso principal esquerdo ao colidir contra um cupinzeiro. O corte de grama na lateral da pista estava limitado a uma faixa de apenas 10 metros da pista e o cupinzeiro estava localizado bem no início da porção mais alta de grama (mato). Caso não houvesse o obstáculo natural, os danos na aeronave provavelmente teriam sido menores.

Atuar junto ao Departamento Aeroviário do Estado de São Paulo (DAESP), a fim de que aquele operador implemente melhorias na infraestrutura do aeródromo de Bauru - Arealva (SBAE), visando evitar que as estruturas que circundam o campo tornem-se obstáculos às aeronaves que venham a experimentar uma excursão de pista.

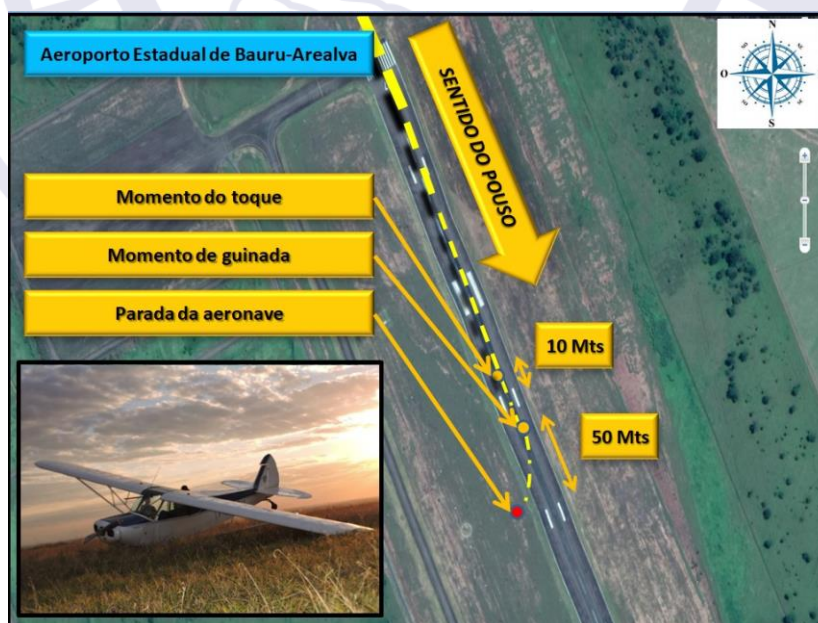
Após o quarto pouso, a aeronave saiu pela lateral direita da pista.

Figura 2 - Croqui do acidente.

Conforme as análises realizadas, a hipótese mais provável para a ocorrência foi uma inadequada aplicação dos comandos pelo aluno durante o pouso, provavelmente relacionada à correção de vento, devido a este estar de través esquerdo.

Apesar das tentativas de correção do instrutor, não foi possível evitar a saída da pista pela lateral direita, o que leva a crer que pode ter havido um retardo do IN ao assumir os comandos ou corrigir os erros do AL, permitindo que a situação chegasse ao seu ponto de irreversibilidade.

Atuar junto ao Aeroclube de Bauru, a fim de que aquele operador aprimore os treinamentos disponibilizados a seus tripulantes, sobretudo no que diz respeito à padronização e às corretas técnicas de instrução, e oriente os instrutores a serem conservativos, de modo a evitar que os erros dos alunos se aproximem do ponto de irreversibilidade de um acidente.
