**COMANDO DA AERONÁUTICA**  
**CENTRO DE INVESTIGAÇÃO E PREVENÇÃO DE**  
**ACIDENTES AERONÁUTICOS**

**RELATÓRIO FINAL SIMPLIFICADO**

DADOS DA OCORRÊNCIA				
DATA - HORA	INVESTIGAÇÃO	SUMA N°		
29AGO2015 - 17:30 (UTC)	SERIPA V	IG-118/CENIPA/2015		
CLASSIFICAÇÃO	TIPO(S)	SUBTIPO(S)		
INCIDENTE GRAVE	[LOC-G] PERDA DE CONTROLE NO SOLO	NIL		
LOCALIDADE	MUNICÍPIO	UF	COORDENADAS	
AERÓDROMO DE PELOTAS (SBPK)	PELOTAS	RS	31°43'02"S	052°19'42"W

DADOS DA AERONAVE		
MATRÍCULA	FABRICANTE	MODELO
PT-APY	CESSNA AIRCRAFT	170B
OPERADOR	REGISTRO	OPERAÇÃO
PARTICULAR	TPP	PRIVADA

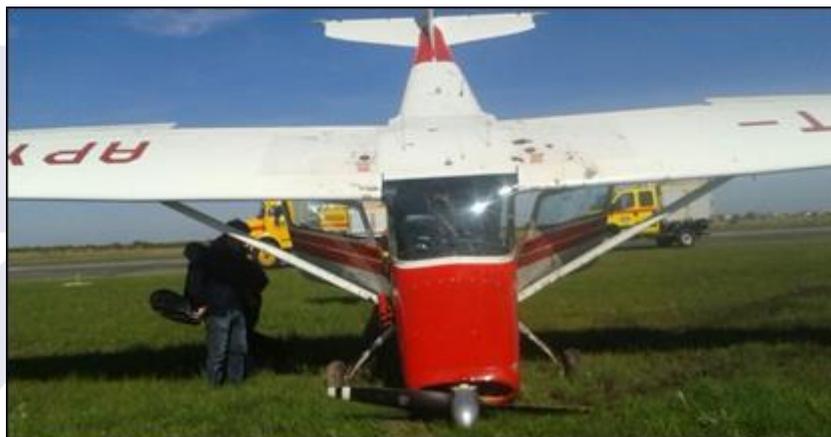
Durante o pouso na pista 06 de SBPK, houve a perda do controle da aeronave. Ela saiu da pista pela lateral esquerda e pilonou.

O avião parou em uma área alagada, a uma distância de quinze metros da lateral esquerda da pista, com o nariz apoiado no *Spinner*.

Figura 1 - Posição da aeronave após a parada total.

A aeronave teve danos leves.

A aeronave teve danos no suporte das polainas de ambas as rodas dos trens de pouso principais e amassamentos na carenagem inferior do motor e no *spinner*.

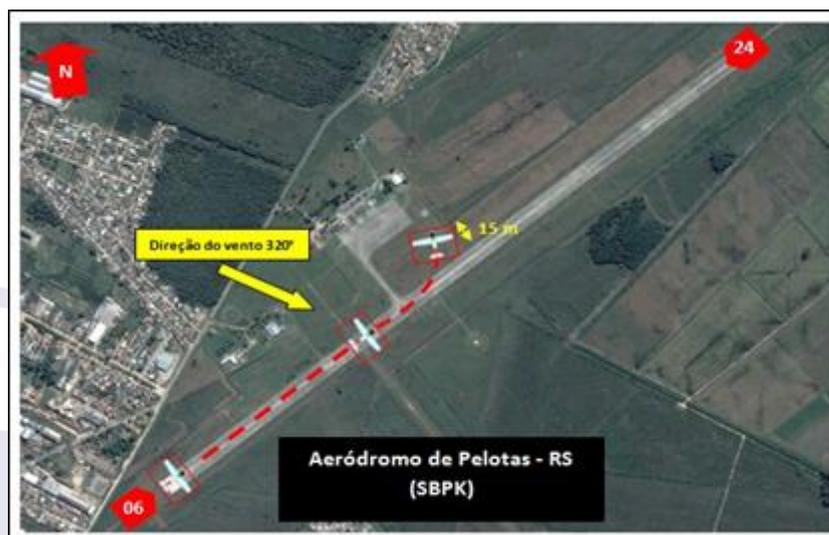
As condições meteorológicas eram propícias à realização do voo. No entanto, no momento da ocorrência, havia um vento de través esquerdo, com intensidade de 15 KT e direção de 320°, com componente de cauda.

Figura 2 - Croqui da ocorrência.
