COMANDO DA AERONÁUTICA
CENTRO DE INVESTIGAÇÃO E PREVENÇÃO DE
ACIDENTES AERONÁUTICOS

RELATÓRIO FINAL SIMPLIFICADO

DADOS DA OCORRÊNCIA						
DATA - HORA		INVESTIGAÇÃO		SUMA N°		
19NOV2016 - 15:15 (UTC)		SERIPA VII		A-155/CENIPA/2016		
CLASSIFICAÇÃO		TIPO(S)		SUBTIPO(S)		
ACIDENTE		[FUEL] COMBUSTÍVEL		PANE SECA		
LOCALIDADE		MUNICÍPIO		UF	COORDENADAS	
FORA DE AERÓDROMO		SÃO SEBASTIÃO DO PARAÍSO		MG	20°58'35"S	047°02'45"W

DADOS DA AERONAVE		
MATRÍCULA	FABRICANTE	MODELO
PT-BHB	CESSNA AIRCRAFT	172A
OPERADOR	REGISTRO	OPERAÇÃO
AERoclube TUPI PAULISTA	PRI	PRIVADA

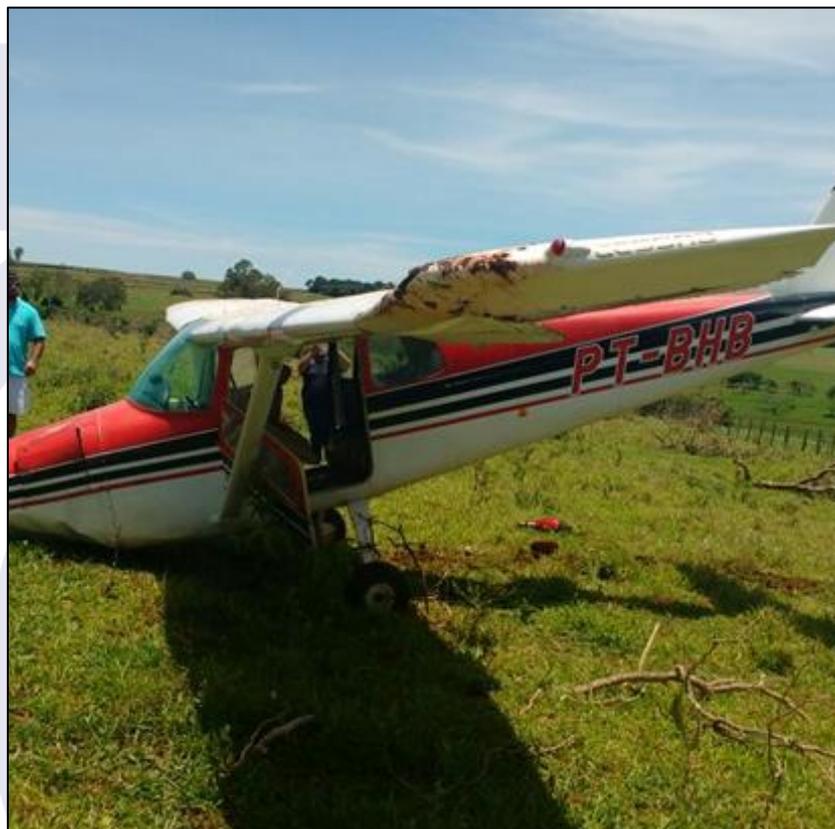
A aeronave teve danos substanciais. Todos os ocupantes saíram ilesos.

Figura 1 - Posição final da aeronave após o pouso forçado.

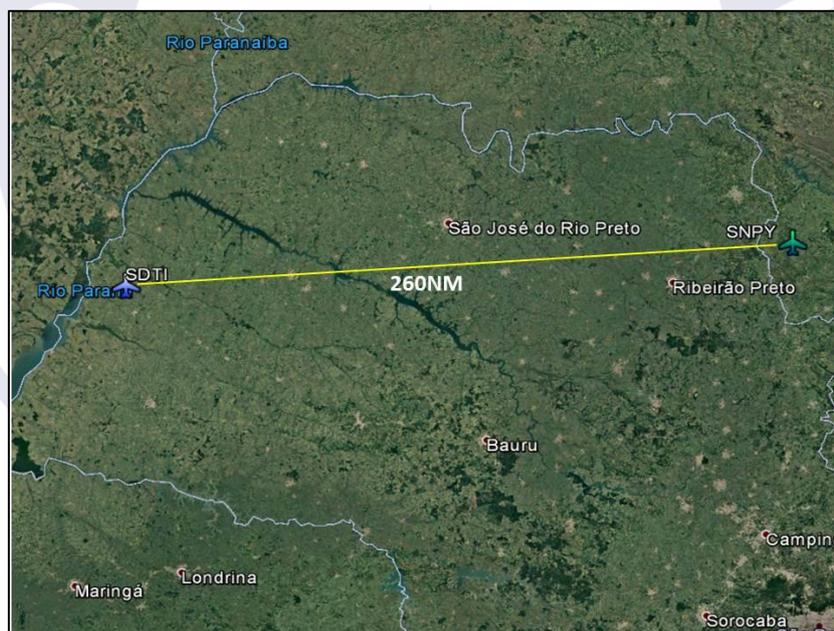
Por volta de 13h30min (UTC), a aeronave decolou de SDTI para percorrer uma distância de 260 NM, com uma duração planejada de 4 horas, aproximadamente, e altitude de cruzeiro em torno de 3.500ft, de acordo com a Figura 2.

Figura 2: Trajeto planejado para o voo.

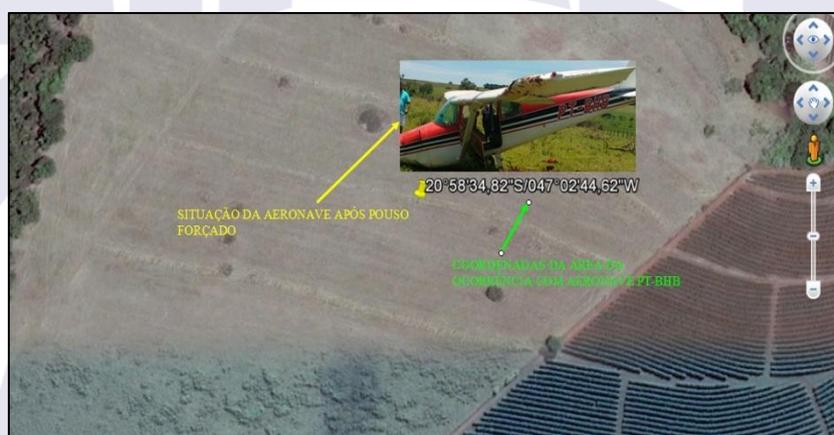
Assim, ele preparou a aeronave para pouso forçado em uma área descampada. No momento do pouso, próximo ao local escolhido, as rodas do trem de pouso colidiram contra uma cerca de uma fazenda, levando o avião a tomar uma atitude picada e pousando na sequência.

Figura 3: Vista geral do local do pouso da aeronave.

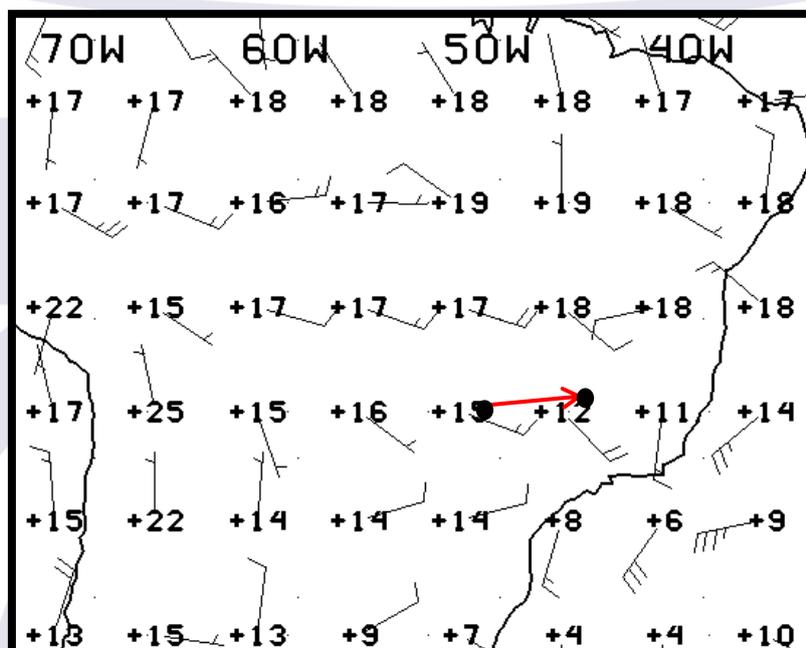
Além disso, houve o agravamento do consumo de combustível em face da resistência enfrentada, em função do vento, que tendia de proa durante o deslocamento da aeronave, com intensidade em torno de 15kt, conforme a Figura 4.

Figura 4: Recorte da carta de vento do sítio eletrônico REDMET, FL050, válida a partir de 12h00min (UTC), do dia 19NOV2016. No detalhe em vermelho, encontra-se demarcada a projeção da rota realizada.
