COMANDO DA AERONÁUTICA
CENTRO DE INVESTIGAÇÃO E PREVENÇÃO DE
ACIDENTES AERONÁUTICOS

RELATÓRIO FINAL SIMPLIFICADO

DADOS DA OCORRÊNCIA				
DATA - HORA	INVESTIGAÇÃO	SUMA N°		
06MAR2018 - 21:30 (UTC)	SERIPA V	A-040/CENIPA/2018		
CLASSIFICAÇÃO	TIPO(S)	SUBTIPO(S)		
ACIDENTE	[LALT] OPERAÇÃO A BAIXA ALTITUDE	NIL		
LOCALIDADE	MUNICÍPIO	UF	COORDENADAS	
VÁRZEA DO AGUDO	AGUDO	RS	29°39'33"S	053°17'19"W

DADOS DA AERONAVE		
MATRÍCULA	FABRICANTE	MODELO
PT-BIT	EMBRAER	EMB-202
OPERADOR	REGISTRO	OPERAÇÃO
BOLZAER AVIAÇÃO AGRÍCOLA LTDA - ME	SAE-AG	PRIVADA

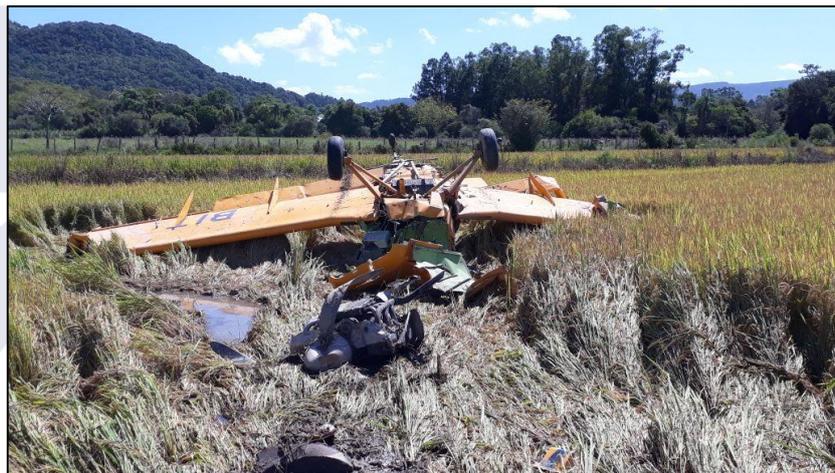
Após simular uma passagem de aplicação aeroagrícola sobre uma lavoura de arroz, durante a curva de reversão, a ponta da asa direita da aeronave colidiu contra uma rede elétrica de alta tensão. A aeronave entrou em atitude de voo de dorso e colidiu contra a taipa da lavoura e contra o solo.

A aeronave teve danos substanciais. O piloto sofreu lesões leves.

Figura 1 - Vista frontal da aeronave após a parada total.

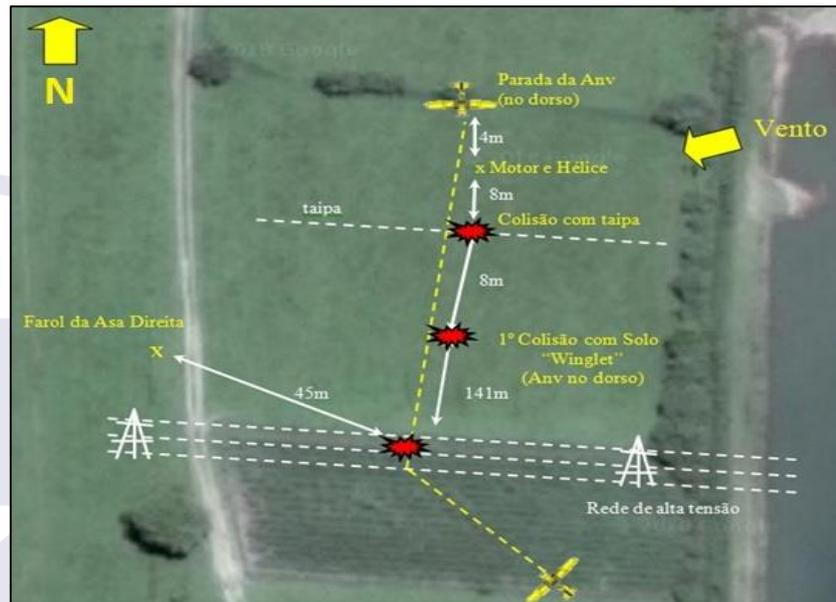
Durante o voo, o piloto decidiu realizar uma passagem simulada de aplicação de produto agrícola sobre uma lavoura de arroz. Após a passagem, durante a curva de reversão, o piloto não avistou uma rede elétrica de alta tensão e houve a colisão da ponta da asa direita da aeronave contra um dos fios.

A seguir, a aeronave entrou em atitude de voo de dorso, chocou-se contra a taipa de irrigação da lavoura e contra o solo. Após o primeiro impacto, houve o desprendimento do

seu conjunto motopropulsor. A dinâmica do acidente pode ser visualizada por meio da Figura 2.

Figura 2 - Trajetória da aeronave até a parada total.

Verificou-se que houve a alteração do perfil do voo para aplicação simulada de produto agrícola, à baixa altura. Tal alteração, sem planejamento prévio, foi realizada sem que os obstáculos presentes no terreno (como a rede elétrica de alta tensão) fossem identificados.

Atuar junto à empresa Bolzaer Aviação Agrícola Ltda - ME, a fim de que aquela organização aperfeiçoe seus mecanismos de planejamento de voo, gerenciamento de risco e supervisão gerencial, visando incrementar os níveis de competência e segurança operacional requeridos para o desempenho das atividades para as quais tal empresa é certificada.
