COMANDO DA AERONÁUTICA
CENTRO DE INVESTIGAÇÃO E PREVENÇÃO DE
ACIDENTES AERONÁUTICOS

RELATÓRIO FINAL SIMPLIFICADO

DADOS DA OCORRÊNCIA					
DATA - HORA		INVESTIGAÇÃO		SUMA N°	
12NOV2009 - 14:00 (UTC)		SERIPA III		IG-512/CENIPA/2019	
CLASSIFICAÇÃO		TIPO(S)		SUBTIPO(S)	
INCIDENTE GRAVE		[FUEL] COMBUSTÍVEL		NIL	
LOCALIDADE		MUNICÍPIO		UF	
AERÓDROMO CIRILO QUEIRÓZ (SNAR)		ALMENARA		MG	
				COORDENADAS	
				16°05'32"S 040°43'56"W

DADOS DA AERONAVE		
MATRÍCULA	FABRICANTE	MODELO
PT-BKI	PIPER AIRCRAFT	PA-30
OPERADOR	REGISTRO	OPERAÇÃO
CURSOS ESCOLA DE AVIAÇÃO CIVIL LTDA - EPP	PRI	PRIVADA

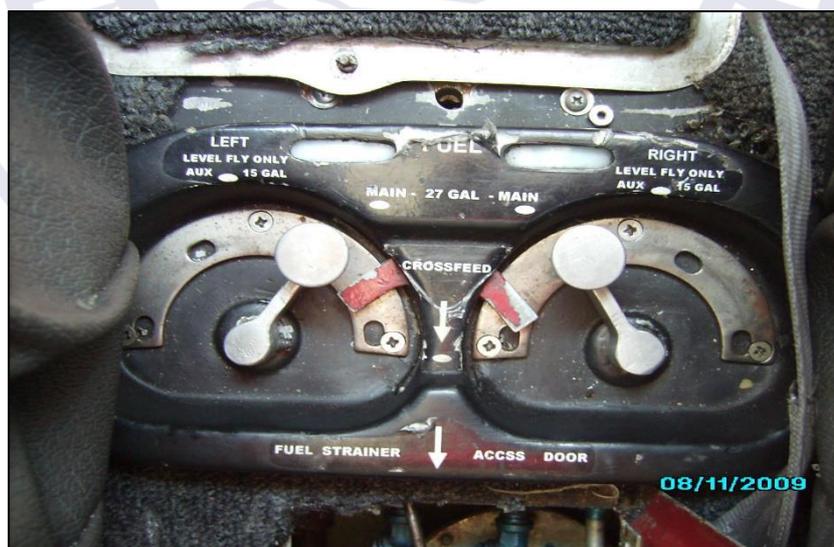
Figura 3 - Válvulas seletoras de tanques.

Analisando-se as seletoras de tanques, conforme Figura 3, constatou-se que elas possuem somente a posição para os tanques principais e auxiliares (interno e externo), não contemplando a posição ou placares de indicação para os *tip tank*.

Este fato era retratado no *Piper Twin Comanche Service Manual*, páginas 2J23, 2J24 e 2J1, no qual a aeronave dispunha de dois indicadores de combustível no painel de

instrumentos, mostrando a quantidade de combustível utilizada para cada tanque selecionado.

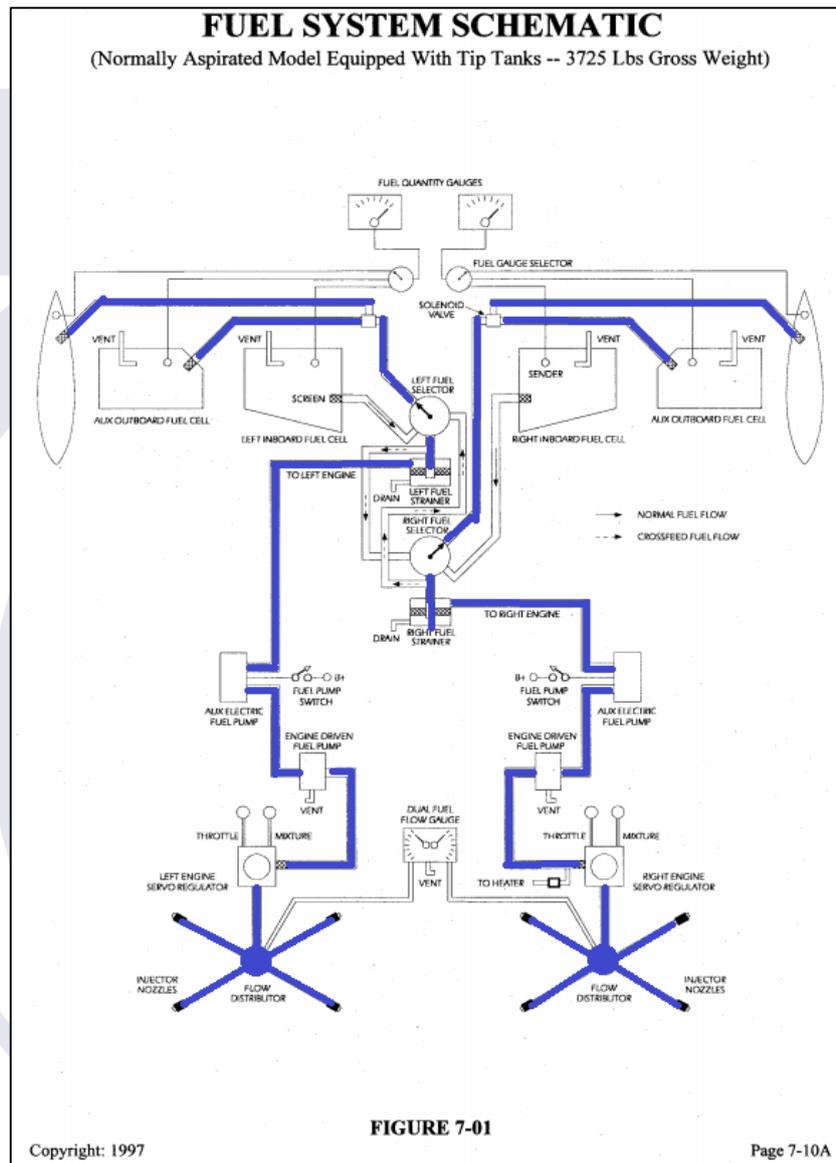
Figura 4 - Esquema do Sistema de Combustível.

As ligações entre os tanques encontram-se descritas conforme esquema apresentado na Figura 4.
