COMANDO DA AERONÁUTICA
CENTRO DE INVESTIGAÇÃO E PREVENÇÃO DE
ACIDENTES AERONÁUTICOS

RELATÓRIO FINAL SIMPLIFICADO

DADOS DA OCORRÊNCIA					
DATA - HORA		INVESTIGAÇÃO		SUMA N°	
10JUL2017 - 17:55 (UTC)		SERIPA V		IG-093/CENIPA/2017	
CLASSIFICAÇÃO	TIPO(S)			SUBTIPO(S)	
INCIDENTE GRAVE	[SCF-NP] FALHA OU MAU FUNCIONAMENTO DE SISTEMA / COMPONENTE			COM TREM DE POUSO	
LOCALIDADE	MUNICÍPIO	UF	COORDENADAS		
AERÓDROMO DE LAGES (SBLJ)	LAGES	SC	27°46'53"S	050°16'55"W

DADOS DA AERONAVE					
MATRÍCULA		FABRICANTE		MODELO	
PT-DQQ		PIPER AIRCRAFT		PA-28R-200	
OPERADOR			REGISTRO		OPERAÇÃO
JUST FLY ESCOLA DE AVIAÇÃO CIVIL LTDA. ME			PRI		PRIVADA

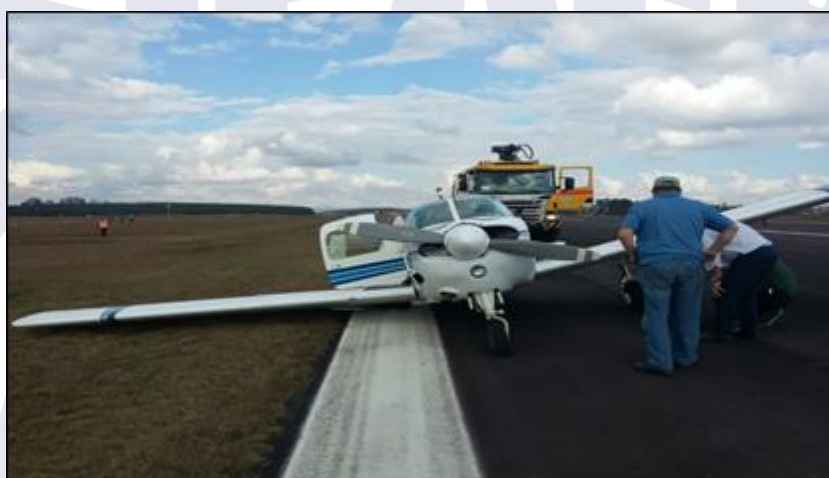
De acordo com o relato dos tripulantes, durante a corrida após o pouso, houve o recolhimento do trem de pouso principal direito.

A aeronave percorreu, aproximadamente, 250m e parou na lateral direita da pista, com a asa direita sobre a grama.

A aeronave teve danos leves.

Figura 1 - Aeronave PT-DQQ após a parada total.

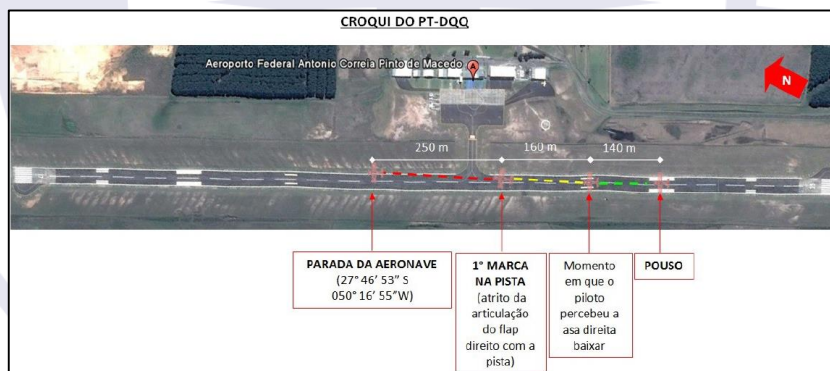
Figura 2 - Croqui da trajetória da aeronave PT-DQQ durante o pouso.

A distância percorrida pela aeronave, assim como a trajetória descrita por ela, indicavam que, de fato, houve o recolhimento do trem de pouso principal direito na corrida após o pouso.

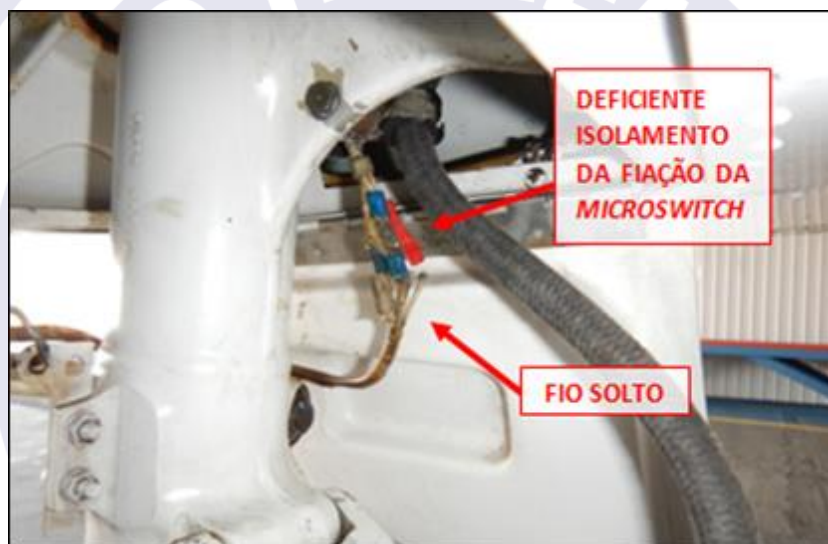
No decorrer da ação inicial de investigação, foi verificado que a fiação da *microswitch* da trava do trem de pouso direito estava com o isolamento deficiente e havia um fio solto (Figura 3).

Figura 3 - Fiação da *microswitch* da trava do trem de pouso direito.

Posteriormente, verificou-se que o fio solto identificado pela equipe do Quinto Serviço Regional de Investigação e Prevenção de Acidentes Aeronáuticos (SERIPA V) fazia parte do circuito da iluminação da indicação do trem de pouso baixado e travado.

Assim, concluiu-se que o trem de pouso direito, possivelmente, não travou embaixo devido a um mau funcionamento na *microswitch*, uma vez que, sob as condições descritas acima, a bomba hidráulica do sistema do trem de pouso pode ter sido desligada antes de a perna direita ter travado embaixo.

Não foi possível determinar a causa da falha da *microswitch*.
