COMANDO DA AERONÁUTICA
CENTRO DE INVESTIGAÇÃO E PREVENÇÃO DE
ACIDENTES AERONÁUTICOS

RELATÓRIO FINAL SIMPLIFICADO

DADOS DA OCORRÊNCIA				
DATA - HORA	INVESTIGAÇÃO	SUMA N°		
09ABR2010 - 21:00 (UTC)	SERIPA VI	IG-532/CENIPA/2018		
CLASSIFICAÇÃO	TIPO(S)	SUBTIPO(S)		
INCIDENTE GRAVE	[SCF-NP] FALHA OU MAU FUNCIONAMENTO DE SISTEMA/ COMPONENTE	COM TREM DE POUSO		
LOCALIDADE	MUNICÍPIO	UF	COORDENADAS	
AERÓDROMO NACIONAL DE AVIAÇÃO (SWNV)	GOIÂNIA	GO	16°37'41''S	049°20'44''W

DADOS DA AERONAVE		
MATRÍCULA	FABRICANTE	MODELO
PT-DSO	CESSNA AIRCRAFT	C210
OPERADOR	REGISTRO	OPERAÇÃO
PARTICULAR	TPP	PRIVADA

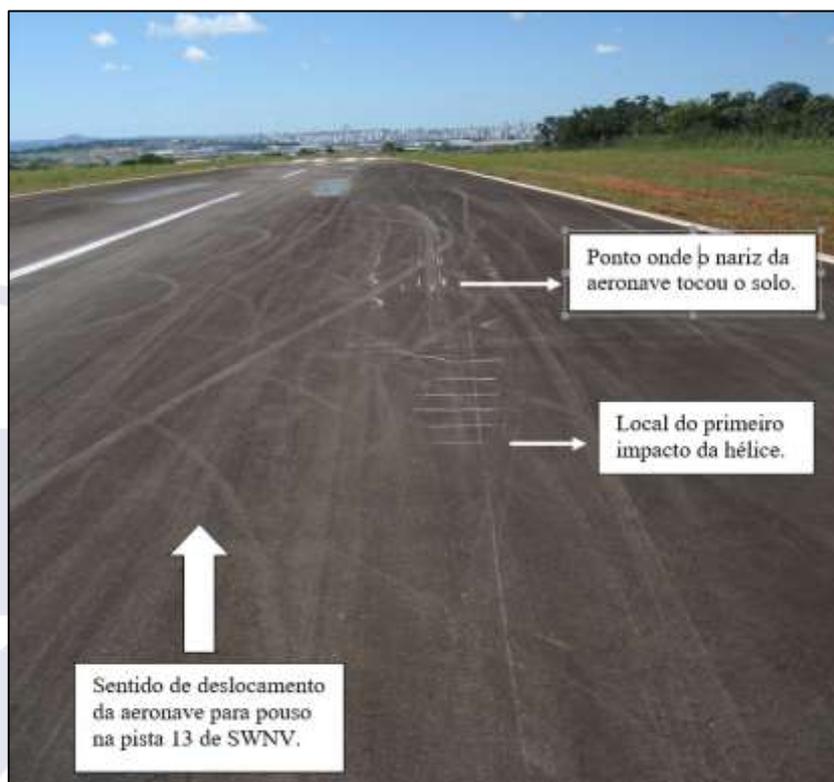
Sem recolher o trem, o piloto prosseguiu para o segundo pouso, após checar novamente as indicações de que ele encontrava-se baixado e travado. Dessa vez, segurou o máximo que pode o nariz da aeronave no ar, até não ter mais sustentação e, ao cedê-lo, o trem de nariz recolheu, causando o impacto da hélice na pista e o arrastamento do nariz da aeronave por alguns metros.

Figura 1 - Marcas deixadas na pista pelas pás da hélice e pelo nariz da aeronave.

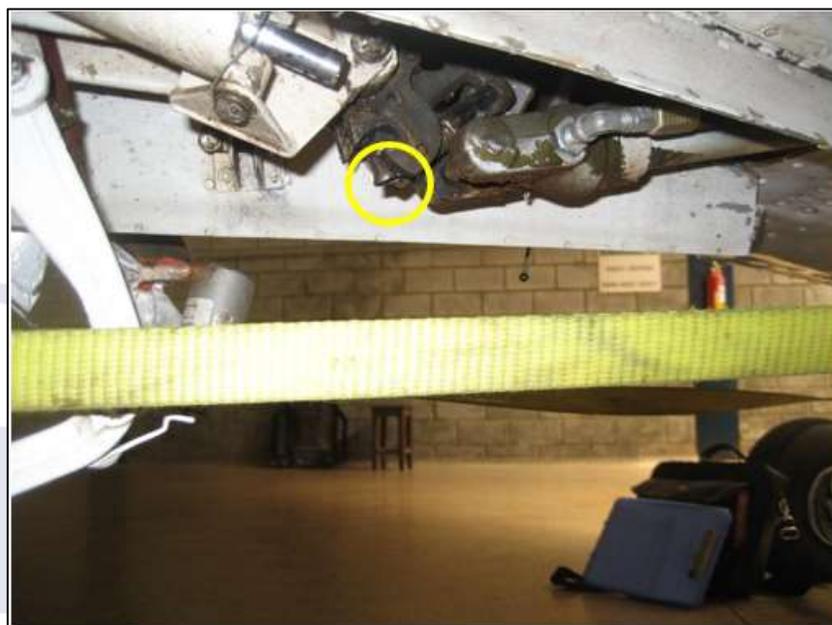
Durante os exames dos componentes do trem auxiliar, foram verificadas evidências de que o mesmo não travou embaixo devido à quebra estrutural do cilindro interno do atuador, o que não possibilitou o seu travamento mecânico, apesar de o sistema de indicação haver mostrado que o mesmo estava embaixo e travado (luz verde acesa).

As análises realizadas no eixo atuador do trem de pouso auxiliar constataram que o mesmo sofreu, primeiramente, um dobramento por sobrecarga sem romper e que, com a continuidade em operação desse componente nessa condição alterada, houve a falha do mesmo, induzida pelo mecanismo de fadiga em flexão alternada.

Ficou evidente que o recolhimento do trem auxiliar deu-se, em última instância, pela ruptura do eixo atuador, que não permitiu o seu travamento na posição embaixo. O dobramento nesse eixo, causado por uma sobrecarga anterior, iniciou o processo da falha do componente, ressaltando-se que não havia registros, no diário de bordo da aeronave, sobre quando ou em quais circunstâncias essa sobrecarga ocorreu.

Figura 2 - Eixo do atuador do trem de pouso auxiliar quebrado.

Diante desses fatos, se estabeleceu a hipótese de que a sobrecarga que causou o dobramento do eixo atuador do trem de nariz ocorreu após a revisão no componente, por consequência de um pouso placado ou outro impacto anormal durante um pouso, ao qual não foi dada a devida importância, nem houve o reporte no diário da aeronave, por parte de quem a pilotava, o que poderia ter evitado o incidente grave.
