**COMANDO DA AERONÁUTICA**  
**CENTRO DE INVESTIGAÇÃO E PREVENÇÃO DE**  
**ACIDENTES AERONÁUTICOS**

**RELATÓRIO FINAL**  
**A-094/CENIPA/2018**

<b>OCORRÊNCIA:</b>	<b>ACIDENTE</b>
<b>AERONAVE:</b>	<b>PT-FLW</b>
<b>MODELO:</b>	<b>208B</b>
<b>DATA:</b>	<b>22MAIO2018</b>

O presente Relatório Final refere-se ao acidente com a aeronave PT-FLW, modelo 208B, ocorrido em 22MAIO2018, classificado como “[SCF-PP] Falha ou mau funcionamento do motor | Falha do motor em voo”.

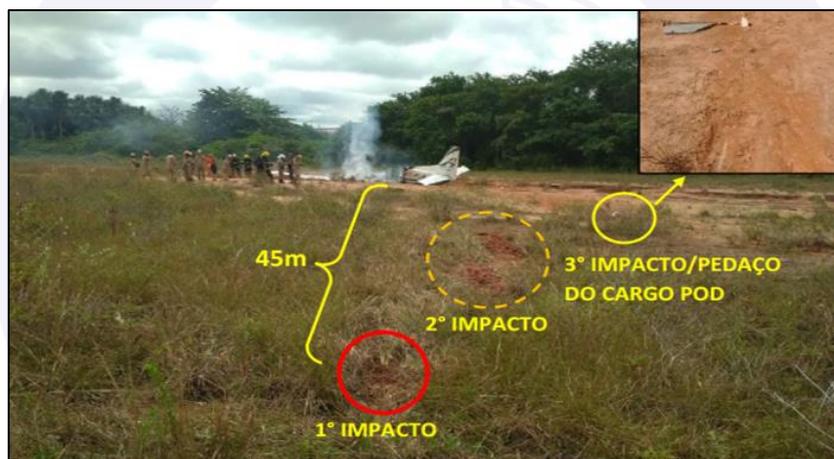
O impacto ocorreu em um terreno descampado, próximo à Avenida Torquato Tapajós, em Manaus, AM, a, aproximadamente, 300 metros da cabeceira 11 do Aeródromo de Flores. A distribuição dos destroços foi do tipo concentrada. Os flapes foram encontrados na posição “recolhidos”.

Segundo o relato do piloto, o primeiro e o segundo impactos ocorreram durante a tentativa de pouso forçado, em atitude descendente e em ligeira curva à esquerda. Em um desses momentos, houve a quebra do trem de pouso. Em seguida, aconteceu o terceiro impacto que provocou a quebra de parte do *Cargo Pod* (compartimento de carga).

Após os impactos, a aeronave guinou cerca de 40 graus à esquerda e se arrastou por 45 metros até parar por completo. Após a parada total, o avião pegou fogo e ficou destruído (Figuras 4 e 5).

Figura 4 - Vista geral dos destroços. O círculo vermelho indica o ponto do 1º impacto, o tracejado laranja indica o 2º impacto e o círculo amarelo o 3º impacto (parte do *Cargo Pod* no detalhe).

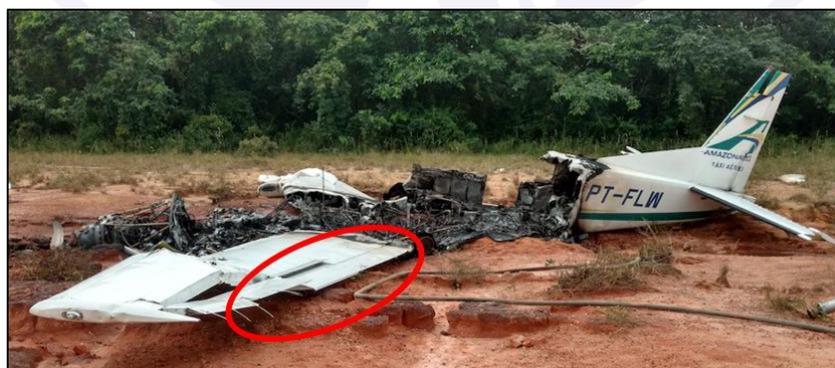
Figura 5 - Vista aproximada da aeronave. No detalhe verifica-se que os flapes estavam recolhidos.

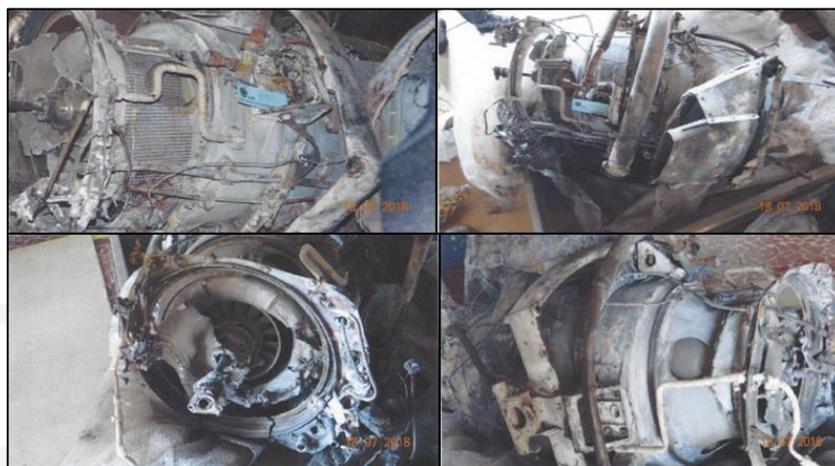
Da mesma forma, em decorrência dos danos causados pelo fogo, não foi possível examinar o sistema de alimentação de combustível.

A FCU e a bomba de combustível ficavam localizadas na parte traseira do motor, junto à caixa de acessórios, e foram consumidas pelo fogo. De maneira similar, as linhas pneumáticas também não puderam ser inspecionadas.

Figura 6 - Imagens do motor, nas quais se observa os danos às partes laterais e traseira resultantes da ação do fogo.

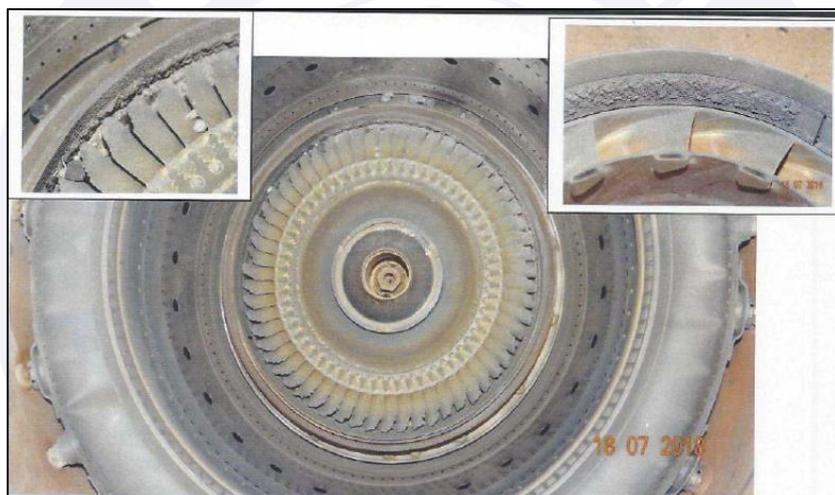
Na seção quente do motor, observou-se que a turbina do compressor foi submetida a um processo de fusão e que partes das palhetas derreteram. Uma parcela do material derretido foi centrifugada e se depositou sobre o anel segmentado, como mostram as Figuras 7 e 8.

Figura 7 - Imagens do motor mostrando o rotor da turbina do compressor com as palhetas derretidas. Os destaques mostram o material das palhetas depositado sobre o anel segmentado.

No entanto, o Relatório de Investigação (RI) emitido pela APA concluiu que as assinaturas internas evidenciavam que o motor ainda apresentava potência residual no instante em que a aeronave atingiu o solo e que os danos por sobretemperatura observados na seção quente ocorreram com o motor em funcionamento, possivelmente em decorrência de um manuseio inadequado da EPL.

Os danos observados em componentes da seção quente do motor indicavam a ocorrência de uma extrapolação dos limites de ITT, o que pode ter causado o derretimento observado nas palhetas da turbina do compressor.

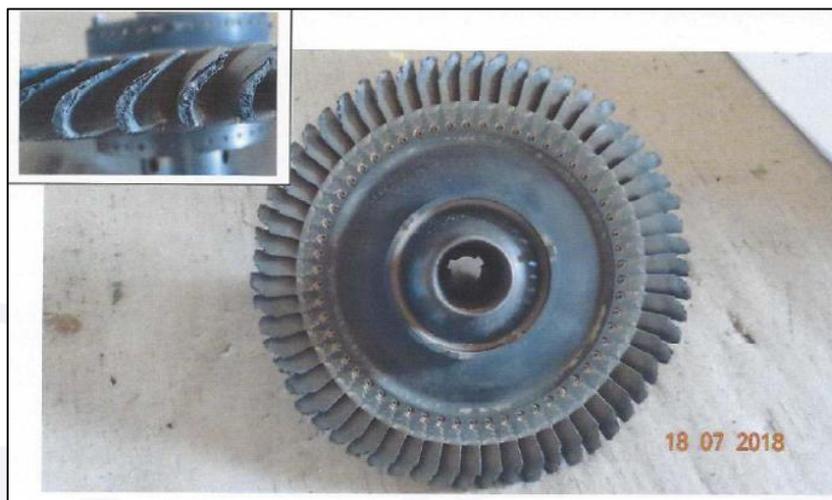
Figura 8 - Imagens do rotor da turbina do compressor. O destaque mostra uma vista superior do topo das palhetas, onde parte do material foi derretido.

Outra parcela desse material seguiu o fluxo de gás, danificando as palhetas do rotor da turbina de potência. Isso pode ter ocorrido quando parte desse material seguiu o fluxo do gás resultante da combustão para a atmosfera. O impacto pode ter provocado a fragilização e ter resultado nas fraturas observadas.

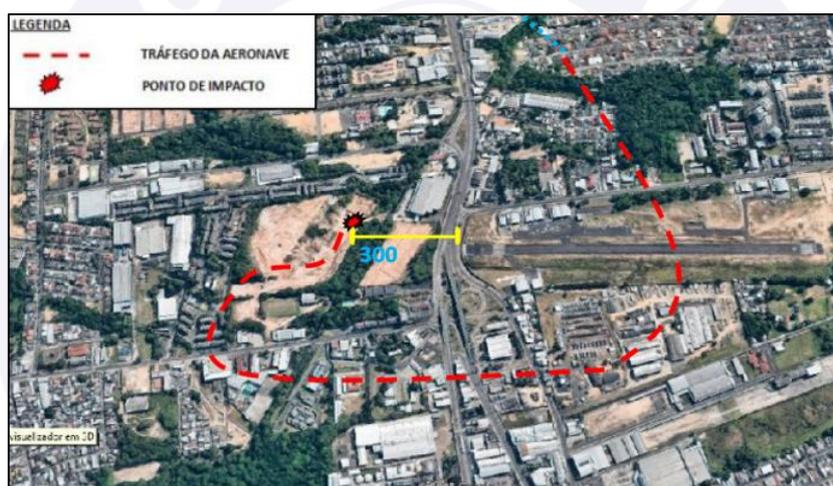
Sem conseguir recuperar o controle do motor, o comandante optou por realizar um pouso forçado em um campo não preparado, localizado a cerca de 300 metros da cabeceira da pista.

Figura 9 - Croqui do acidente mostrando a vista aérea do local do impacto e sua posição em relação à cabeceira 11 de SWFN. A linha tracejada vermelha representa a trajetória da aeronave até o momento do impacto.
