COMANDO DA AERONÁUTICA
CENTRO DE INVESTIGAÇÃO E PREVENÇÃO DE
ACIDENTES AERONÁUTICOS

RELATÓRIO FINAL SIMPLIFICADO

DADOS DA OCORRÊNCIA								
DATA - HORA		INVESTIGAÇÃO		SUMA N°				
11MAR2021 - 12:30 (UTC)		SERIPA VI		A-038/CENIPA/2021				
CLASSIFICAÇÃO		TIPO(S)						
ACIDENTE		[LOC-G] PERDA DE CONTROLE NO SOLO [RE] EXCURSÃO DE PISTA						
LOCALIDADE		MUNICÍPIO	UF	COORDENADAS				
FAZENDA OURO FINO		BARRA DO BUGRES	MT	14°56'20"S	057°12'02"W			
DADOS DA AERONAVE								
MATRÍCULA		FABRICANTE			MODELO			
PT-FNX		AIR TRACTOR INC.			AT-402A			
OPERADOR			REGISTRO		OPERAÇÃO			
FENIX AVIAÇÃO AGRÍCOLA LTDA.			SAE-AG		AGRÍCOLA			
PESSOAS A BORDO / LESÕES / DANOS À AERONAVE								
A BORDO		LESÕES					DANOS À AERONAVE	
		Ileso	Leve	Grave	Fatal	Desconhecido		
Tripulantes	1	1	-	-	-	-	Nenhum	
Passageiros	-	-	-	-	-	-	Leve	
Total	1	1	-	-	-	-	X Substancial	
							Destruída	
Terceiros	-	-	-	-	-	-	Desconhecido

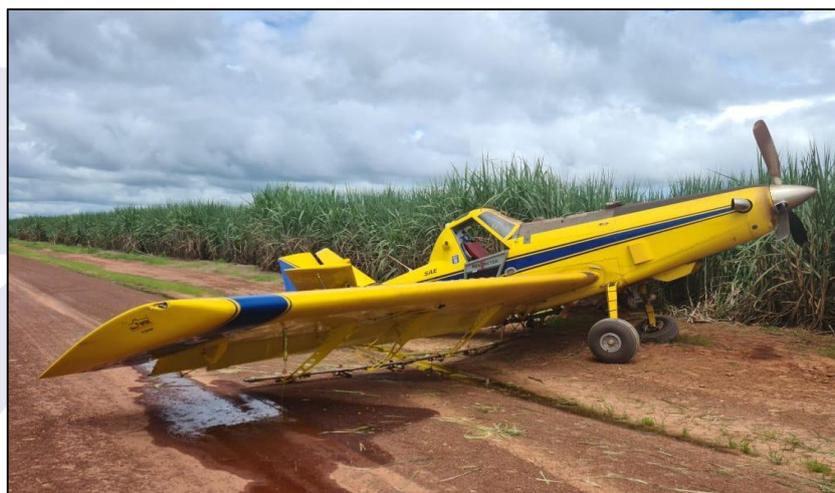
Durante a corrida após o pouso, o avião colidiu com a asa direita contra a vegetação existente na lateral da pista, girou, extrapolou o seu limite lateral direito e parou com a asa esquerda sobre a vegetação.

Figura 1 - Posicionamento final da aeronave.

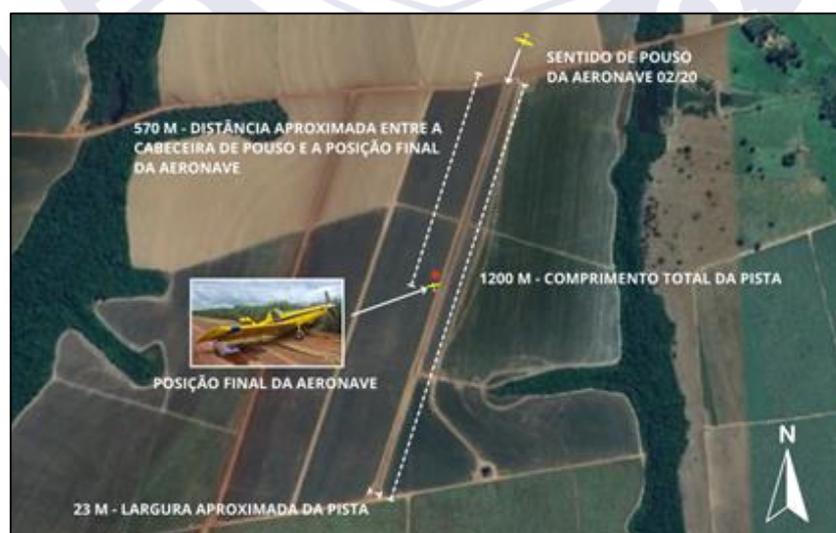
De acordo com o relato do PIC, durante o pouso, a aeronave tocou a vegetação existente na lateral da área de pouso com a asa direita, o que resultou na perda de controle e na excursão de pista. Durante o impacto, ocorreu um giro de, aproximadamente 180° para a direita. A aeronave percorreu cerca de 570 metros até sua parada total (Figura 2).

Figura 2 - Croqui da trajetória durante o pouso.

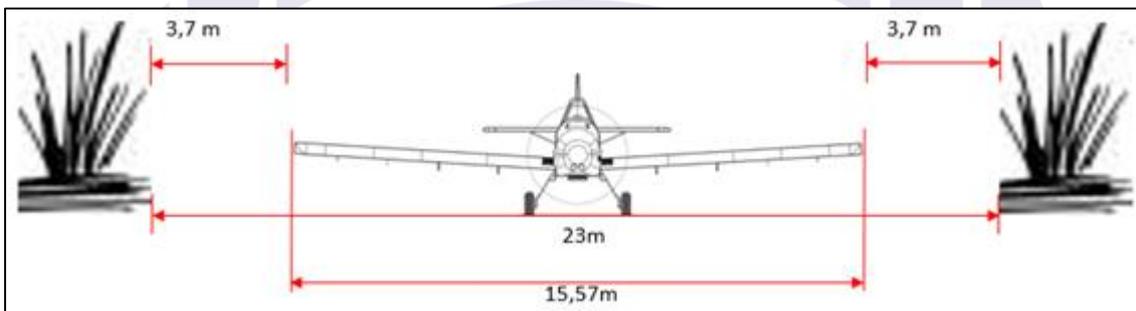
Tendo em vista a largura da pista (23 m) e a envergadura da aeronave (15,57 m), verificou-se que havia 3,7 m para cada lado, havendo, portanto, uma margem reduzida para desvios laterais durante as operações de pouso e decolagem (Figura 3).

Figura 3 - Dimensões da pista x aeronave.

Analisando a área de pouso utilizada, verificou-se que características como a existência de uma plantação de cana-de-açúcar com altura superior à da aeronave nas laterais da pista, a ausência de marcações de limites laterais ou faixa central e a margem para desvios limitada representavam fatores de alerta no que tange à segurança da operação.

Divulgar os ensinamentos colhidos nesta investigação à Fenix Aviação Agrícola Ltda., no sentido de que aquele operador avalie se os seus processos relacionados ao planejamento dos voos e à supervisão gerencial das atividades de planejamento e execução no âmbito operacional garantem níveis adequados de segurança nas operações, particularmente no

que concerne ao gerenciamento dos rios relacionados às áreas de pouso para uso aeroagrícola utilizadas por suas aeronaves.
