COMANDO DA AERONÁUTICA
CENTRO DE INVESTIGAÇÃO E PREVENÇÃO DE
ACIDENTES AERONÁUTICOS

RELATÓRIO FINAL SIMPLIFICADO

DADOS DA OCORRÊNCIA				
DATA - HORA	INVESTIGAÇÃO	SUMA N°		
06JUN2018 - 13:30 (UTC)	SERIPA V	A-503/CENIPA/2020		
CLASSIFICAÇÃO	TIPO(S)	SUBTIPO(S)		
ACIDENTE	[RE] EXCURSÃO DE PISTA	NIL		
LOCALIDADE	MUNICÍPIO	UF	COORDENADAS	
FORA DE AERÓDROMO	CAÇAPAVA DO SUL	RS	30°26'58"S	053°11'12"W

DADOS DA AERONAVE		
MATRÍCULA	FABRICANTE	MODELO
PT-GSW	EMBRAER	EMB-201A
OPERADOR	REGISTRO	OPERAÇÃO
DILOPES AVIAÇÃO AGRÍCOLA LTDA.	SAE-AG	AGRÍCOLA

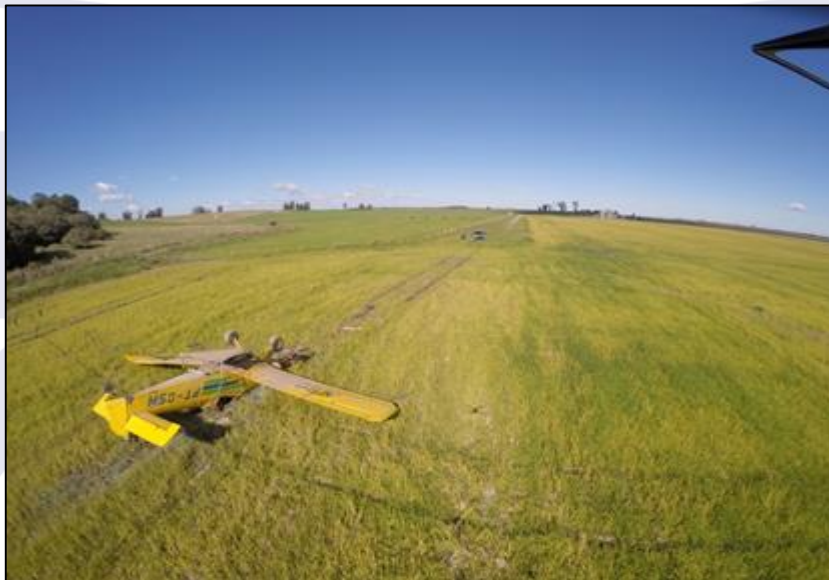
Figura 1 - Aeronave após a ocorrência.

A aeronave teve danos substanciais. O tripulante saiu ileso.

Durante a corrida de decolagem, ao atingir a velocidade aproximada de 55mph, o piloto julgou já ter percorrido grande parte da pista disponível e decidiu abortar, reduzindo o motor e utilizando os freios bruscamente. A aeronave derrapou, ultrapassou o limite final da pista e capotou em uma valeta de irrigação, dentro de uma plantação de arroz.

Além disso, o julgamento de pilotagem mostrou-se inadequado por decidir abortar bruscamente a decolagem, já próximo de atingir uma velocidade suficiente para a rotação da aeronave, em uma pista molhada, com irregularidades e poças d'água, causando uma derrapagem e a consequente saída de pista.

Atuar junto à empresa Dilopes Aviação Agrícola LTDA., a fim de que aquele operador aperfeiçoe seus mecanismos de planejamento de voo e treinamento de pilotos, visando incrementar os níveis de competência e segurança operacional requeridos para o desempenho de suas atividades, principalmente no que tange aos riscos decorrentes da operação de pista de pouso molhadas e não pavimentadas.
