**COMANDO DA AERONÁUTICA**  
**CENTRO DE INVESTIGAÇÃO E PREVENÇÃO DE**  
**ACIDENTES AERONÁUTICOS**

**RELATÓRIO FINAL SIMPLIFICADO**

DADOS DA OCORRÊNCIA			
DATA - HORA	INVESTIGAÇÃO	SUMA Nº	
11JAN2019 - 13:45 (UTC)	SERIPA V	A-007/CENIPA/2019	
CLASSIFICAÇÃO	TIPO(S)	SUBTIPO(S)	
ACIDENTE	[LALT] - OPERAÇÃO A BAIXA ALTITUDE	NIL	
LOCALIDADE	MUNICÍPIO	UF	COORDENADAS
FORA DE AERÓDROMO	SÃO BORJA	RS	28°41'37"S 055°50'25"W

DADOS DA AERONAVE		
MATRÍCULA	FABRICANTE	MODELO
PT-GYZ	NEIVA	EMB-201A
OPERADOR	REGISTRO	OPERAÇÃO
GARÇA AVIAÇÃO AGRÍCOLA LTDA	SAE-AG	AGRÍCOLA

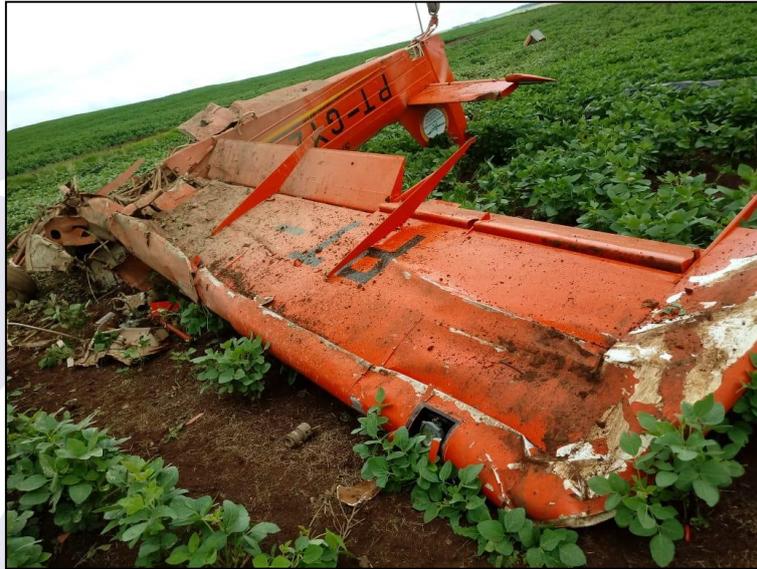
Durante a descida para a aplicação, na tentativa de evitar uma linha de transmissão da rede elétrica local, o piloto colidiu contra uma valeta da lavoura, perdendo o controle da aeronave, que precipitou-se contra o solo.

Figura 1 - Vista da aeronave após a colisão contra o solo.

A aeronave teve danos substanciais.

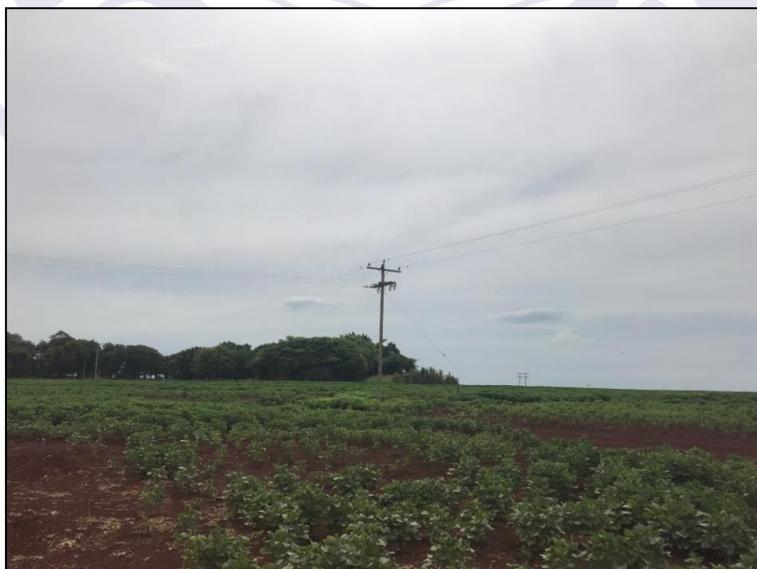
Tratava-se de um voo de aplicação de fungicida em uma lavoura de soja, no qual houve a colisão da aeronave contra o solo, após uma tentativa de passar por baixo da linha de transmissão da rede elétrica local (Figura 2).

Figura 2 - Vista da vegetação e da rede elétrica da lavoura.

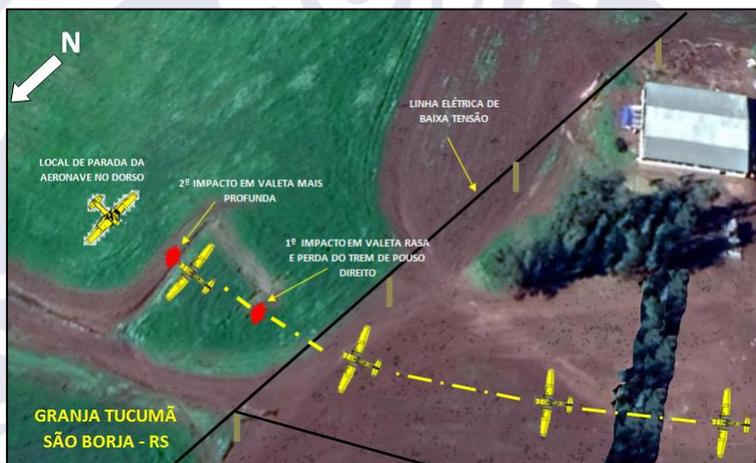
O piloto iniciou os voos na direção Norte - Sul e para efetuar alguns arremates, modificou sua direção de voo para Leste - Oeste (Figura 3).

Figura 3 - Croqui da trajetória da aeronave para pulverização.

Na primeira passagem para o arremate, o piloto sobrevoou uma vegetação e, ao iniciar a descida para a aplicação, visualizou uma rede elétrica à frente, já muito próxima.

Na tentativa de evitar a colisão contra os fios, o piloto optou por desviar da rede elétrica por baixo, julgando que naquele momento tal procedimento seria possível. No entanto, o trem de pouso da aeronave colidiu contra uma valeta, o que acarretou a perda de controle e a precipitação do PT-GYZ contra o solo.

O piloto relatou que, por estar voando com a rede elétrica na sua lateral durante toda a fase inicial da aplicação, confundiu-se ao mudar o sentido do voo e que atentou apenas para os fios à sua esquerda. Quando observou os fios à frente, já estava muito próximo e optou por passar por baixo.
