COMANDO DA AERONÁUTICA
CENTRO DE INVESTIGAÇÃO E PREVENÇÃO DE
ACIDENTES AERONÁUTICOS

RELATÓRIO FINAL
A-047/CENIPA/2018

OCORRÊNCIA:	ACIDENTE
AERONAVE:	PT-HYV
MODELO:	AS-350BA
DATA:	15MAR2018

O presente Relatório Final refere-se ao acidente com a aeronave PT-HYV, modelo AS 350 BA, ocorrido em 15MAR2018, classificado como “[LALT] Operação a baixa altitude”.

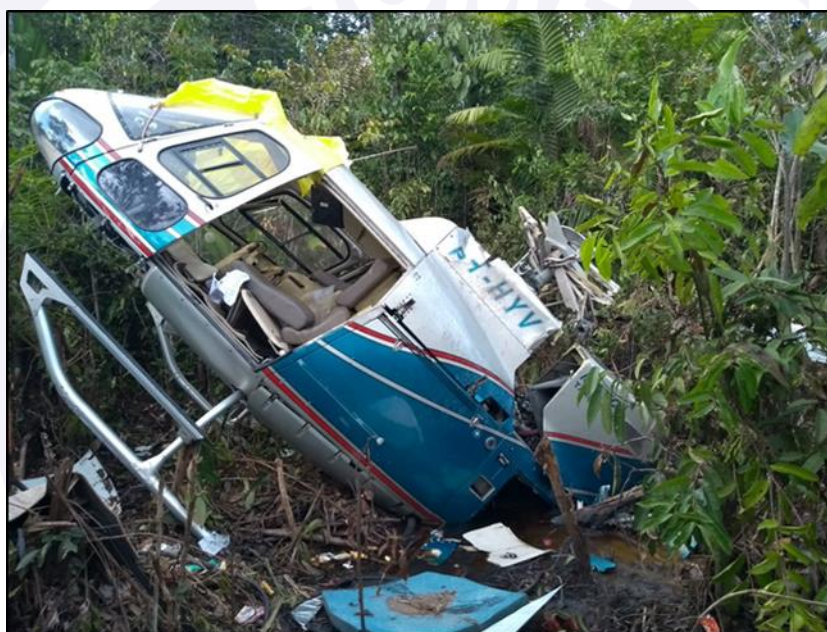
Figura 1 - Vista do PT-HYV após o acidente.

A aeronave teve danos substanciais no motor, rotor principal, rotor de cauda, estrutura, cabine do piloto, cabine de passageiros, cone de cauda, para-brisas, esqui de

pouso, estabilizadores, carenagens do motor, transmissão e eixo de acionamento do rotor de cauda.

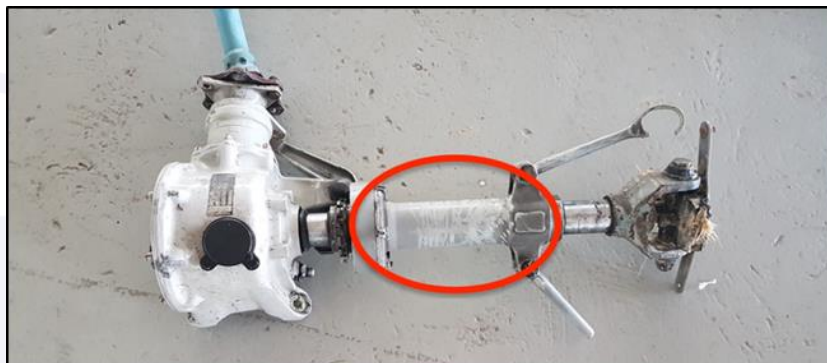
Na tentativa de sair daquela condição, a aeronave foi comandada para a direita. Nessa manobra, todavia, o rotor de cauda atingiu a fiação, sendo este componente quebrado e danificado (Figura 6).

Figura 6 - Marcas da colisão do platô giratório do rotor de cauda contra os cabos da linha de transmissão.

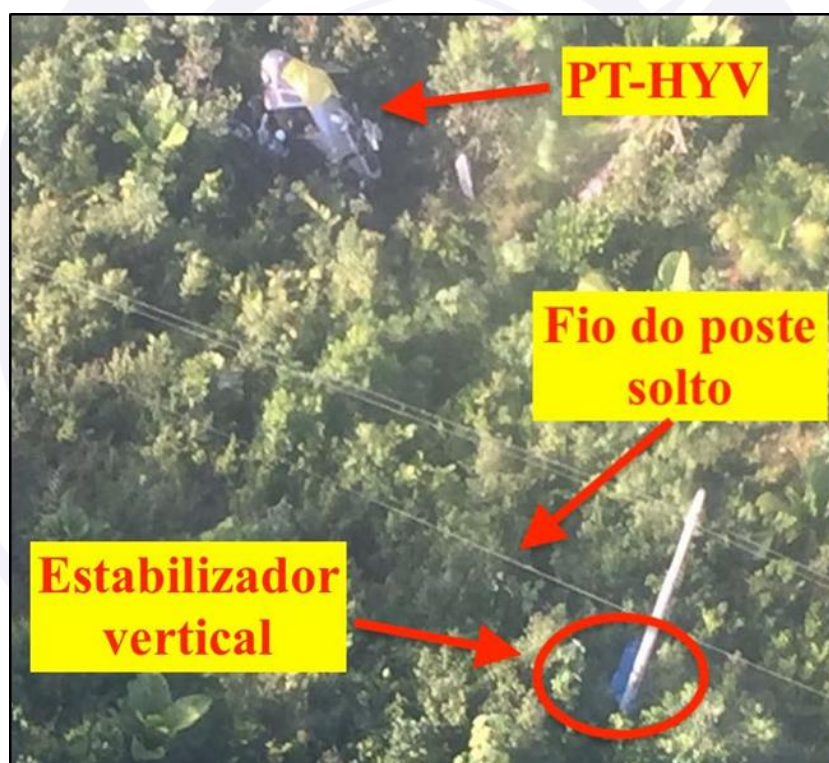
Com a perda do efeito antitorque provida pelo rotor de cauda, houve o giro do nariz da aeronave para a esquerda. Durante esse giro, a parte direita do cone de cauda da aeronave colidiu contra o poste e se desprendeu do helicóptero (Figuras 7 e 8).

Figura 7 - Vista aérea da aeronave no local do acidente, com destaque para o poste e para o estabilizador vertical.

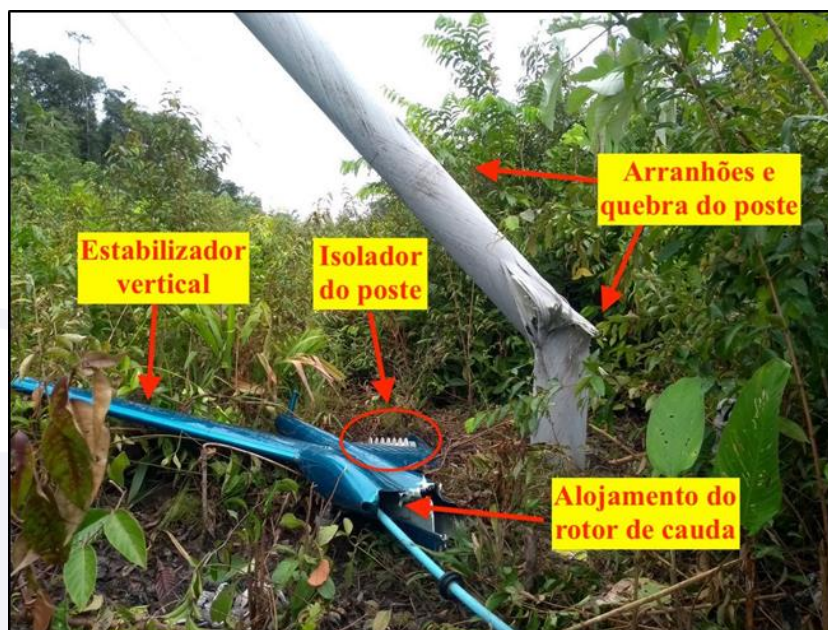
Figura 8 - Estabilizador vertical da aeronave ao lado do poste quebrado pelo impacto.

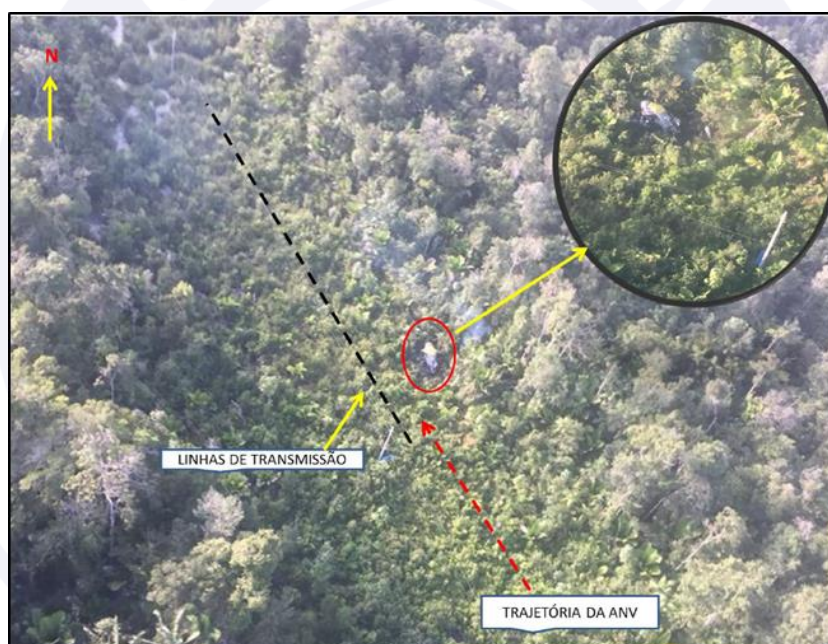
Em seguida, a aeronave continuou com o giro de nariz para a esquerda, perdendo altura até colidir contra um terreno irregular e alagadiço, permanecendo em uma atitude 30° cabrada (Figura 9).

Figura 9 - Vista aérea do local do acidente, com destaque para o PT-HYV.

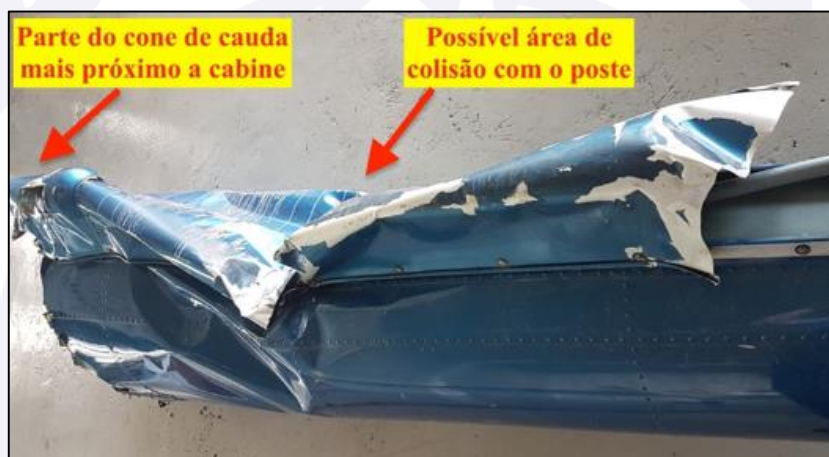
Durante esse giro, a parte direita do cone de cauda da aeronave colidiu contra o poste, quebrando-o e desprendendo-se da aeronave.

Foi analisado que os relatos sobre o desdobramento do acidente coincidiram com as evidências das marcas de atrito encontradas no platô giratório do rotor de cauda com a fiação (Figura 6) e, também, com a marca de impacto do lado direito do cone de cauda (Figura 14).

Figura 14 - Cone de cauda do PT-HYV.

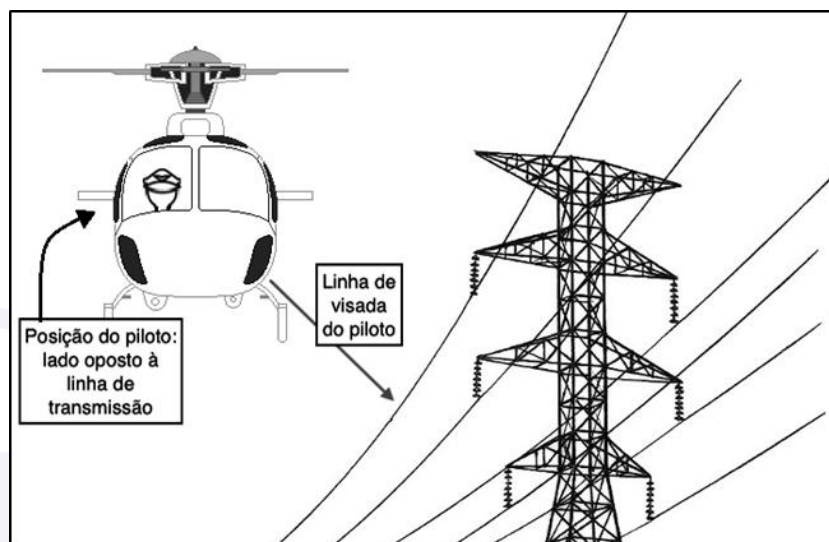
Ademais, segundo relatado, a aproximação foi realizada para 3 metros acima da linha, estando a fiação à esquerda e abaixo da aeronave e o piloto ocupando a cadeira da direita, o que presumidamente dificultaria a visualização da fiação (Figura 15).

Figura 15 - Diagrama representativo, fora de escala, do posicionamento da aeronave com relação aos cabos da linha de transmissão.

Devido à visualização da fiação estar prejudicada, é possível que a tentativa de se estabelecer e manter a distância de 3 metros, com componente de vento de cauda, tenha sido realizada de forma imprecisa, levando a uma aproximação involuntária da aeronave contra os fios.
