COMANDO DA AERONÁUTICA
CENTRO DE INVESTIGAÇÃO E PREVENÇÃO DE
ACIDENTES AERONÁUTICOS

RELATÓRIO FINAL
A-040/CENIPA/2022

OCORRÊNCIA:	ACIDENTE
AERONAVE:	PT-IXG
MODELO:	210L
DATA:	31MAR2022

O presente Relatório Final refere-se ao acidente com a aeronave PT-IXG, modelo 210L, ocorrido em 31MAR2022, tipificado como “[FUEL] Combustível”.

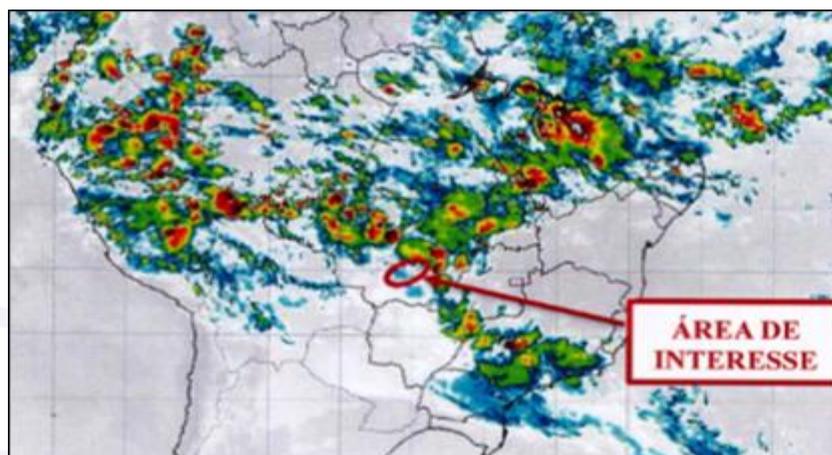
A imagem de satélite das 23h00min (UTC), do dia 31MAR2022, um minuto antes do acidente, indicava que havia nuvens *Cumulonimbus*, com topo, aproximadamente, no FL500, desde o Norte até o Leste da região do acidente (Figura 4).

Figura 4 - Imagens do satélite GOES-16, canal 16.

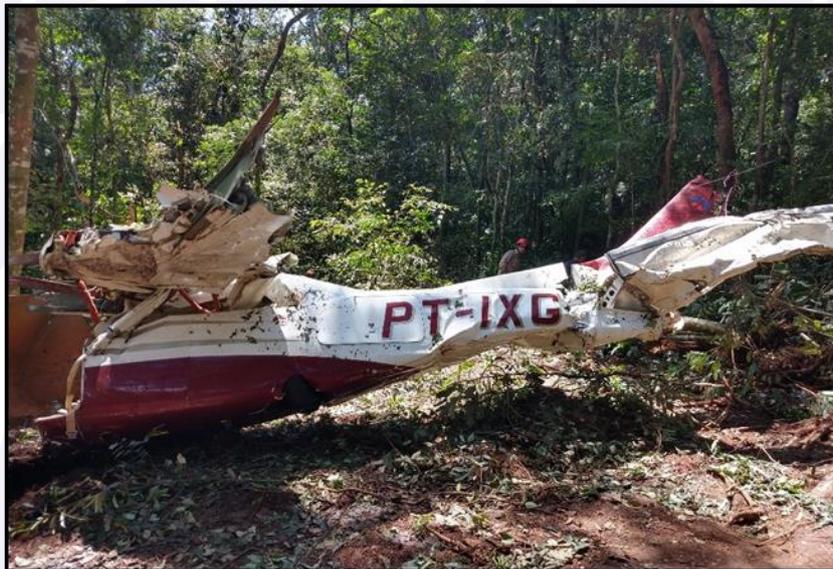
A aeronave colidiu contra um conjunto de árvores em uma área de mata fechada, localizada a 4 NM a Nordeste de SWPY.

Figura 7 - Vista do PT-IXG no local do acidente.

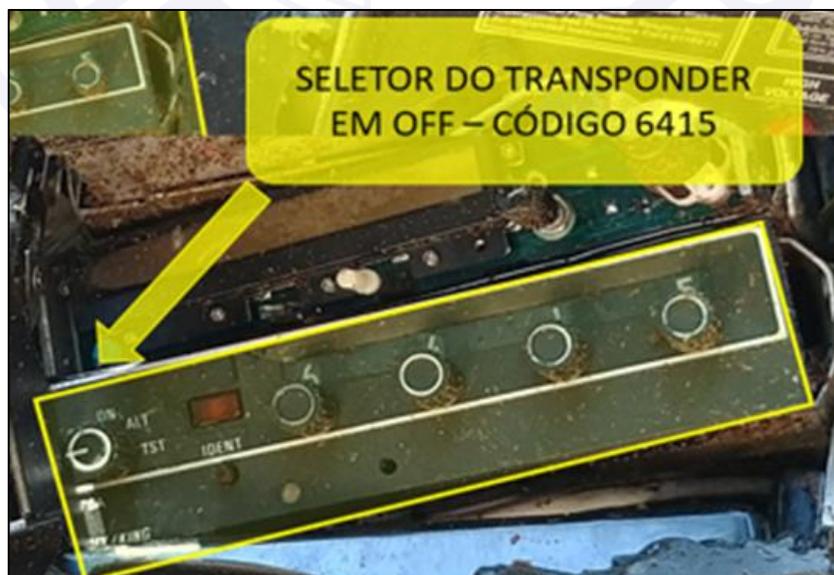
Durante a ação inicial de investigação, a Comissão de Investigação encontrou o equipamento transponder com o código 6415 - referente ao código da última etapa - selecionado e com o seletor desligado (Figura 8).

Figura 8 - Transponder em OFF, com o código 6415 selecionado.

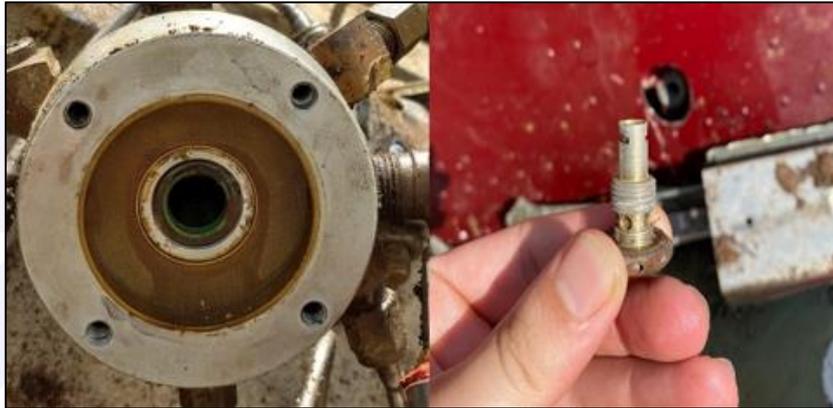
Verificou-se que os tanques das asas ficaram bastante danificados em decorrência dos impactos. Contudo, não havia sinais de combustível em seus interiores no momento do acidente. Além disso, não havia odor característico de combustível, tampouco, manchas na vegetação que pudessem indicar algum vazamento ou derramamento de combustível.

Ainda na coleta de evidências, os drenos dos tanques reservas e a válvula distribuidora foram verificados. Ambos estavam secos, sem a presença de combustível (Figura 9).

Figura 9 - Válvula distribuidora de combustível e dreno do tanque reserva sem indícios de combustível.

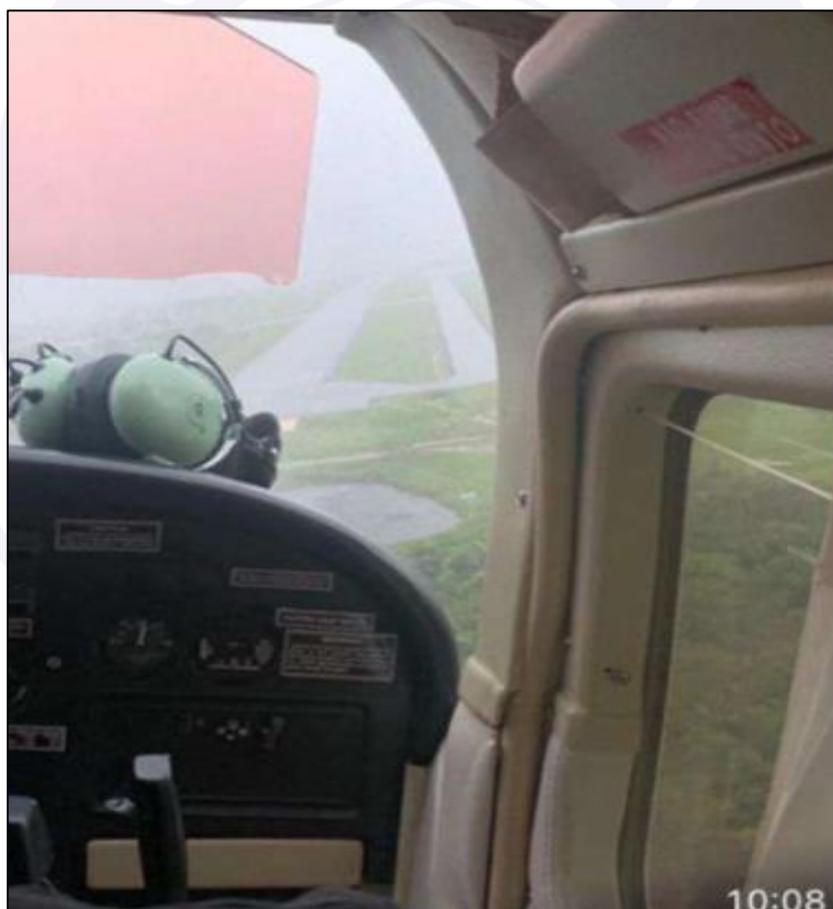
Próximo ao pouso, um dos passageiros registrou uma imagem, compartilhada com a Comissão de Investigação, onde é possível identificar as condições meteorológicas, em especial a visibilidade horizontal, reinantes em SIAQ (Figura 14).

Figura 14 - Registro do pouso em SIAQ.

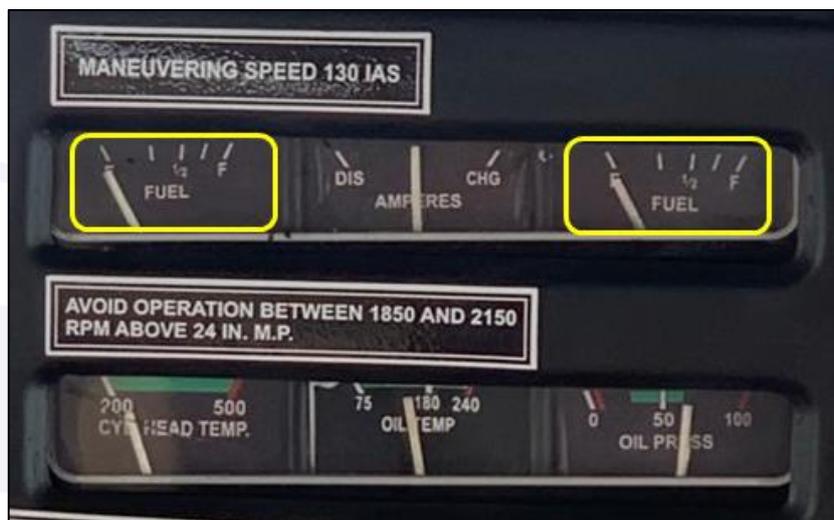
Na mesma oportunidade, o passageiro registrou que havia apenas 19 minutos de autonomia, segundo repassado pelo próprio piloto. A confiabilidade dessa informação pode

ser corroborada pela mensagem anterior do PIC, a respeito da autonomia do PT-IXG, e a imagem da Figura 15 que registrou os liquidômetros “zerados” do PT-IXG, após o pouso no Aeródromo SIAQ.

Figura 15 - Liquidômetros do PT-IXG após o pouso em SIAQ.
Fonte: imagem cedida por familiar de um passageiro.
