COMANDO DA AERONÁUTICA
CENTRO DE INVESTIGAÇÃO E PREVENÇÃO DE
ACIDENTES AERONÁUTICOS

RELATÓRIO FINAL SIMPLIFICADO

DADOS DA OCORRÊNCIA					
DATA - HORA		INVESTIGAÇÃO		SUMA Nº	
21AGO2018 - 17:30 (UTC)		SERIPA V		A-135/CENIPA/2018	
CLASSIFICAÇÃO	TIPO(S)			SUBTIPO(S)	
ACIDENTE	[SCF-NP] FALHA OU MAU FUNCIONAMENTO DE SISTEMA / COMPONENTE			COM TREM DE POUSO	
LOCALIDADE		MUNICÍPIO	UF	COORDENADAS	
AERoclUBE DE ELDORADO DO SUL (SIXE)		ELDORADO DO SUL	RS	30°03'01"S 051°26'53"W

DADOS DA AERONAVE		
MATRÍCULA	FABRICANTE	MODELO
PT-JJM	PIPER AIRCRAFT	PA-28-140
OPERADOR	REGISTRO	OPERAÇÃO
AERoclUBE DE ELDORADO DO SUL	PRI	INSTRUÇÃO

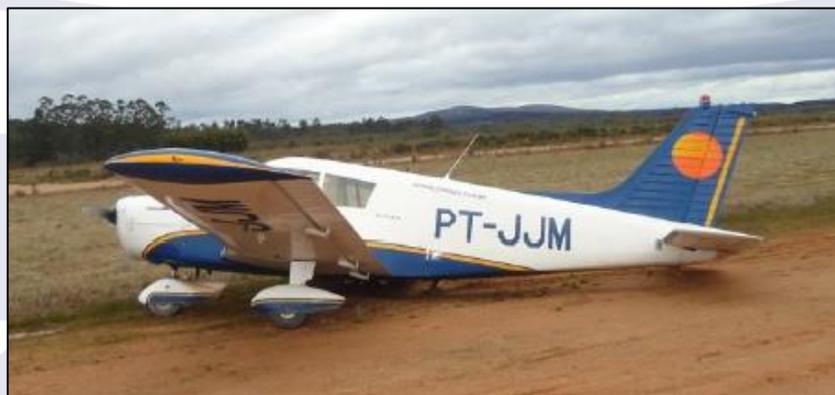
Figura 1 - Vista da aeronave após o acidente.

A aeronave teve danos substanciais no trem de pouso principal direito, na fuselagem, na asa direita, no flap direito e no aileron direito.

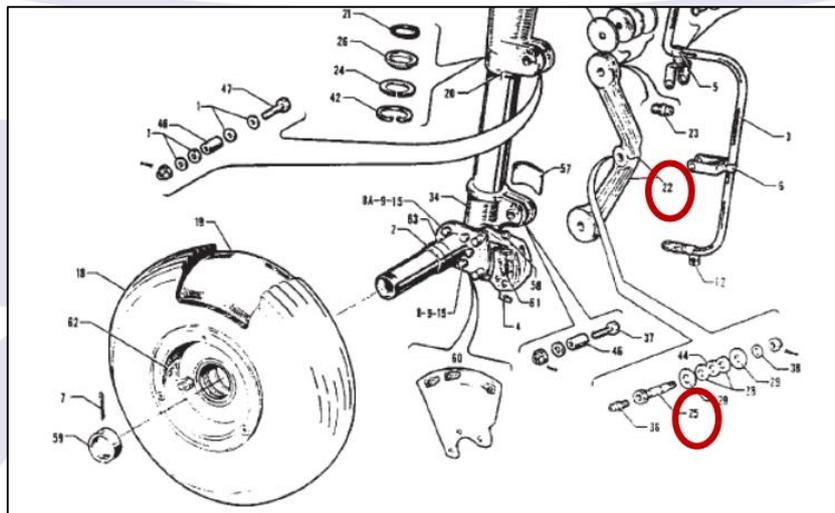
No 17º pouso, ao tocar o solo, ocorreu o desprendimento da roda do trem de pouso principal direito, decorrente da soltura do parafuso *Bolt Main Gear Torque Link*, P/N 79543-002, responsável pela fixação dos *Main Landing Gear (MLG) Tork Links*, P/N 78032-00 (Figura 2).

Figura 2 - Diagrama do trem de pouso, com detalhe do *Bolt Main Gear Torque Link* (25) que se desprendeu, desconectando os *MLG Tork Links* (22).

Durante a Ação Inicial, foi constatada que a soltura do parafuso de fixação dos *links* do trem de pouso ocorreu após a porca (P/N 404-105) ter sido arrancada.

“Nos exames visuais e no microscópio estereoscópio, verificou-se que ocorreram fraturas no contrapino, em ambos os lados com deformação plástica, indicativo de sobrecarga pelo mecanismo de cisalhamento...”

“...Nos exames metalográficos realizados no parafuso contendo o contrapino, verificou-se deformação plástica dos filetes de rosca, em decorrência do arrancamento da porca por sobrecarga...”

“...os componentes examinados sofreram danos por sobrecarga. Os filetes da rosca do parafuso e da porca sofreram esforços axiais de tração superior à resistência de escoamento dos seus respectivos materiais, causando a soltura da porca.”

Diante do exposto, é possível afirmar que a falha do Bolt Main Gear Torque Link P/N 79543-002 ocorreu por sobrecarga, após a aeronave ser submetida a pousos bruscos em voos de instrução que causaram esforços excessivos nos MLG Tork Links e no parafuso de fixação deste, sendo a porca arrancada após a deformação plástica dos filetes da rosca.

Atuar junto ao Aeroclube de Eldorado do Sul, a fim de que aquele operador aprimore as técnicas de instrução de seus instrutores de voo, especialmente no que se refere a necessidade de eventualmente intervir nos comandos da aeronave, para evitar que os

alunos efetuem pousos bruscos repetidamente, mitigando o desgaste prematuro dos componentes do trem de pouso.

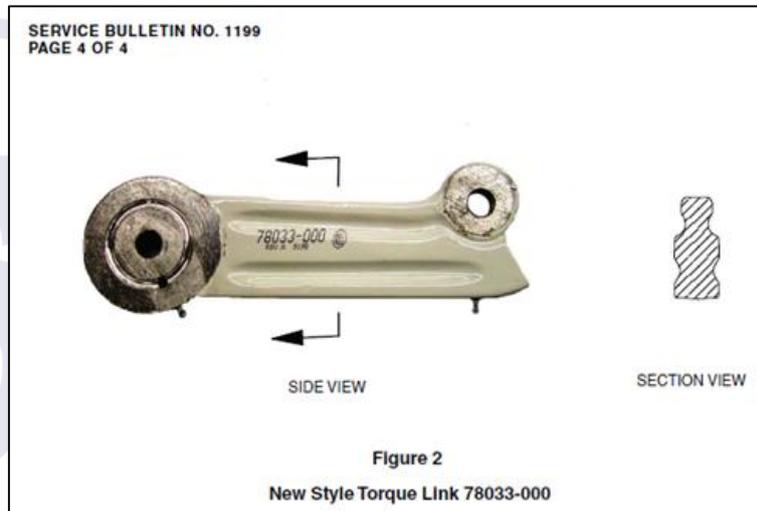
Em 16FEV2009, a *Piper* emitiu o *Service Bulletin* (SB) nº 1199, recomendando a troca do *MLG Tork Link* (P/N 65691-00 ou 65691-00V) por um modelo mais novo (P/N 78033-000), podendo ser utilizado também o P/N 78032-00 (estampado na peça 78031-0), conforme a SL 621 (Figuras 3 e 4).

Figura 3 - Novo modelo de *MLG Tork Link* (P/N 78033-000).

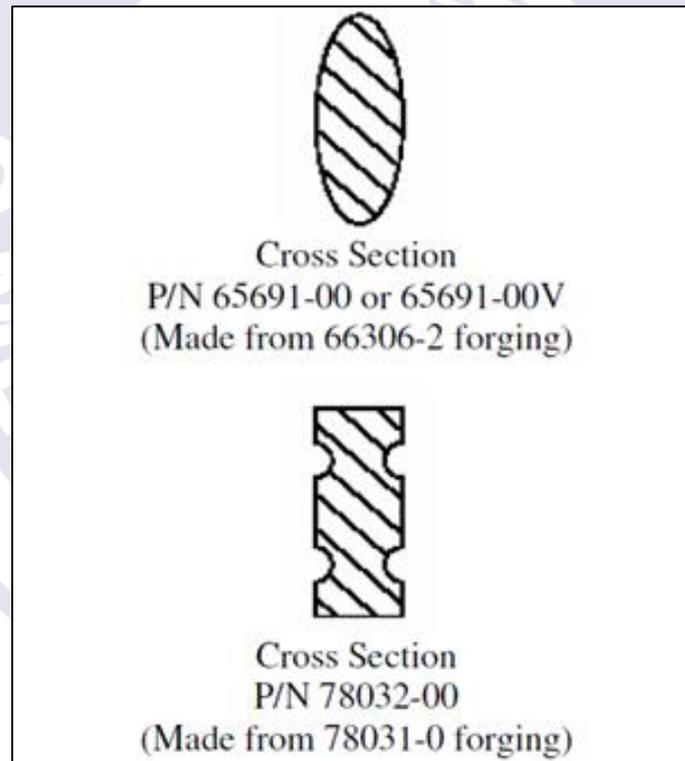
Figura 4 - Modelo alternado de *MLG Tork Link* (P/N 78032-00) especificado na SL 621.

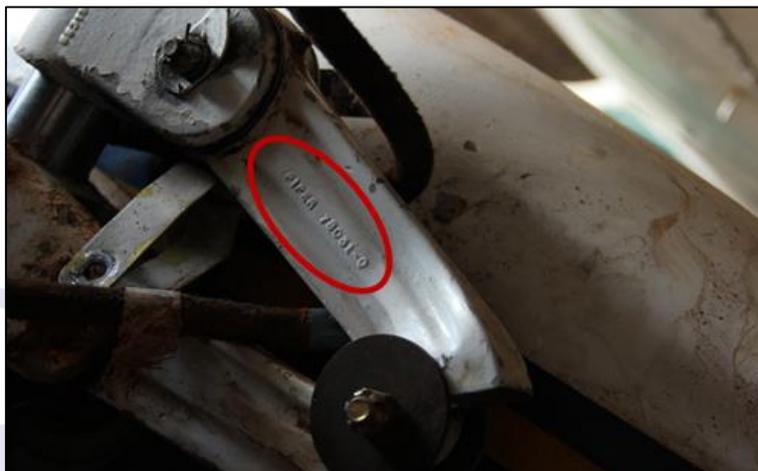
Os *MLG Tork Links* instalados no PT-JJM eram de P/N 78032-00 (Figura 4 e 5), estando, portanto, de acordo com as recomendações do fabricante.

Figura 5 - MLG Tork Link 78031-0 instalado no PT-JJM (P/N 78032-00).
