COMANDO DA AERONÁUTICA
CENTRO DE INVESTIGAÇÃO E PREVENÇÃO DE
ACIDENTES AERONÁUTICOS

RELATÓRIO FINAL SIMPLIFICADO

DADOS DA OCORRÊNCIA				
DATA - HORA	INVESTIGAÇÃO	SUMA Nº		
16MAR2018 - 12:40 (UTC)	SERIPA I	A-049/CENIPA/2018		
CLASSIFICAÇÃO	TIPO(S)	SUBTIPO(S)		
ACIDENTE	[SCF-PP] FALHA OU MAU FUNCIONAMENTO DO MOTOR	FALHA DO MOTOR EM VOO		
LOCALIDADE	MUNICÍPIO	UF	COORDENADAS	
ALDEIA TAMYURU	ORIXIMINÁ	PA	00°33'18"N	058°05'48"W

DADOS DA AERONAVE		
MATRÍCULA	FABRICANTE	MODELO
PT-KTI	CESSNA AIRCRAFT	U206F
OPERADOR	REGISTRO	OPERAÇÃO
PIQUIATUBA TÁXI AÉREO LTDA.	TPX	TÁXI-AÉREO

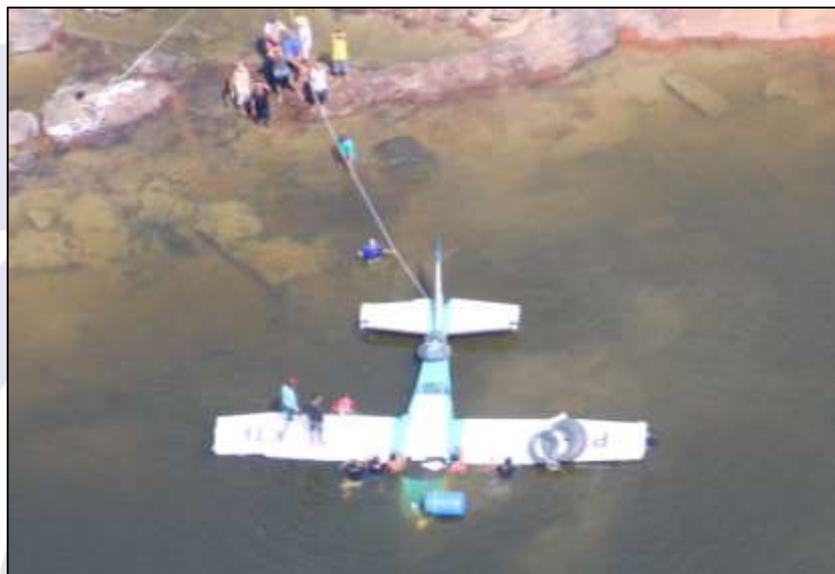
Figura 1 - Aeronave sendo retirada do Rio Mapuera.

A aeronave ficou quase totalmente submersa por cerca de 46 horas, tendo sido removida da água e desmontada para transporte.

A aeronave teve danos substanciais na asa, nos flapes, ailerons, para-brisa, trem de pouso do nariz e conjunto da hélice.

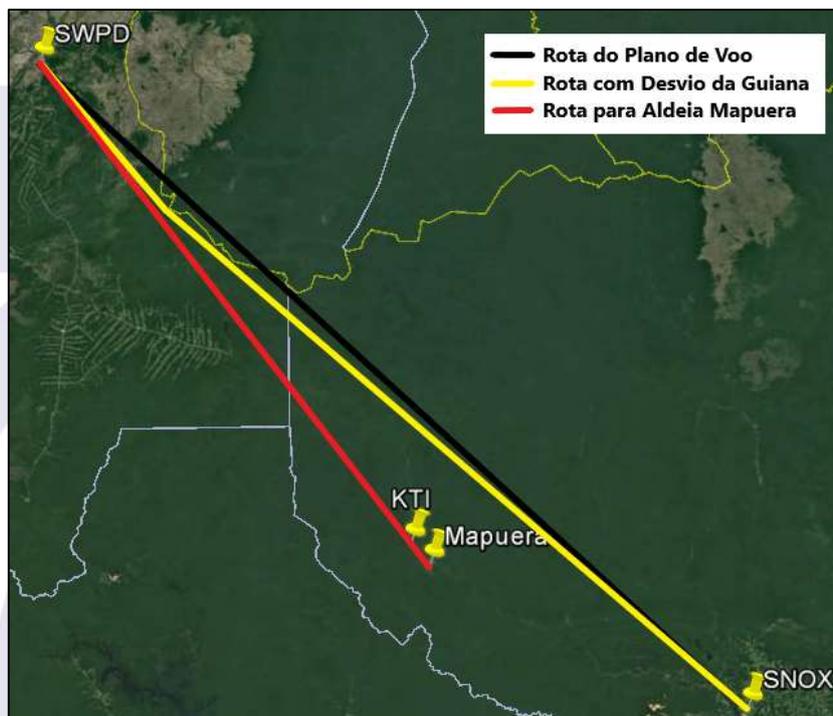
Considerando o plano de voo, a aeronave deveria percorrer a rota demarcada em preto no mapa da Figura 2, abaixo. No entanto, foi recebida a informação de que a aeronave havia realizado um pequeno desvio à direita, a fim de evitar o sobrevoo da Guiana, o que faria a aeronave voar sobre o trecho marcado em amarelo na mesma figura.

No entanto, verificou-se que a aeronave acidentou-se a 42 NM à direita da rota apresentada no plano de voo e a 38 NM da rota marcada em amarelo, considerando que, após o desvio dito anteriormente, a aeronave alteraria sua proa para a cidade de destino (SNOX).

Figura 2 - Rota registrada em plano de voo (preto) comparada à rota com desvio da Guiana (amarelo) e à rota realizada pela aeronave (vermelho), a qual passava pela Aldeia Mapuera.

A despeito do plano de voo e da informação de desvio da rota, não foi apresentada justificativa para que a aeronave não voltasse à rota previamente planejada.

Assim, verificou-se que houve uma violação de regulamentos e regras de tráfego aéreo, sem que houvesse justificativa do motivo para tal, o que pode ter contribuído para a ocorrência ou que pelo menos, refletiria que a supervisão gerencial da empresa não atuava de forma adequada, gerando ações incompatíveis com a segurança de voo.

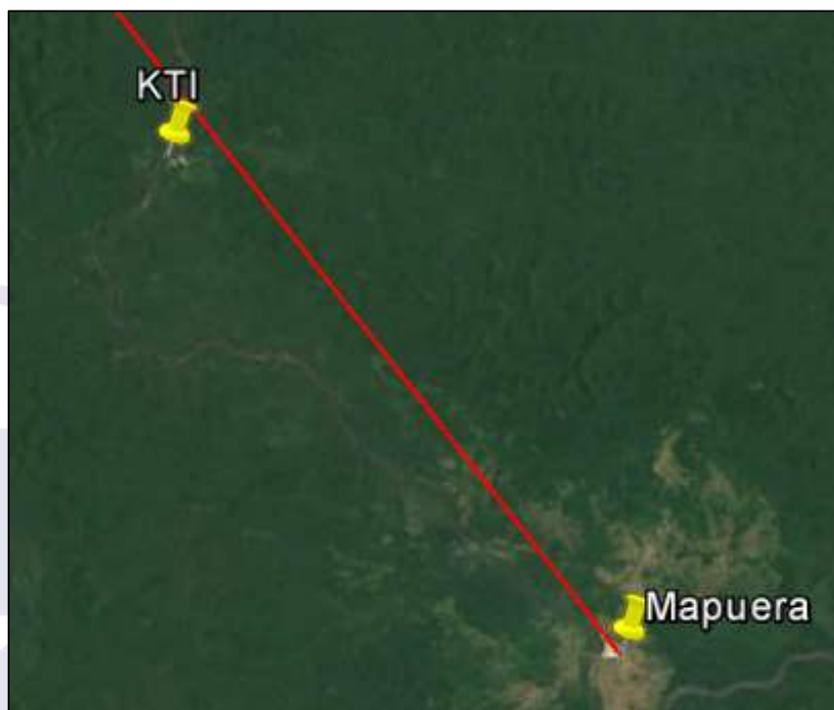
Figura 3 - Local da queda da aeronave próxima à Aldeia Mapuera.

Reforçando a contribuição da supervisão gerencial, cabe destacar que 190 dias antes da ocorrência em tela, havia ocorrido outro acidente com aeronave da empresa em questão (PT-KKK), a qual, também, efetuara rota não prevista em plano de voo para a pista não registrada da Aldeia Mapuera.
