**COMANDO DA AERONÁUTICA**  
**CENTRO DE INVESTIGAÇÃO E PREVENÇÃO DE**  
**ACIDENTES AERONÁUTICOS**

**RELATÓRIO FINAL SIMPLIFICADO**

DADOS DA OCORRÊNCIA				
DATA - HORA	INVESTIGAÇÃO	SUMA Nº		
19JUL2009 - 14:40 (UTC)	SERIPA III	IG-536/CENIPA/2018		
CLASSIFICAÇÃO	TIPO(S)	SUBTIPO(S)		
INCIDENTE GRAVE	[SCF-NP] FALHA OU MAU FUNCIONAMENTO DE SISTEMA/COMPONENTE	PERDA DE COMPONENTE EM VOO		
LOCALIDADE	MUNICÍPIO	UF	COORDENADAS	
MINAS NOVA	MINAS NOVA	MG	17°31'42"S	042°23'01"W

DADOS DA AERONAVE		
MATRÍCULA	FABRICANTE	MODELO
PT-LSO	BEECH AIRCRAFT	C90
OPERADOR	REGISTRO	OPERAÇÃO
LIDER TAXI AEREO S.A - AIR BRASIL	TPX	TÁXI-AÉREO

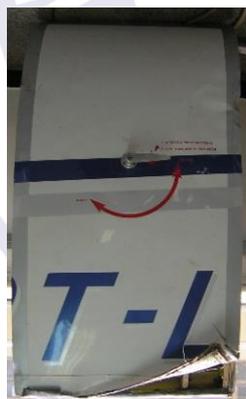
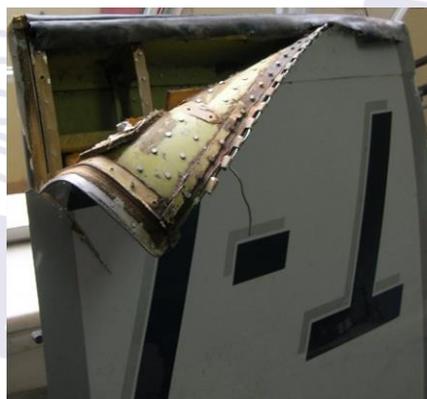
A porta despreendida da aeronave foi encontrada por uma pessoa que passava pelo local, em uma área desabitada, apresentando diversas avarias compatíveis com a altura da queda e o efeito da depressurização a que foi submetida (Figuras 1 e 2).

O mecanismo de travamento da porta não teve quaisquer alterações decorrentes dos danos causados pelo impacto. As baionetas de travamento estavam íntegras, funcionais e sem perda de material.

Figuras 1 e 2 - Porta da aeronave recuperada e com os danos externos em detalhe.

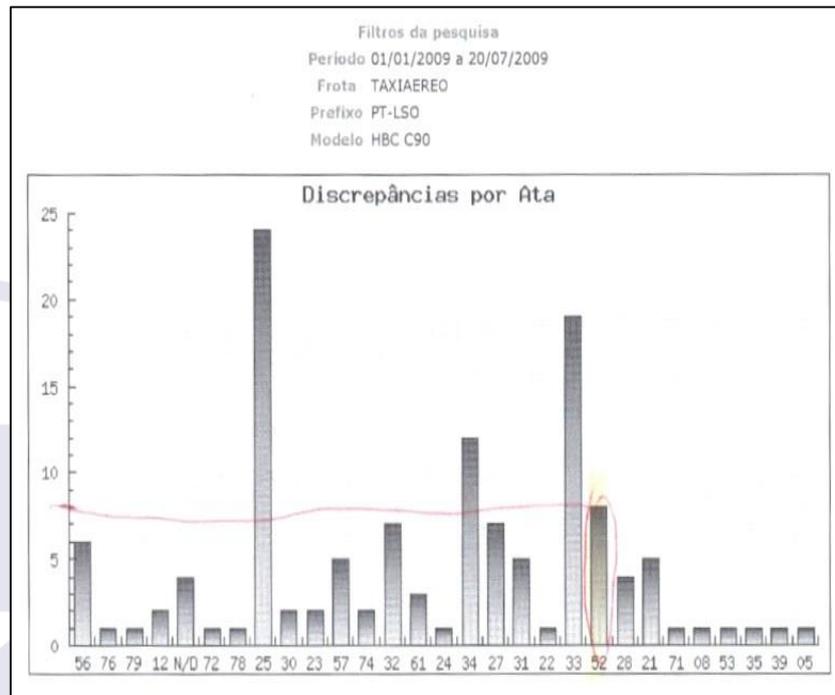
No histórico de manutenção do PT-LSO, foram encontradas diversas discrepâncias relacionadas à porta da aeronave. Para a correção das panes, foram realizadas tarefas na área da porta e na fiação do sistema elétrico do *switch* interno (Figuras 3 e 4).

Figura 3 - Índice de ocorrências da ATA 52 (portas)

O.S. 646512 – substituição do switch V3-1 por acendimento da luz de porta em voo (26 FEV 2008);  
 O.S. 706455 – ajuste do switch da trava da porta por acendimento da luz da porta em voo (06 JUN 2008);  
 O.S. 754391 – ajuste do switch da trava da porta por acendimento da luz da porta em voo (29 OUT 2008);  
 O.S. 772442 – efetuado reparo na fiação de indicação de porta travada (12 JAN 2009).

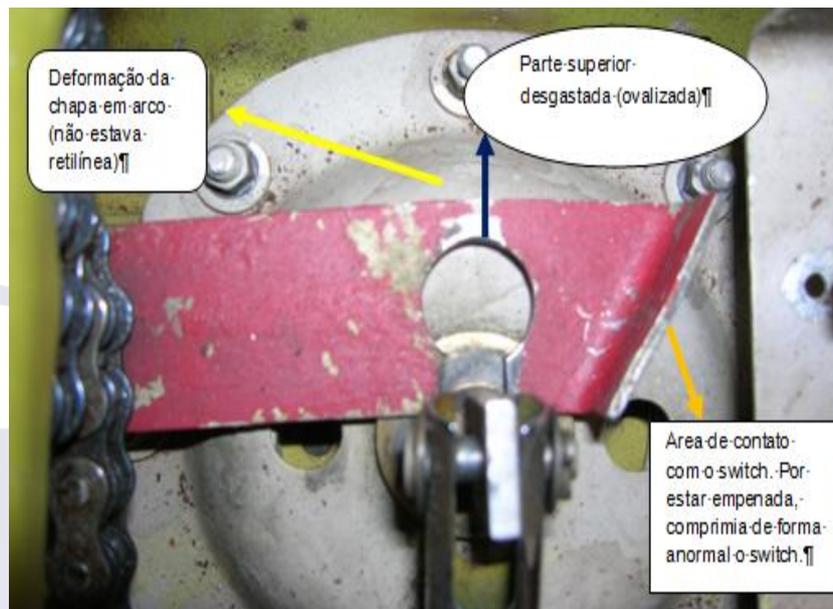
A peça de travamento mecânico da porta apresentava desgaste significativo, perceptível pela folga na alavanca de abertura da porta, encontrando-se ovalizada na ranhura interna do "dente" de engate e empenada com relação ao seu comprimento (Figuras 5 e 6). Tais anomalias no sistema de travamento promoviam um acionamento do *switch* diferente do esperado.

Figura 5 - Detalhes internos da porta - mecanismo de indicação de travamento.

Atuar junto à Líder Taxi Aéreo S.A., a fim de que aquela organização demonstre que possui e aplica todos os recursos necessários à adequada prestação de serviços de manutenção nas aeronaves BEECH AIRCRAFT, modelo C90, conforme preconiza a legislação em vigor, os respectivos manuais técnicos e a Lista de Capacidades da empresa.

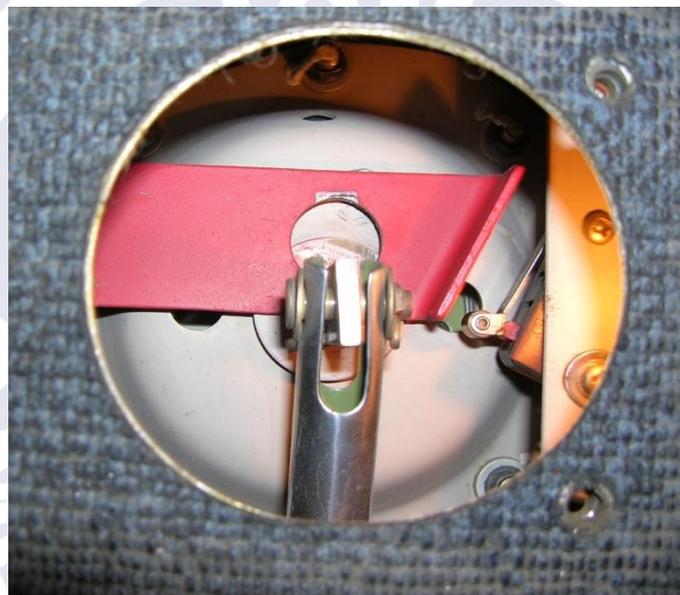
Figura 6 - Detalhes internos de uma porta nova com mecanismo idêntico.

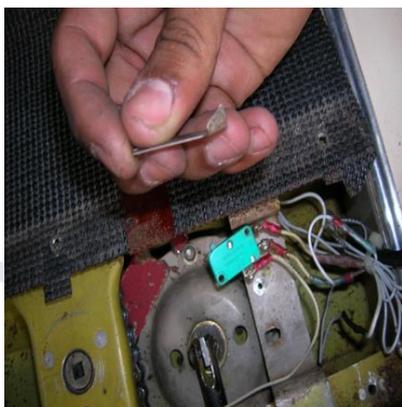
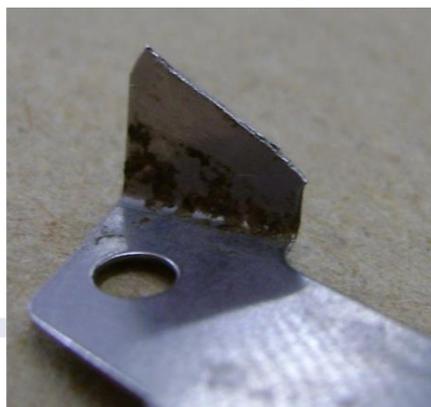
No alojamento onde é fixado o *switch* de acionamento do aviso luminoso do painel, foi constatado que ele estava fisicamente desativado por remoção da parte metálica, tipo rolete, do *switch*. A parte faltante do *switch* (rolete metálico) não foi encontrada no interior do alojamento da porta. O alojamento é compartimentado, de modo que não possibilita a perda acidental do material. A parte da base metálica do *switch*, pedaço que ficou preso ao *switch*, apresentava sinais de corte, afastando a hipótese de quebra (Figuras 7 e 8).

Figuras 7 e 8 - Alojamento do switch da porta do PT-LSO e detalhe da parte seccionada.

É possível que a desativação do *switch* da porta e a alteração do seu circuito de acionamento tenham ocorrido em função das panes recorrentes envolvendo esse sistema, com conseqüente acendimento do aviso inadvertidamente em voo, ocasionado em virtude do desgaste do sistema de travamento da porta. Assim, em algum momento das verificações do sistema pela equipe de manutenção, o sistema elétrico da porta foi isolado, impedindo o correto acendimento da luz de aviso e impossibilitando os pilotos de serem alertados quanto ao destravamento da porta em voo ou o travamento inadequado após o embarque, no dia da ocorrência.

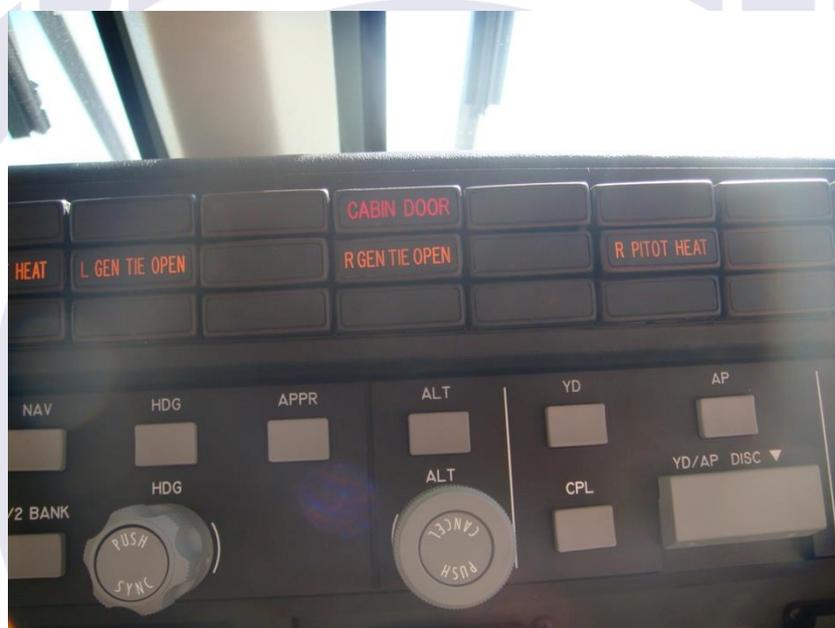
A fiação do *switch* não foi removida do interior da porta, mas estava isolada e sem funcionalidade, impedindo o acendimento da luz "CABIN DOOR" no Painel Múltiplo de Alarmes (Figura 9).

Figura 9 - Luz "CABIN DOOR".

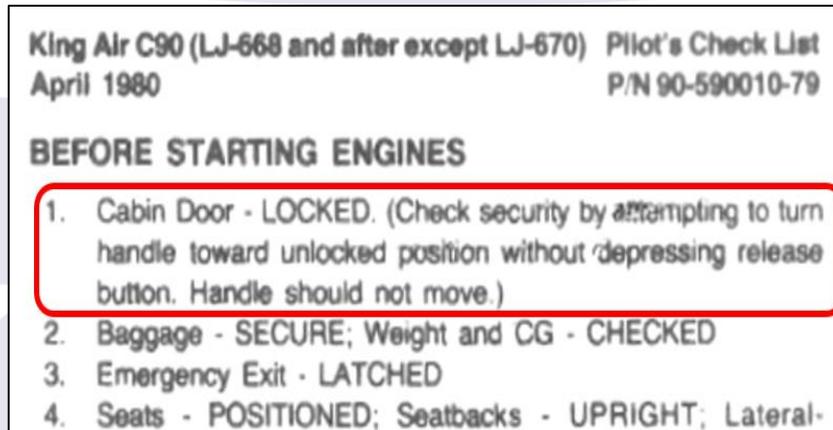
Não foi possível determinar se os tripulantes tinham ciência da desativação do sistema de alarme da porta. Todavia, foi possível inferir que os tripulantes não executaram, ao menos no voo da ocorrência, todas as verificações descritas na lista de verificações, evidenciando uma atitude de inobservância de procedimentos previstos, que contribuiriam para a identificação de discrepâncias na aeronave antes do voo, como o não travamento da porta.

De acordo com os procedimentos previstos na lista de verificações da aeronave, antes do acionamento dos motores, deveria ser verificado o travamento da porta, tentando destravá-la sem pressionar o botão de liberação da trava, sendo que o punho não deveria se mexer (Figura 10). Além disso, há na porta um visor onde é possível verificar o correto posicionamento da trava e indicadores da apropriada disposição das baionetas da trava na estrutura da aeronave (Figuras 11 e 12). A execução das citadas verificações promoveria a conscientização pela tripulação do travamento inadequado da porta, não obstante, a desativação do sistema de alarme da porta no painel do avião.

Figura 10 - Procedimento para a porta previsto no *check-list*.

Atuar junto à Líder Taxi Aéreo S.A., a fim de que seja enfatizado aos tripulantes que atuam naquela empresa a importância do fiel cumprimento dos procedimentos operacionais estabelecidos, sobretudo no que diz respeito à leitura e execução da lista de verificações (*checklist*), mitigando a possibilidade de esquecimento ou cumprimento inadequado dos itens mais críticos à operação da aeronave.

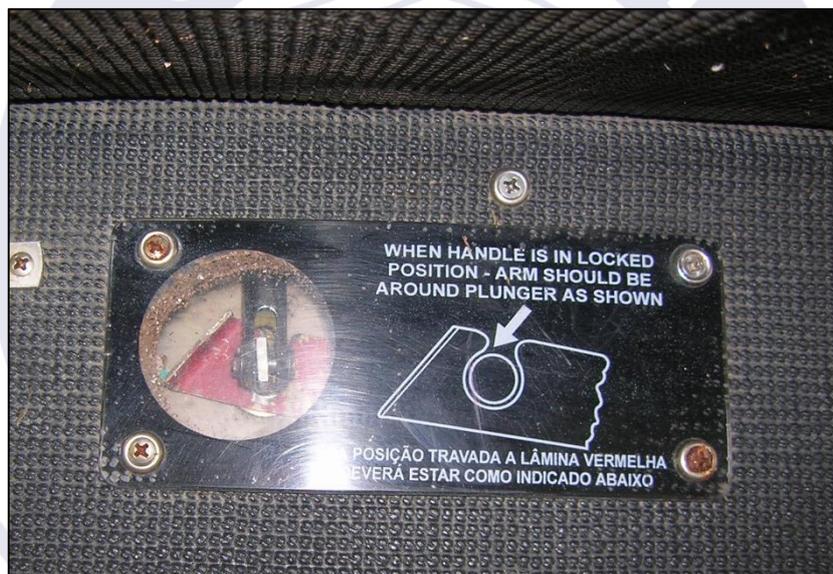
Figura 11 - Visor com esquema para comparação.

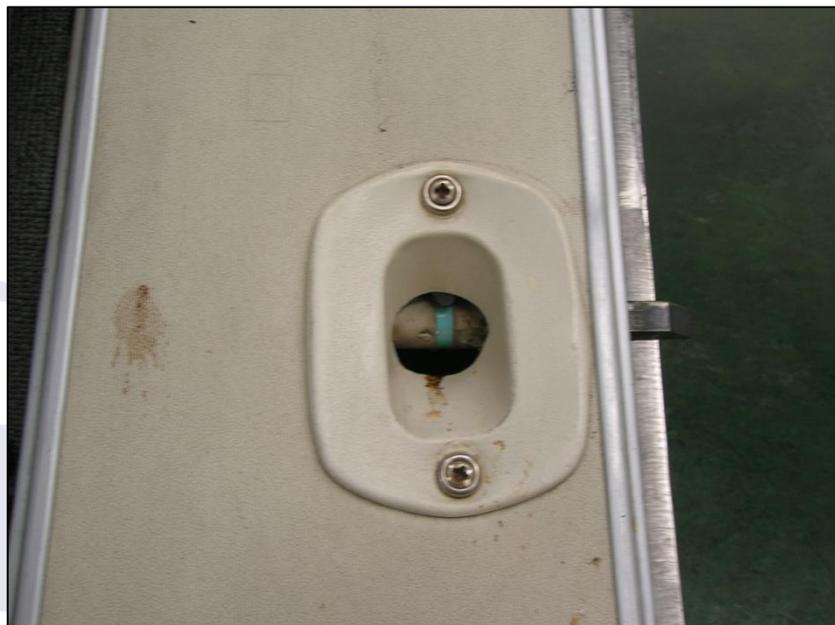
Figura 12 - Indicador da baioneta aplicada até a posição correta.
